## 平成 24 年度 第 1 回 産業公害部会 概要報告

## 協定値の超過について

## 火災事故報告について [山石金属(株)山口工場]

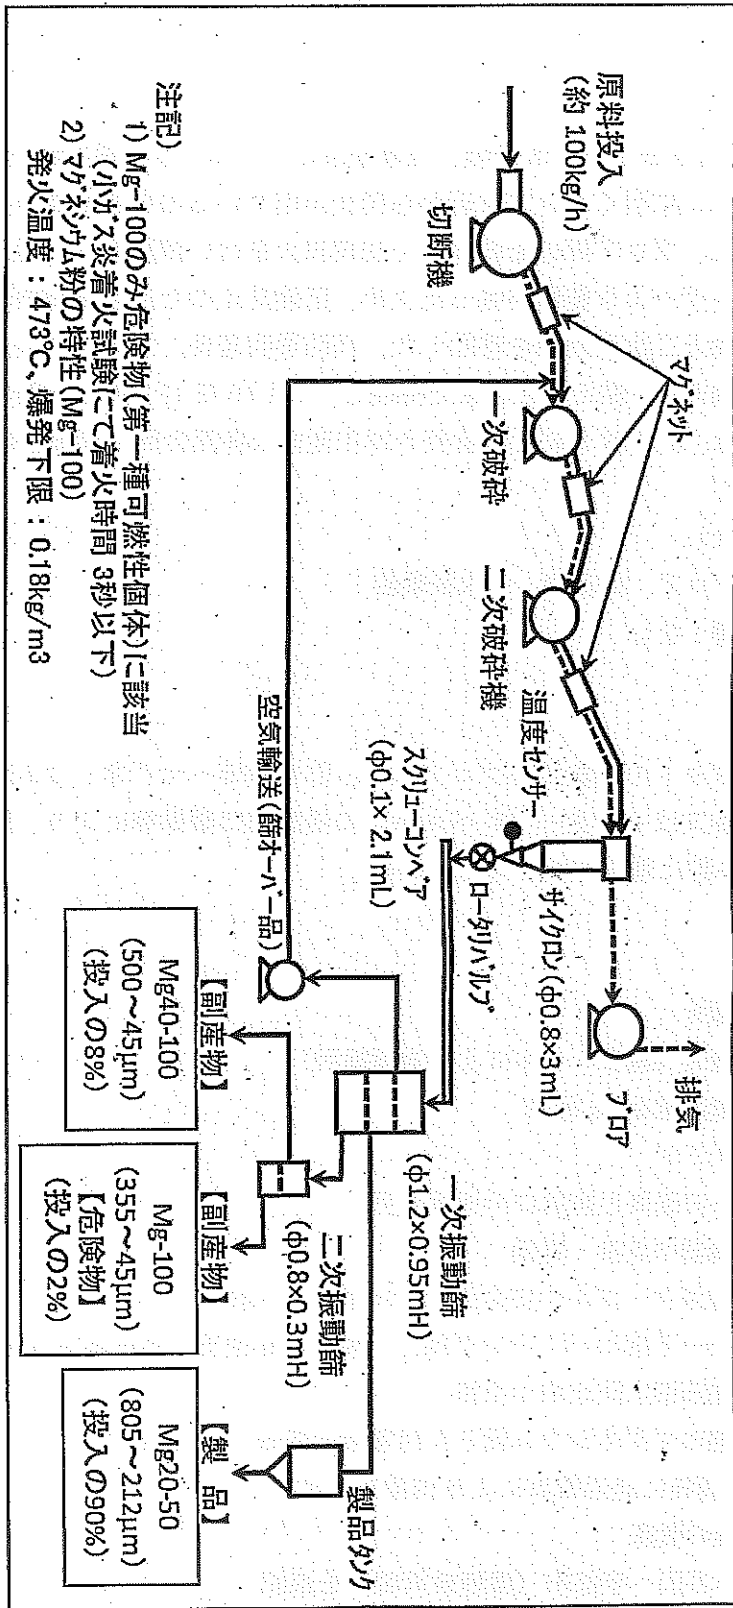
設備フロー

- 1) Mg-100のみ危険物(第一種可燃性個体)に該当  
(小カス炎着火試験にて着火時間 3秒以下)
- 2) マグネサイト粉の特性 (Mg-100)  
発火温度 : 473°C、爆発下限 : 0.18kg/m<sup>3</sup>

1. 現行の問題点

- (1) プロアの設置位置が、建屋に近く且つ防音壁で囲まれた状態であり、粉じんが滞留・付着・堆積しやすい環境であった。
- (2) プロアの排気ダクトの形状及び位置が粉じんを周囲に付着・堆積させやすい構造であった。
- (3) その他：プロア関係機器のメンテナンスが不十分であった。(清掃・点検・整備)

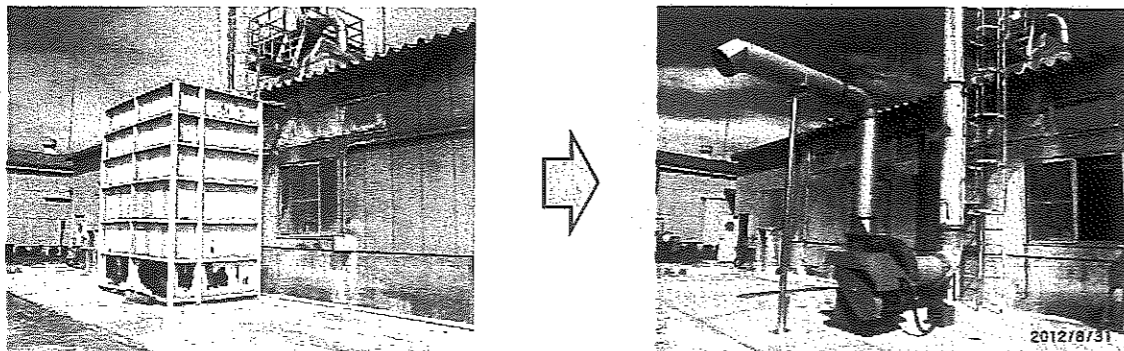
(1) ① 防音壁の撤去(プロア周辺の全景)

①防音壁の撤去（騒音レベルにより対策検討）

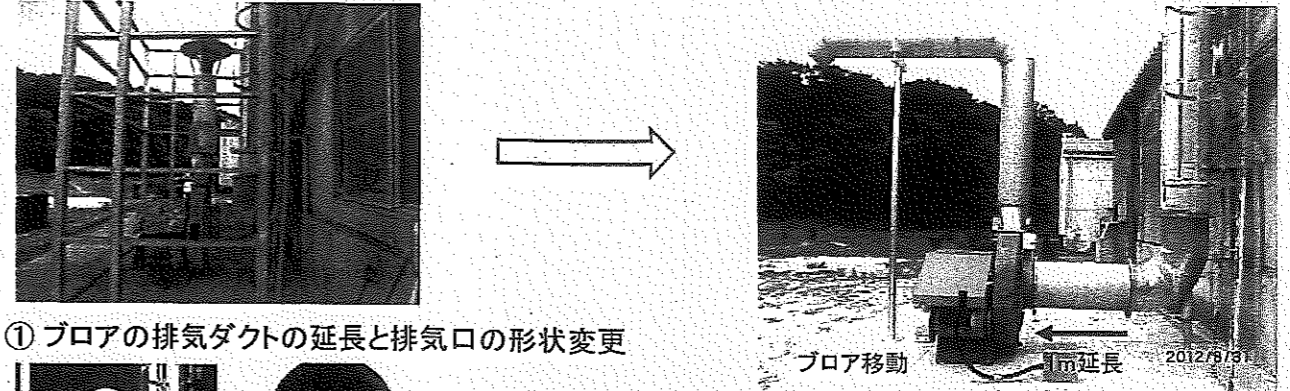
(1) ② プロア移設

②ブロア設置位置を1m移動

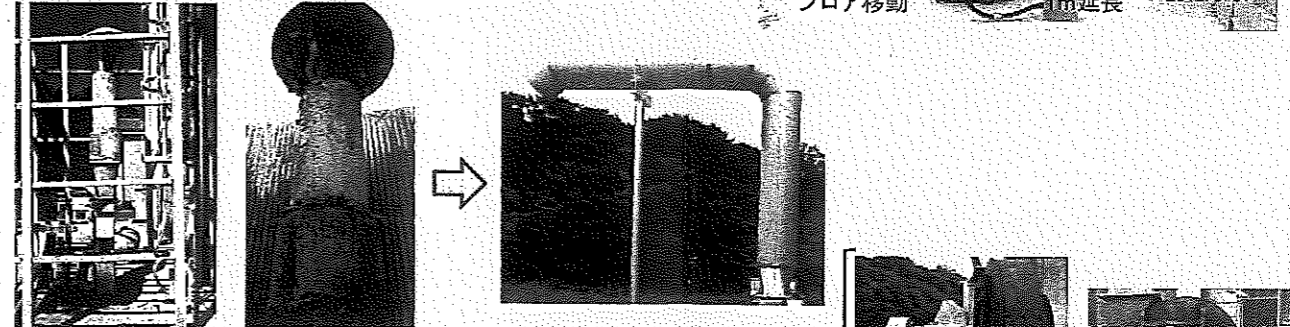
(2) ① プロアの排気ダクトの延長と排気口の形状変更

①排気ダクトの延長と排気口の形状変更

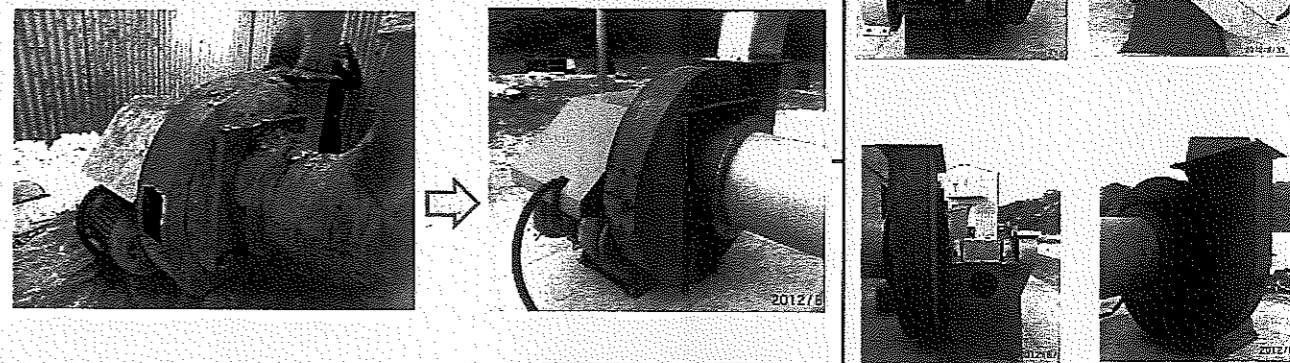
(3) ① プロアの点検・整備 (現行機の点検、特に異常なし)

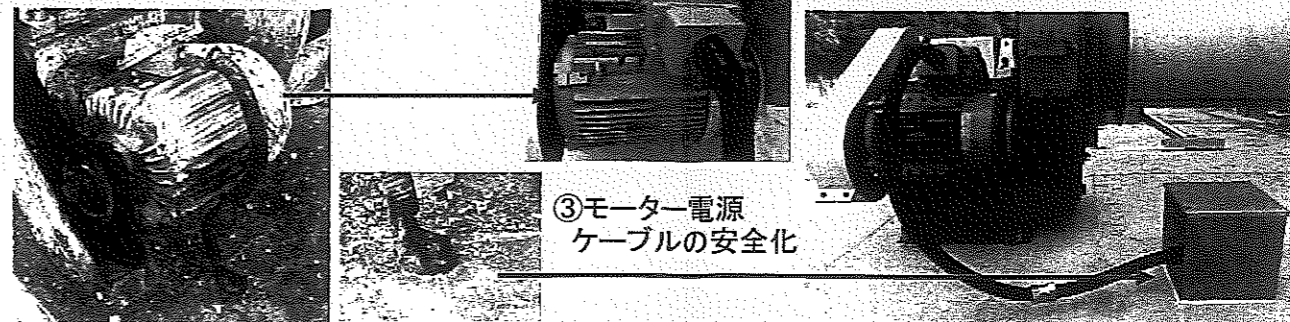
② モーターの日本製への交換

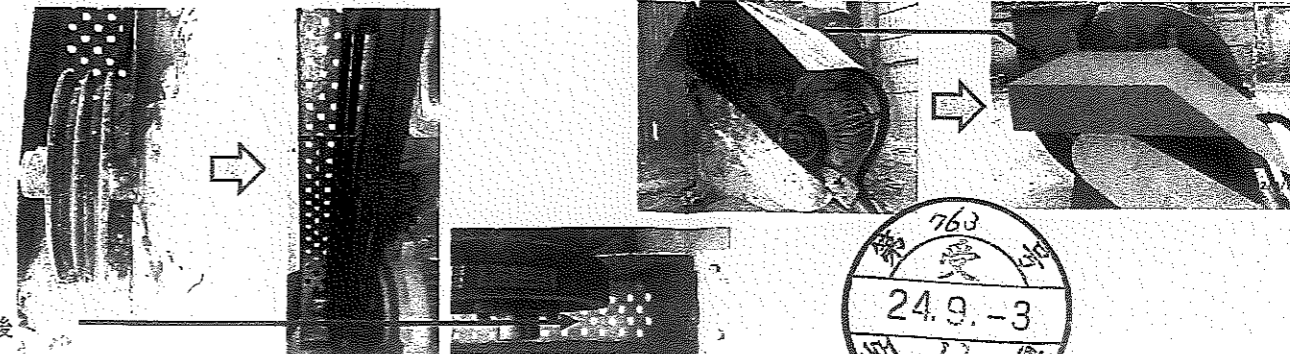
③ モーター電源ケーブルの安全化

④ ベルトカバー下部のパンチング加工の追加

⑤ プロア駆動部雨水防止傘の交換

①モーター電源ケーブルの安全化（プルボックス設置）

②ベルトカバー下部のパンチング加工（粉じん堆積及び雨水溜まり防止）

③ブロア駆動部雨水防止傘の交換
