宇部市内通学路の対策箇所図目次

通学路対策箇所図（東岐波小学校1/2）

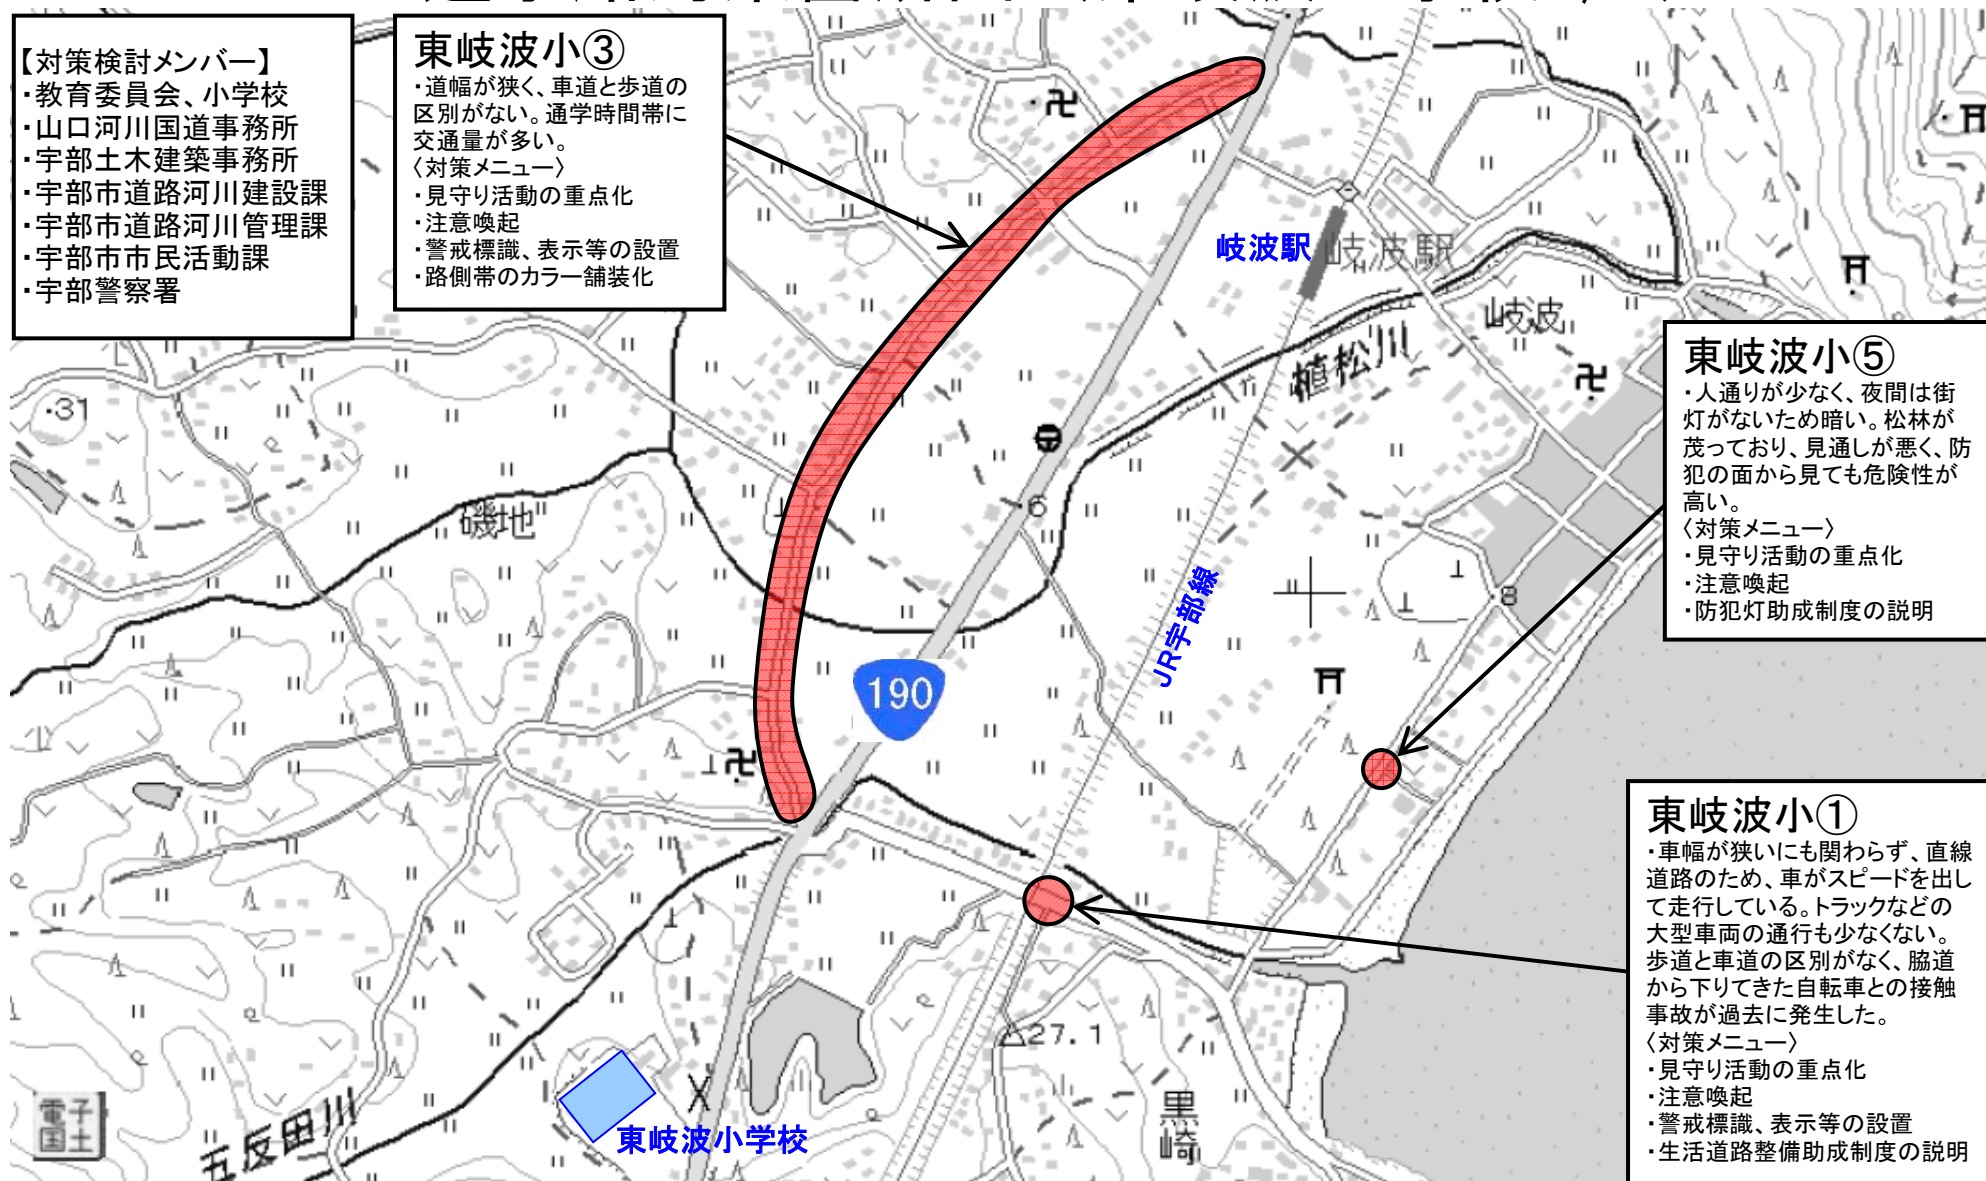
- ・道幅が狭く、車道と歩道の区別がない。通学時間帯に交通量が多い。
- 〈対策メニュー〉
- ・見守り活動の重点化
- ・注意喚起
- ・警戒標識、表示等の設置
- ・路側帯のカラー舗装化

- ・人通りが少なく、夜間は街灯がないため暗い。松林が茂っており、見通しが悪く、防犯の面から見ても危険性が高い。
- 〈対策メニュー〉
- ・見守り活動の重点化
- ・注意喚起
- ・防犯灯助成制度の説明

- ・車幅が狭いにも関わらず、直線道路のため、車がスピードを出して走行している。トラックなどの大型車両の通行も少なくない。歩道と車道の区別がなく、脇道から下りてきた自転車との接触事故が過去に発生した。
- 〈対策メニュー〉
- ・見守り活動の重点化
- ・注意喚起
- ・警戒標識、表示等の設置
- ・生活道路整備助成制度の説明

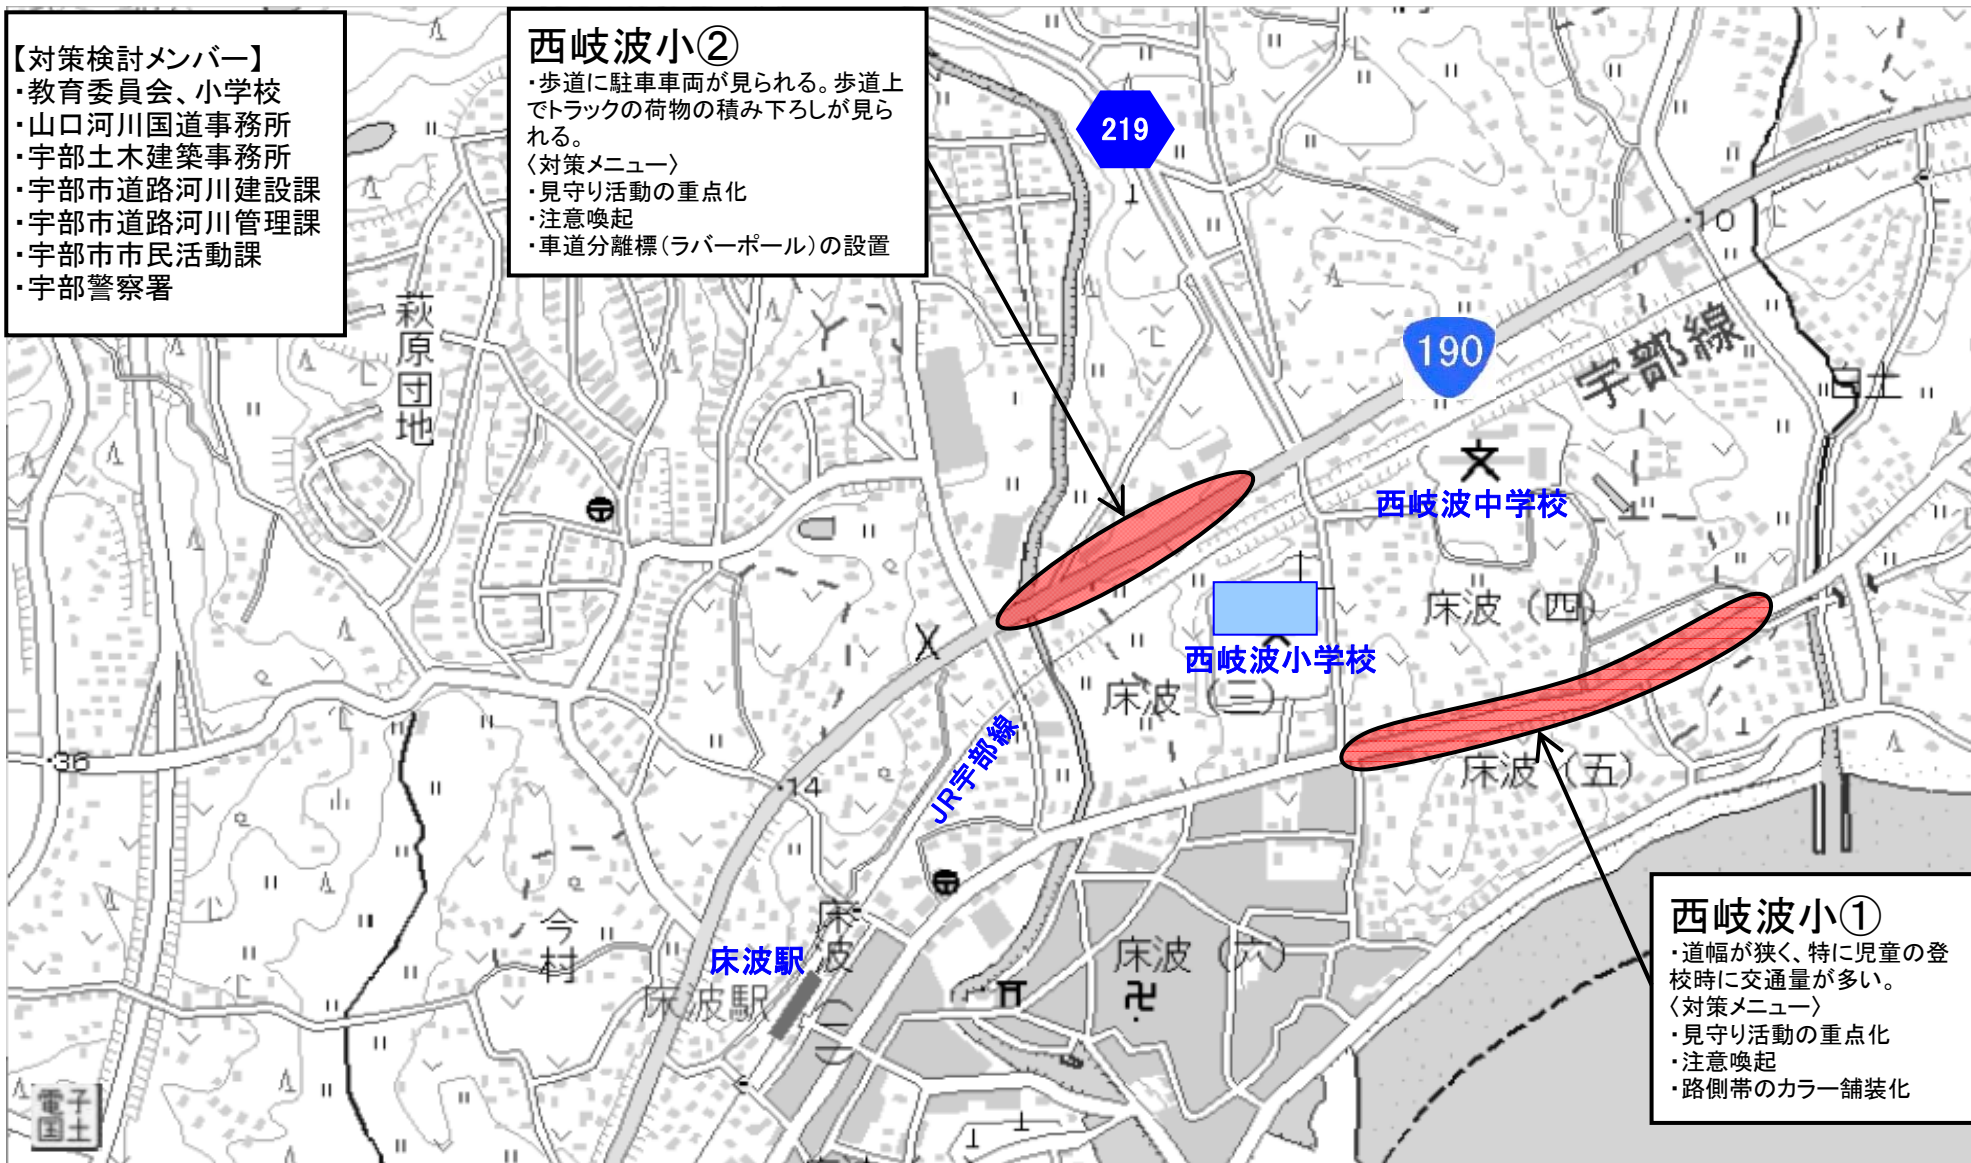
通学路対策箇所図（西岐波小学校）

- ・歩道に駐車車両が見られる。歩道上でトラックの荷物の積み下ろしが見られる。
- 〈対策メニュー〉
- ・見守り活動の重点化
- ・注意喚起
- ・車道分離標（ラバーポール）の設置

- ・道幅が狭く、特に児童の登校時に交通量が多い。
- 〈対策メニュー〉
- ・見守り活動の重点化
- ・注意喚起
- ・路側帯のカラー舗装化

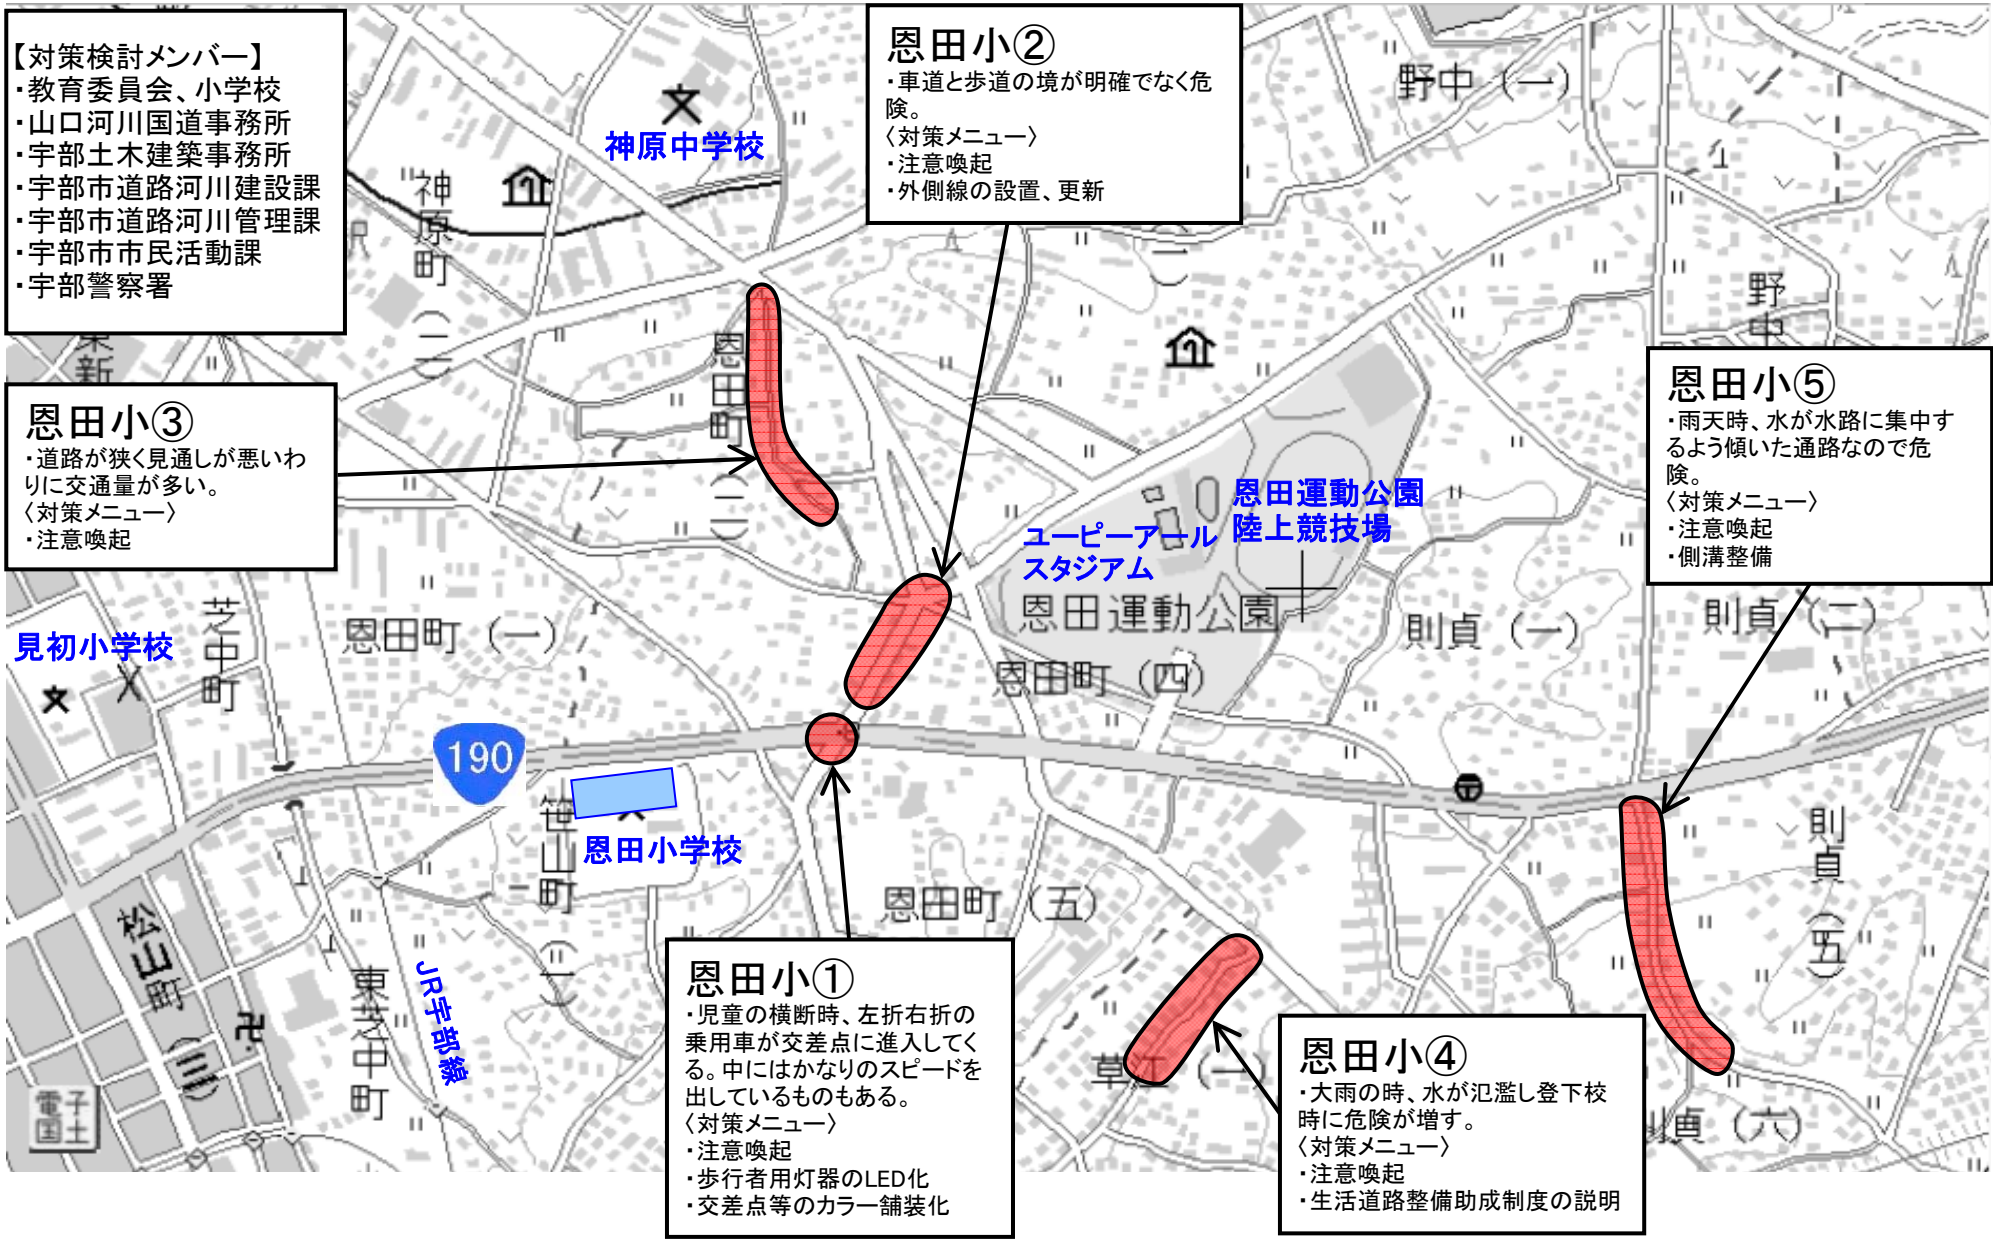
通学路対策箇所図（恩田小学校）

恩田小②
 ・車道と歩道の境が明確でなく危険。
 〈対策メニュー〉
 ・注意喚起
 ・外側線の設置、更新

恩田小⑤
 ・雨天時、水が水路に集中するよう傾いた通路なので危険。
 〈対策メニュー〉
 ・注意喚起
 ・側溝整備

恩田小③
 ・道路が狭く見通しが悪いわりに交通量が多い。
 〈対策メニュー〉
 ・注意喚起

恩田小①
 ・児童の横断時、左折右折の乗用車が交差点に進入してくる。中にはかなりのスピードを出しているものもある。
 〈対策メニュー〉
 ・注意喚起
 ・歩行者用灯器のLED化
 ・交差点等のカラー舗装化

恩田小④
 ・大雨の時、水が氾濫し登下校時に危険が増す。
 〈対策メニュー〉
 ・注意喚起
 ・生活道路整備助成制度の説明

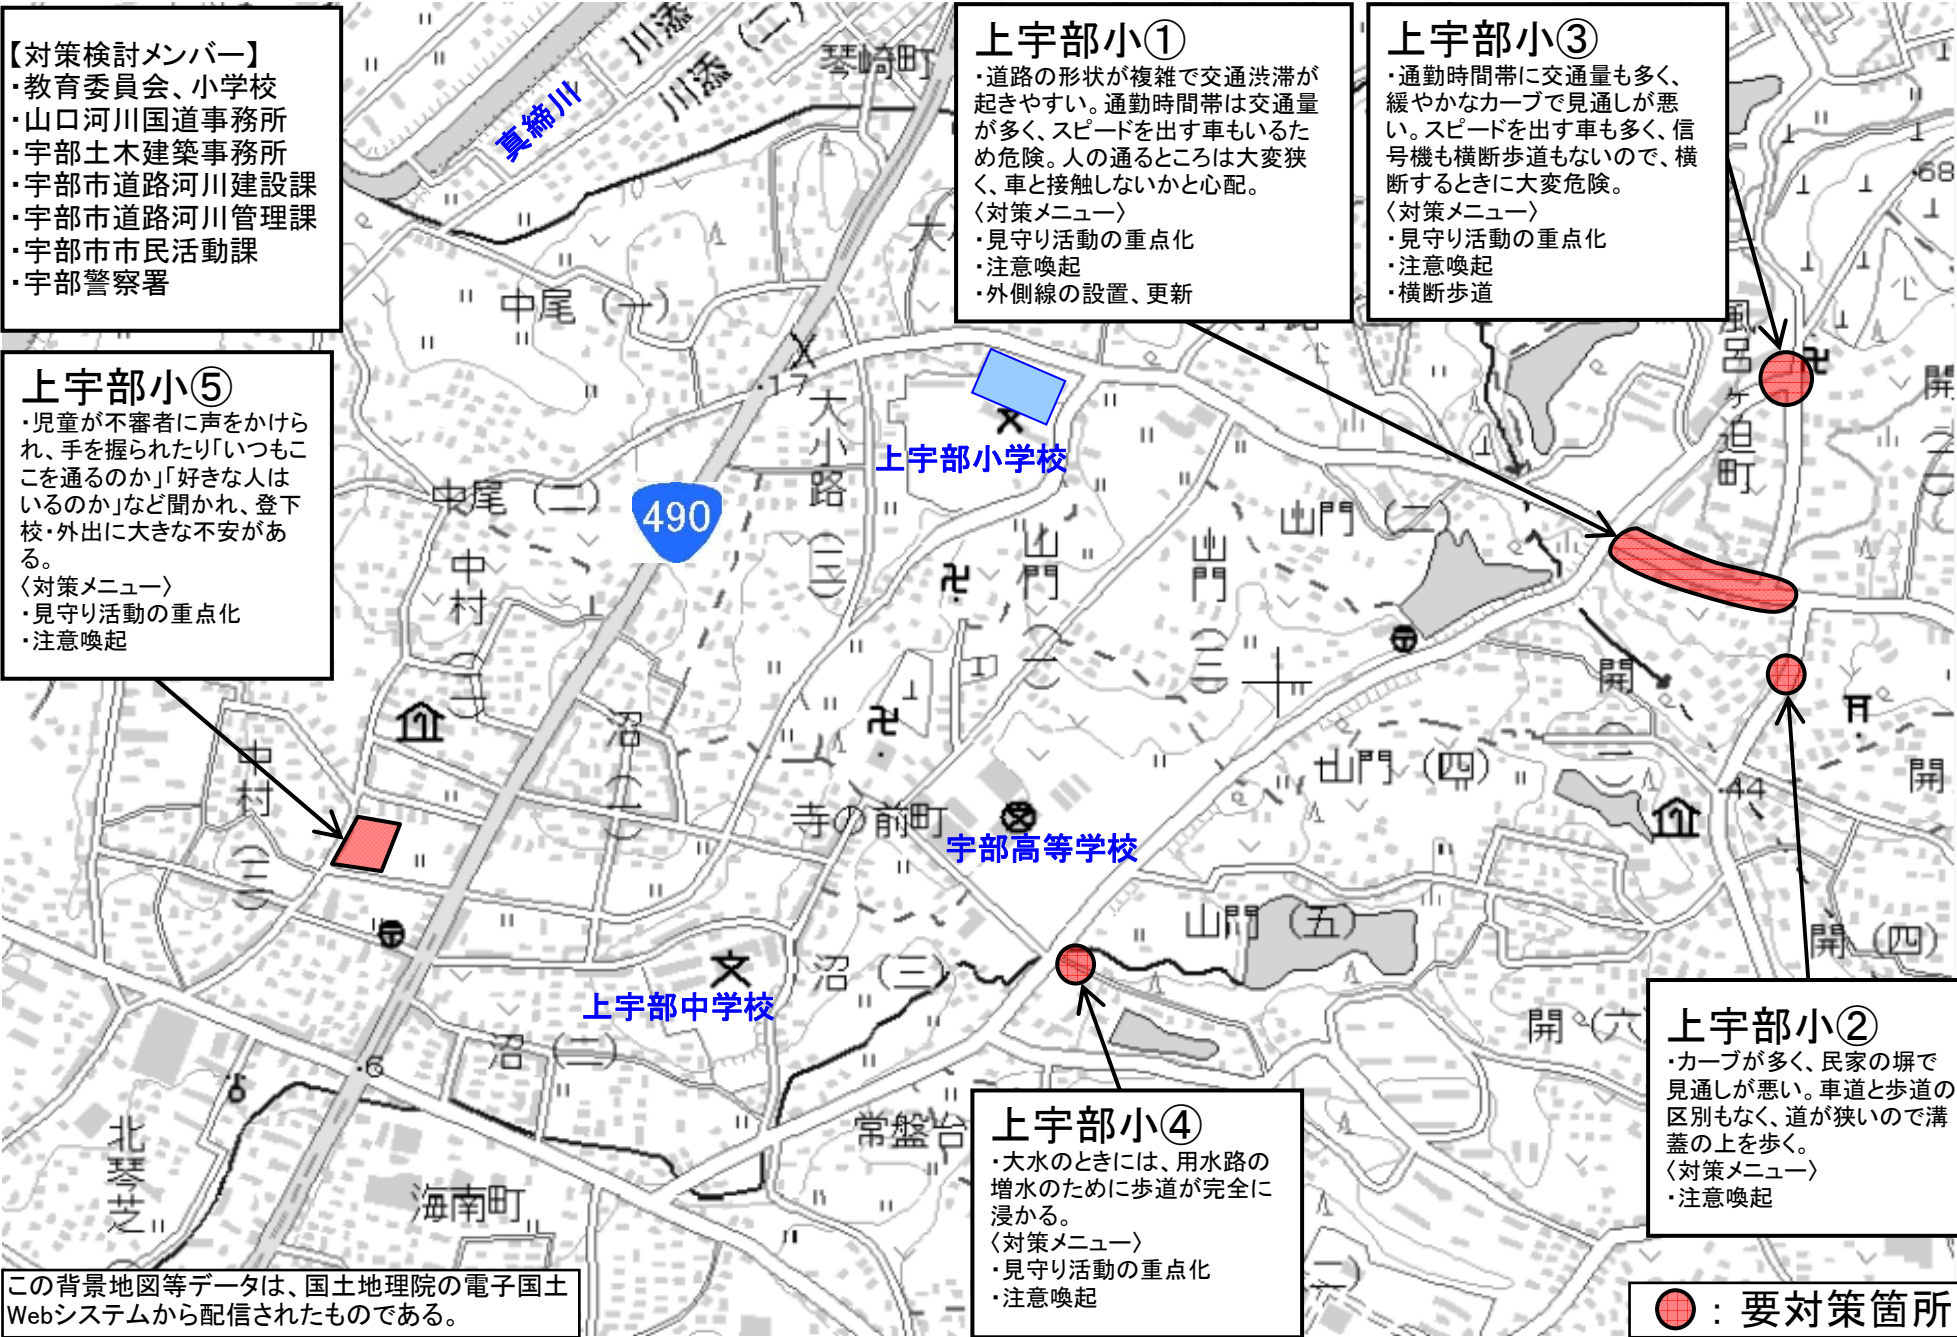
通学路対策箇所図（上宇部小学校）

上宇部小⑤
 ・児童が不審者に声をかけられ、手を握られたりいつもここを通るのか「好きな人はいるのか」など聞かれ、登下校・外出に大きな不安がある。
 〈対策メニュー〉
 ・見守り活動の重点化
 ・注意喚起

上宇部小①
 ・道路の形状が複雑で交通渋滞が起きやすい。通勤時間帯は交通量が多く、スピードを出す車もいるため危険。人の通るところは大変狭く、車と接触しないかと心配。
 〈対策メニュー〉
 ・見守り活動の重点化
 ・注意喚起
 ・外側線の設置、更新

上宇部小③
 ・通勤時間帯に交通量も多く、緩やかなカーブで見通しが悪い。スピードを出す車も多く、信号機も横断歩道もないので、横断するときに大変危険。
 〈対策メニュー〉
 ・見守り活動の重点化
 ・注意喚起
 ・横断歩道

上宇部小②
 ・カーブが多く、民家の塀で見通しが悪い。車道と歩道の区別もなく、道が狭いので溝蓋の上を歩く。
 〈対策メニュー〉
 ・注意喚起

上宇部小④
 ・大水のときには、用水路の増水のために歩道が完全に浸かる。
 〈対策メニュー〉
 ・見守り活動の重点化
 ・注意喚起

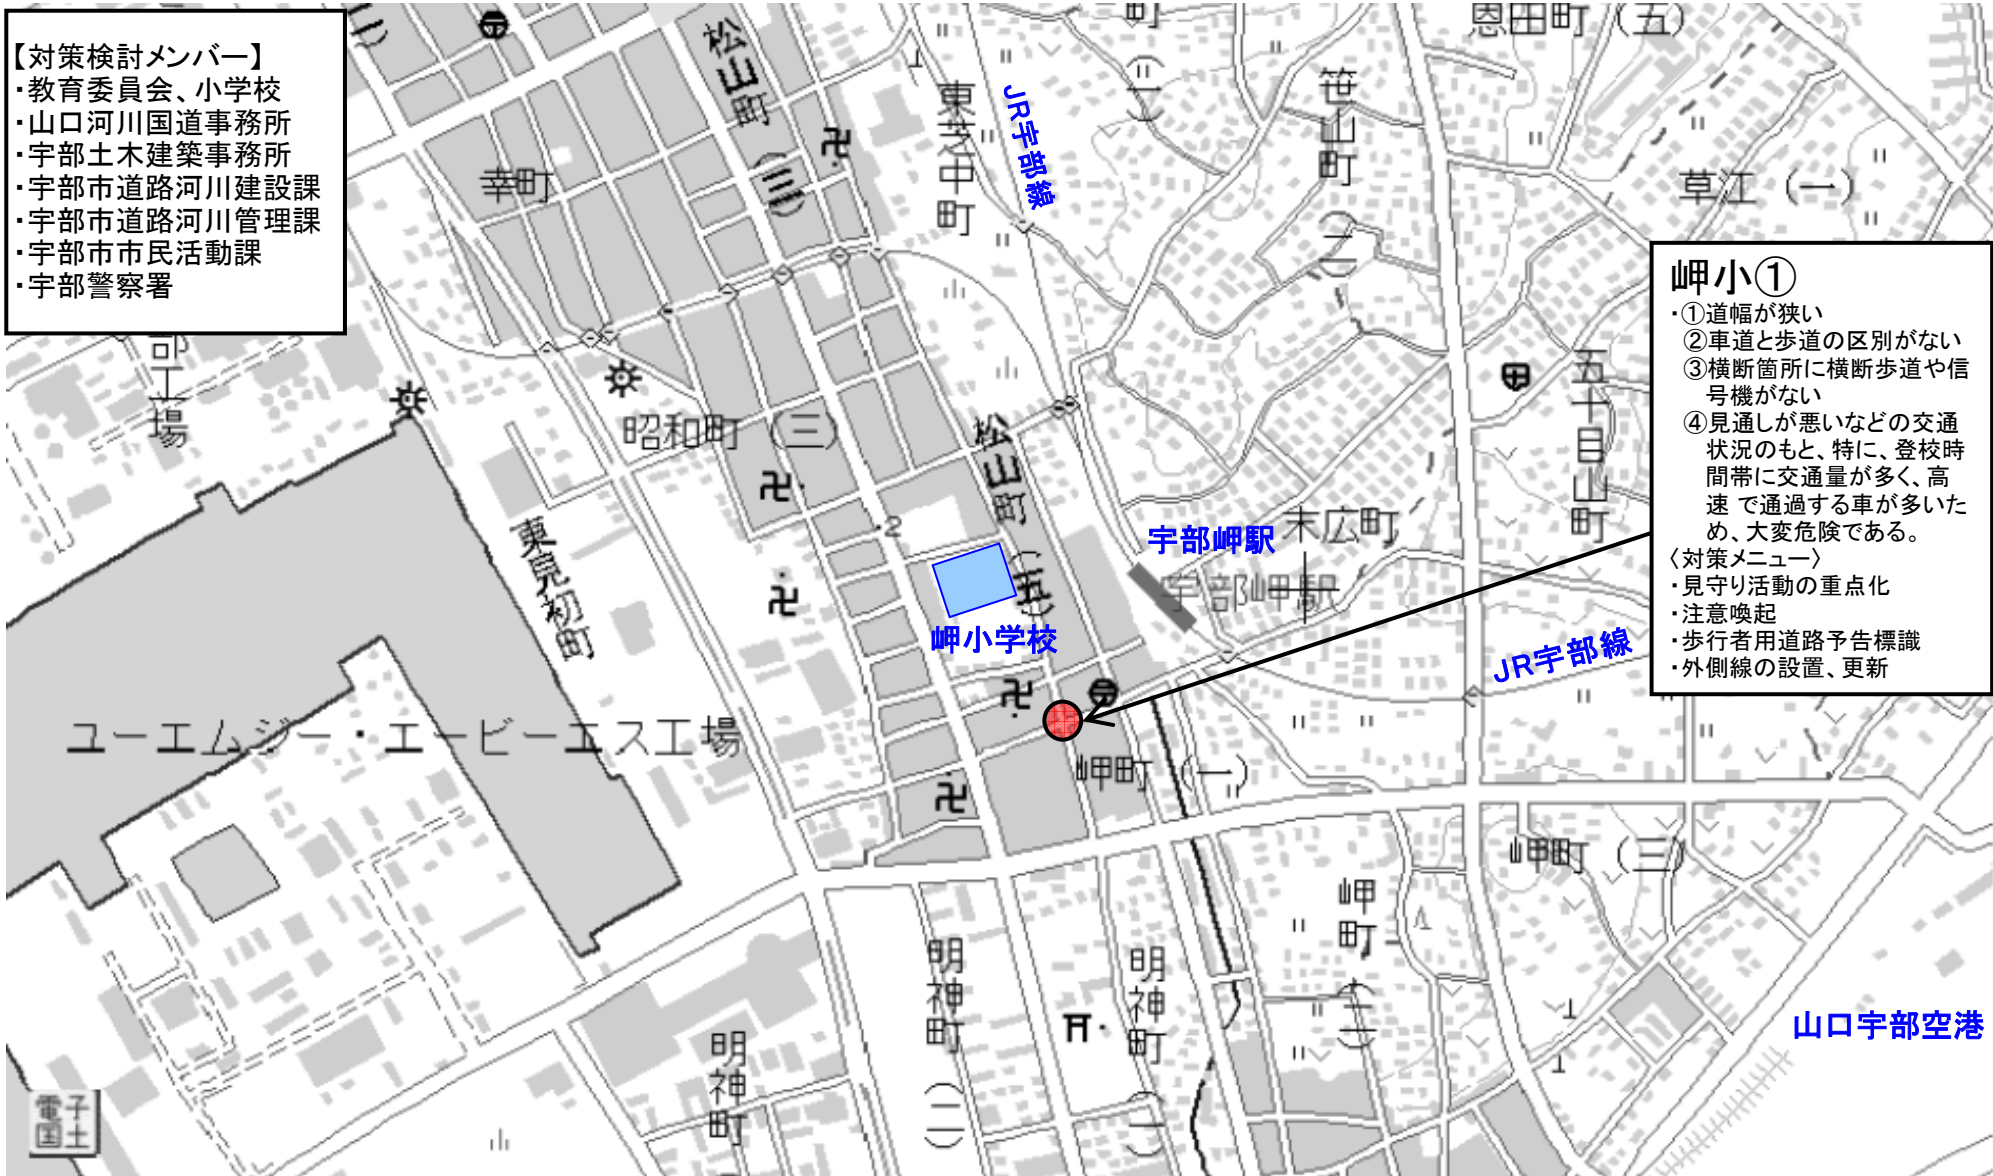
通学路対策箇所図（岬小学校）

- 岬小①**
- ・①道幅が狭い
 - ・②車道と歩道の区別がない
 - ・③横断箇所に横断歩道や信号機がない
 - ・④見通しが悪いなどの交通状況のもと、特に、登校時間帯に交通量が多く、高速で通過する車が多いため、大変危険である。
- 〈対策メニュー〉
- ・見守り活動の重点化
 - ・注意喚起
 - ・歩行者用道路予告標識
 - ・外側線の設置、更新

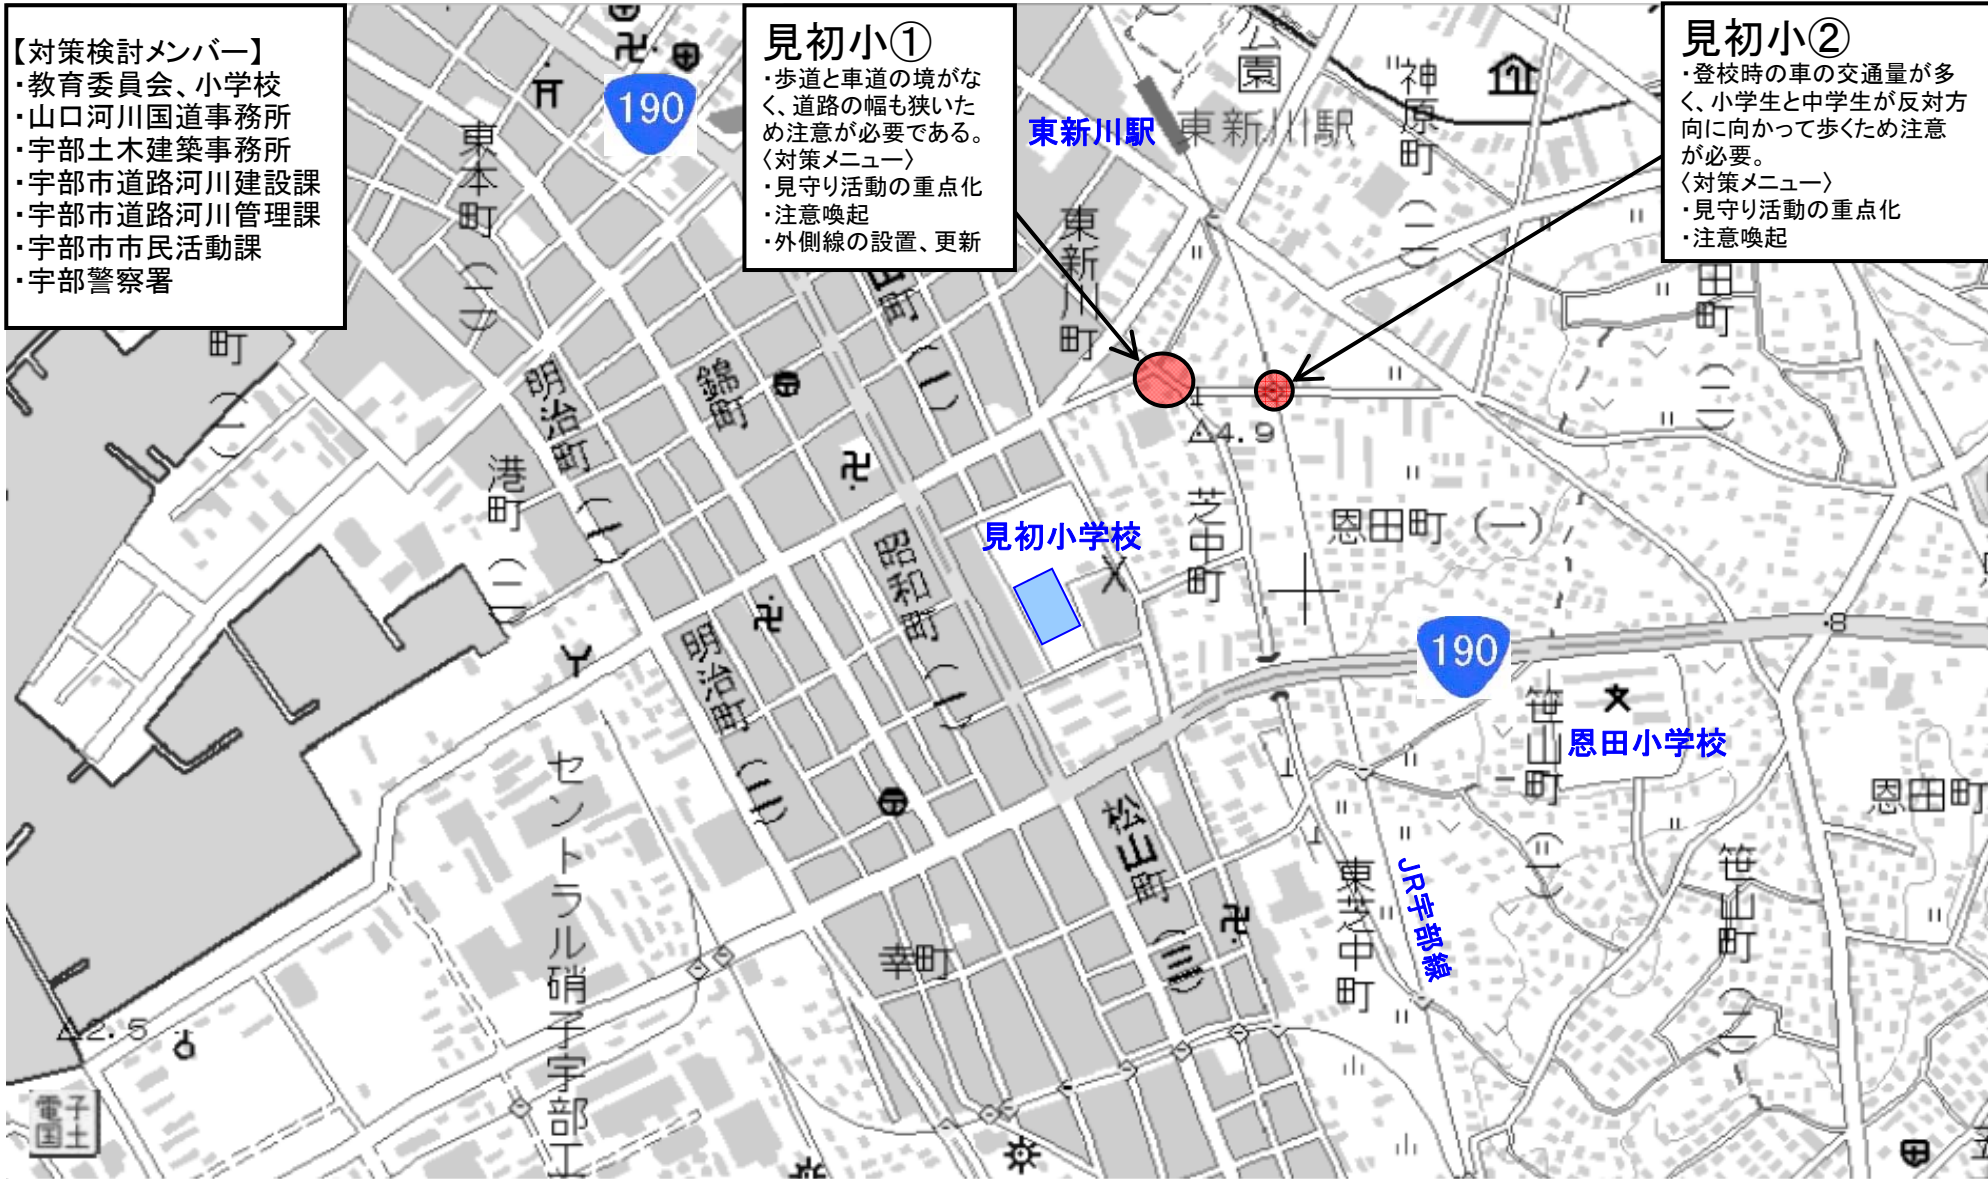
通学路対策箇所図（見初小学校）

見初小①
 ・歩道と車道の境がなく、道路の幅も狭いため注意が必要である。
 〈対策メニュー〉
 ・見守り活動の重点化
 ・注意喚起
 ・外側線の設置、更新

見初小②
 ・登校時の車の交通量が多く、小学生と中学生が反対方向に向かって歩くため注意が必要。
 〈対策メニュー〉
 ・見守り活動の重点化
 ・注意喚起

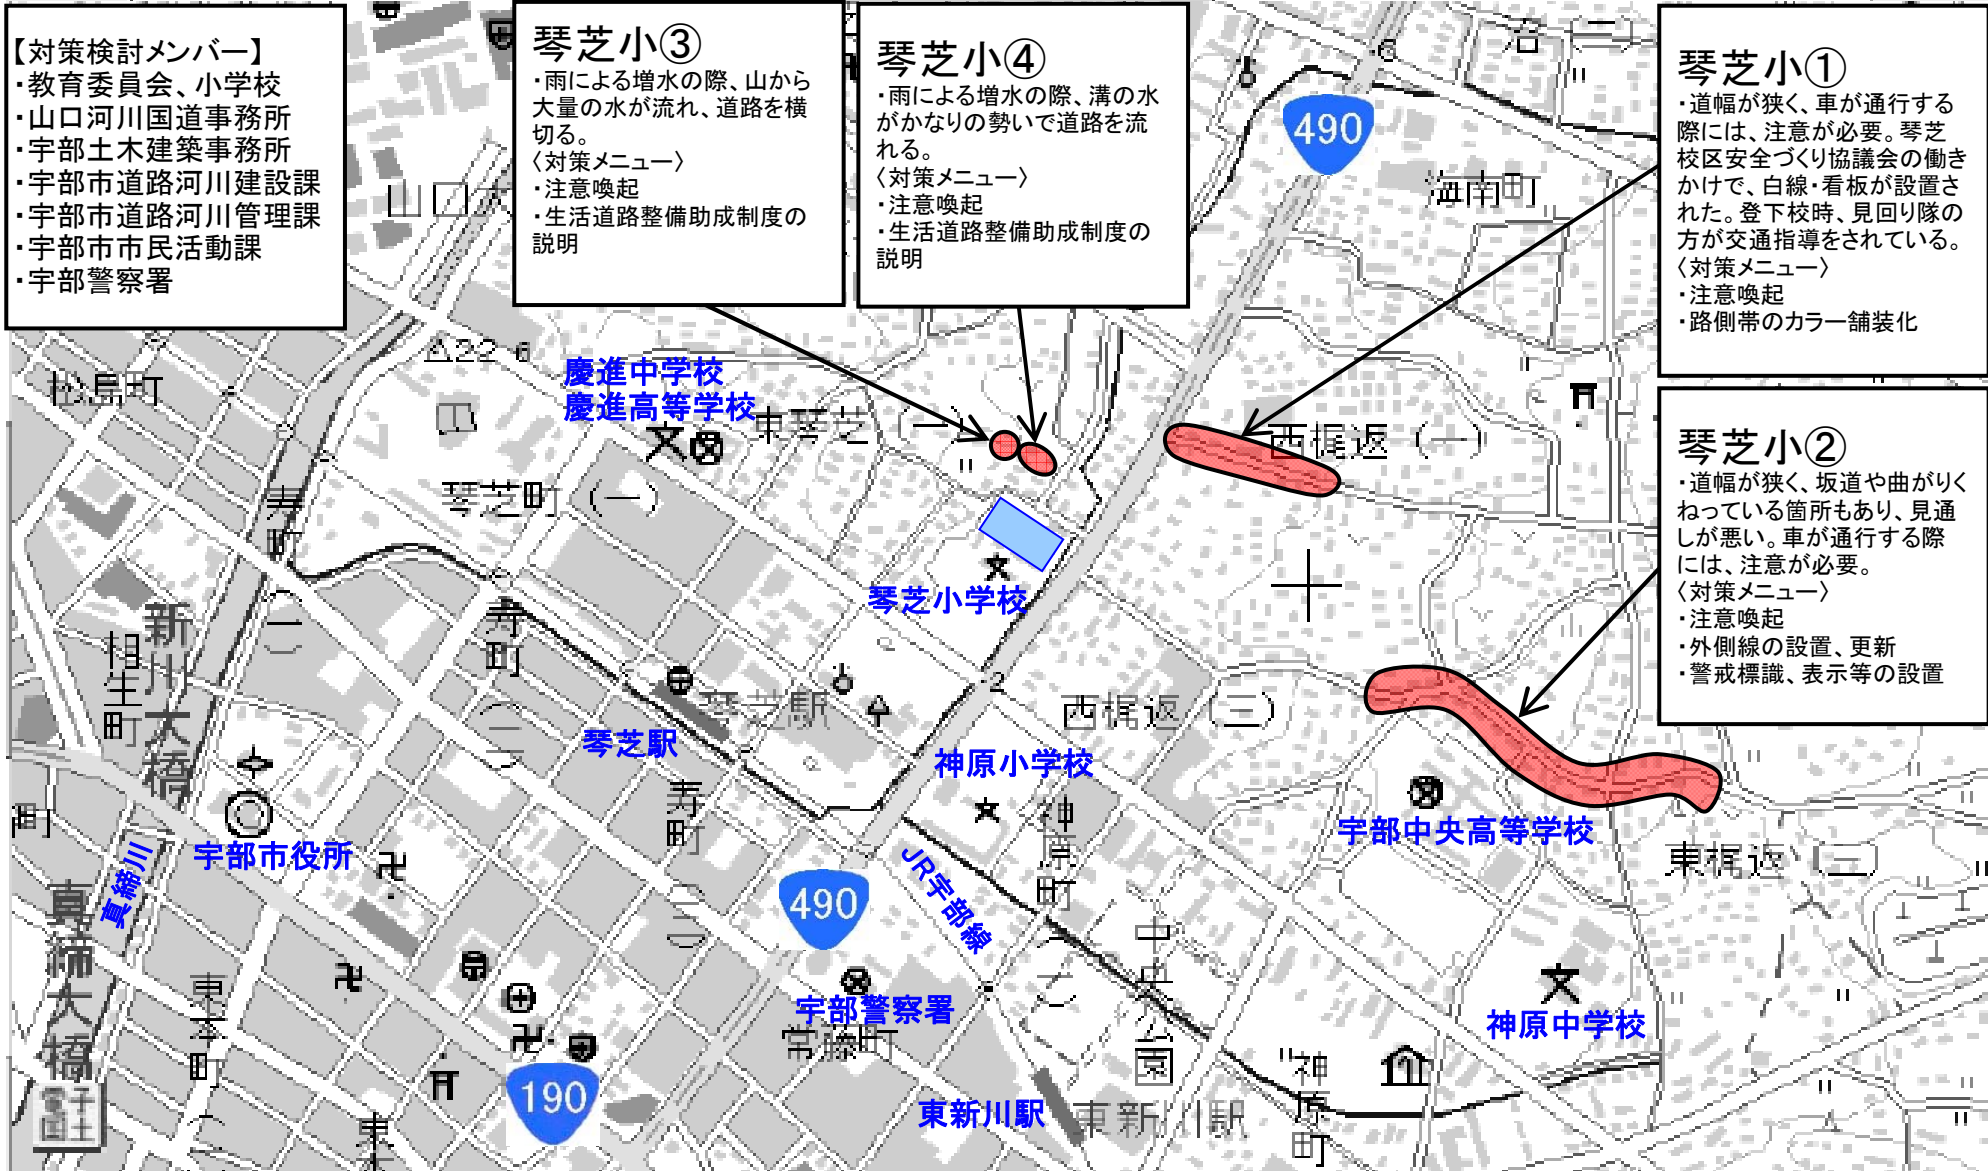
通学路対策箇所図（琴芝小学校）

- ・雨による増水の際、山から大量の水が流れ、道路を横切る。

- ・雨による増水の際、溝の水がかなりの勢いで道路を流れる。

- ・道幅が狭く、車が通行する際には、注意が必要。琴芝校区安全づくり協議会の働きかけで、白線・看板が設置された。登下校時、見回り隊の方が交通指導をされている。

- ・道幅が狭く、坂道や曲がりくねっている箇所もあり、見通しが悪い。車が通行する際には、注意が必要。

- ・注意喚起
- ・生活道路整備助成制度の説明

- ・注意喚起
- ・路側帯のカラー舗装化

- ・注意喚起
- ・外側線の設置、更新
- ・警戒標識、表示等の設置

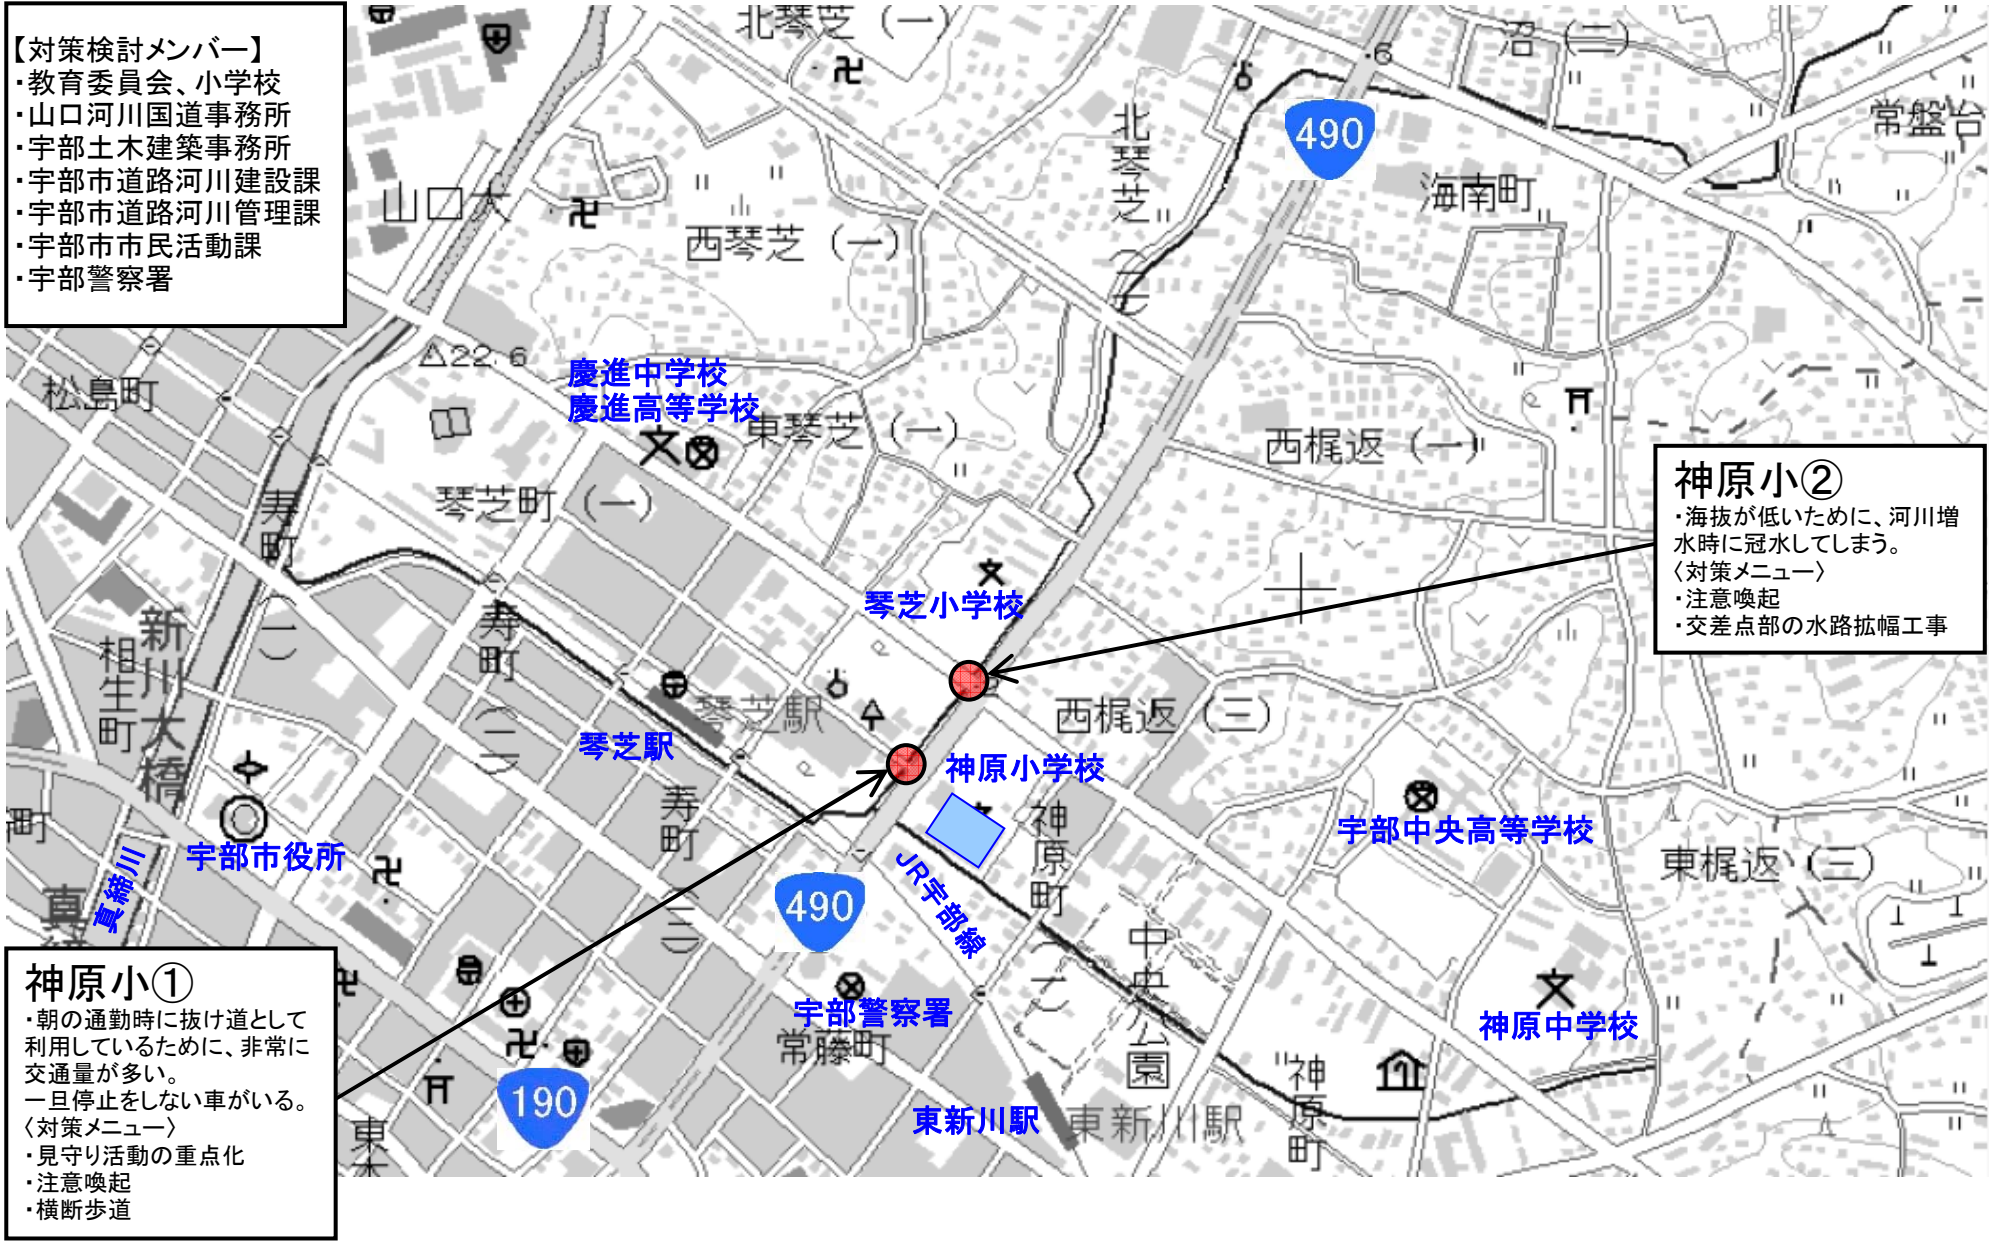
通学路対策箇所図（神原小学校）

- ・海拔が低いために、河川増水時に冠水してしまう。

- ・朝の通勤時に抜け道として利用しているために、非常に交通量が多い。
- ・一旦停止をしない車がある。

- ・注意喚起
- ・交差点部の水路拡幅工事

- ・見守り活動の重点化
- ・注意喚起
- ・横断歩道

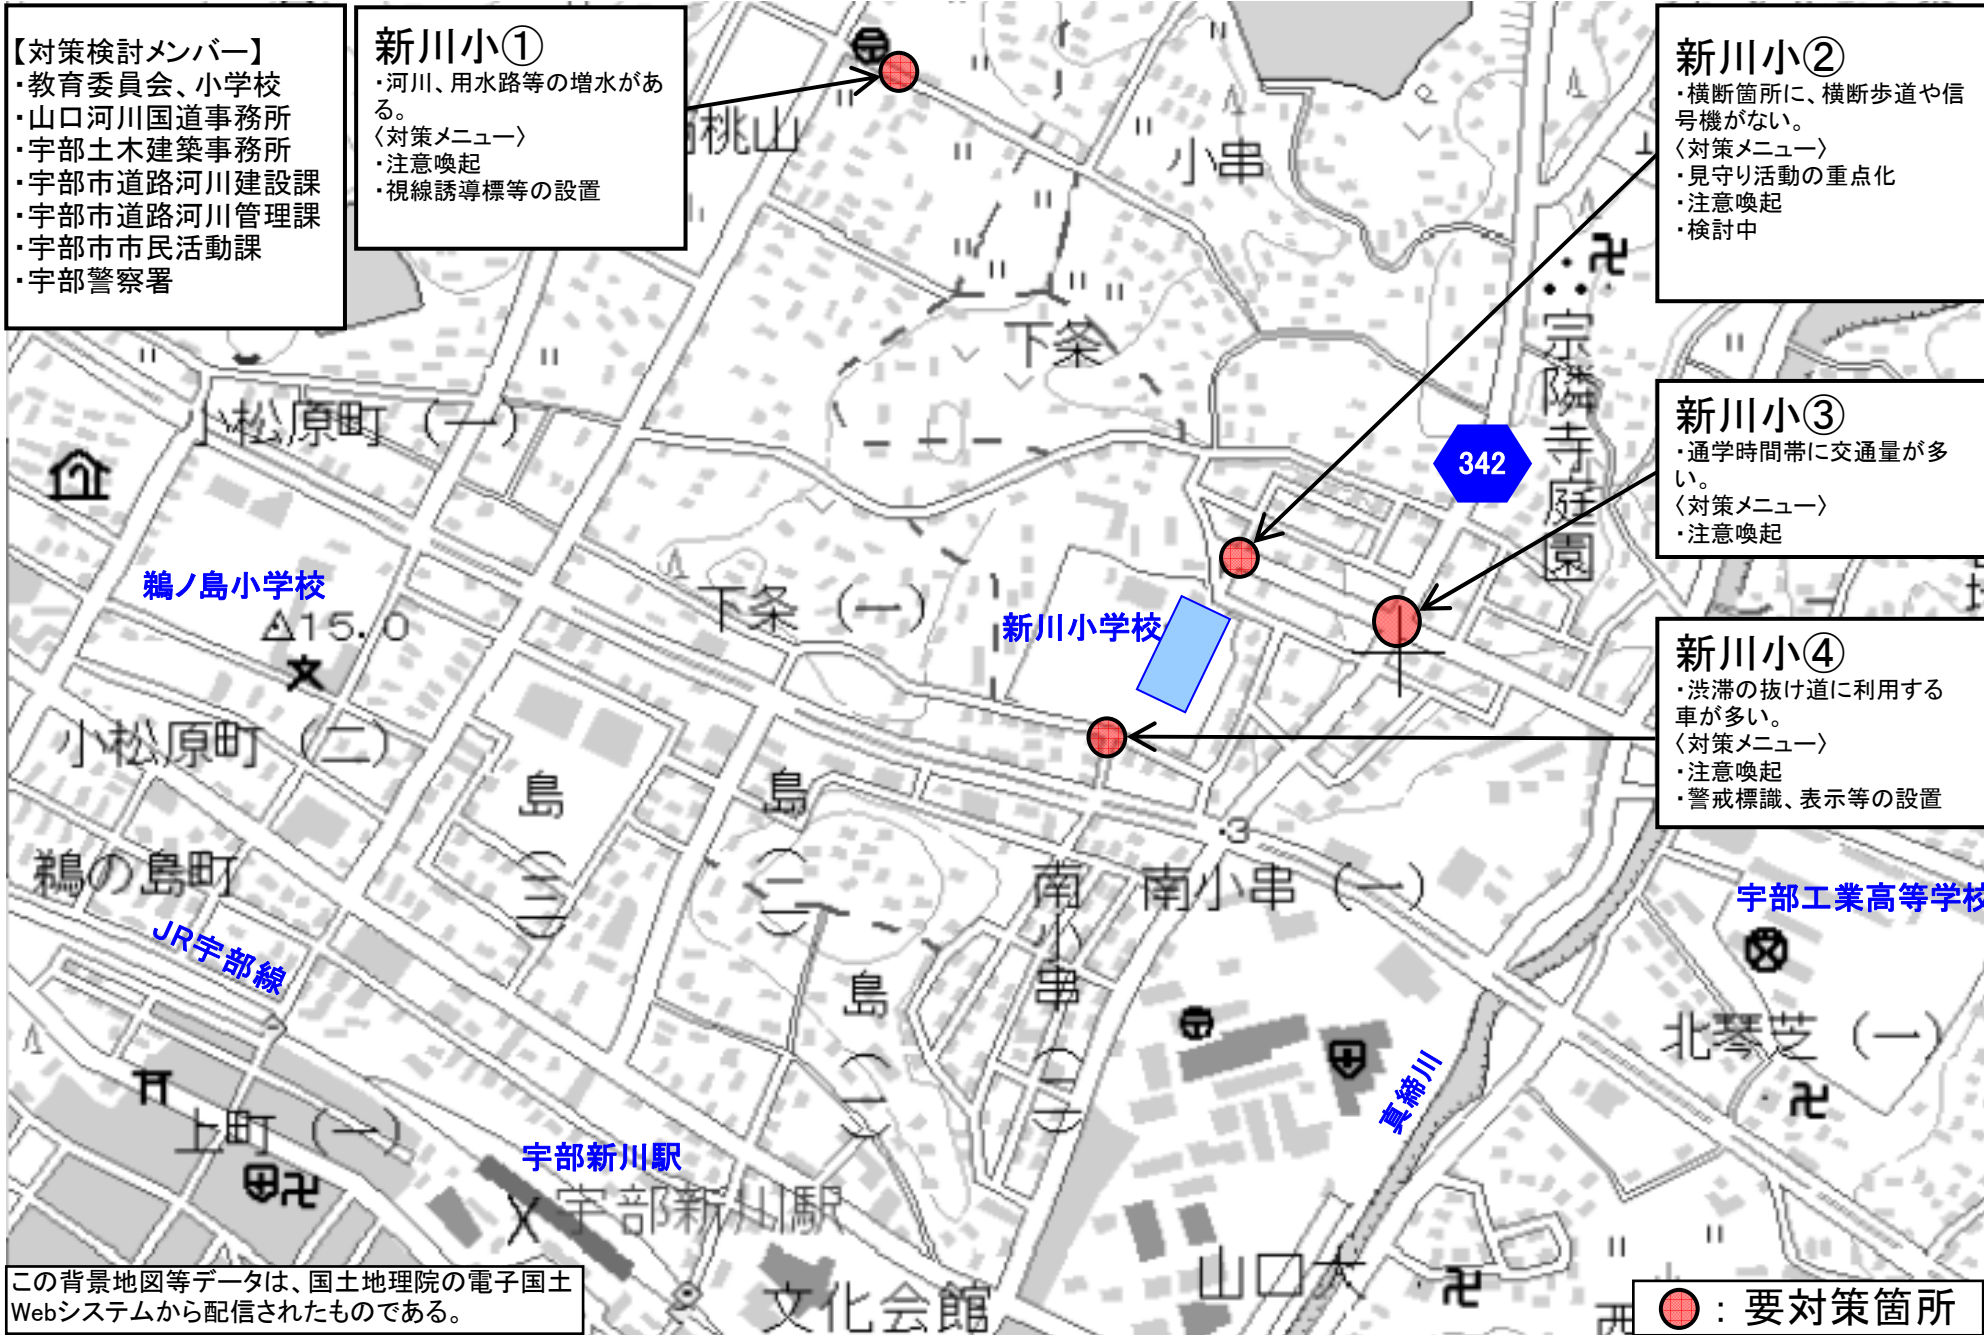
通学路対策箇所図（新川小学校）

- ・河川、用水路等の増水がある。

- ・横断箇所に、横断歩道や信号機がない。

- ・通学時間帯に交通量が多い。

- ・渋滞の抜け道に利用する車が多い。

- ・注意喚起
- ・視線誘導標等の設置

- ・見守り活動の重点化
- ・注意喚起
- ・検討中

- ・注意喚起

- ・注意喚起
- ・警戒標識、表示等の設置
