宇部市内通学路の対策箇所図目次

通学路対策箇所図（東岐波小学校1/2）

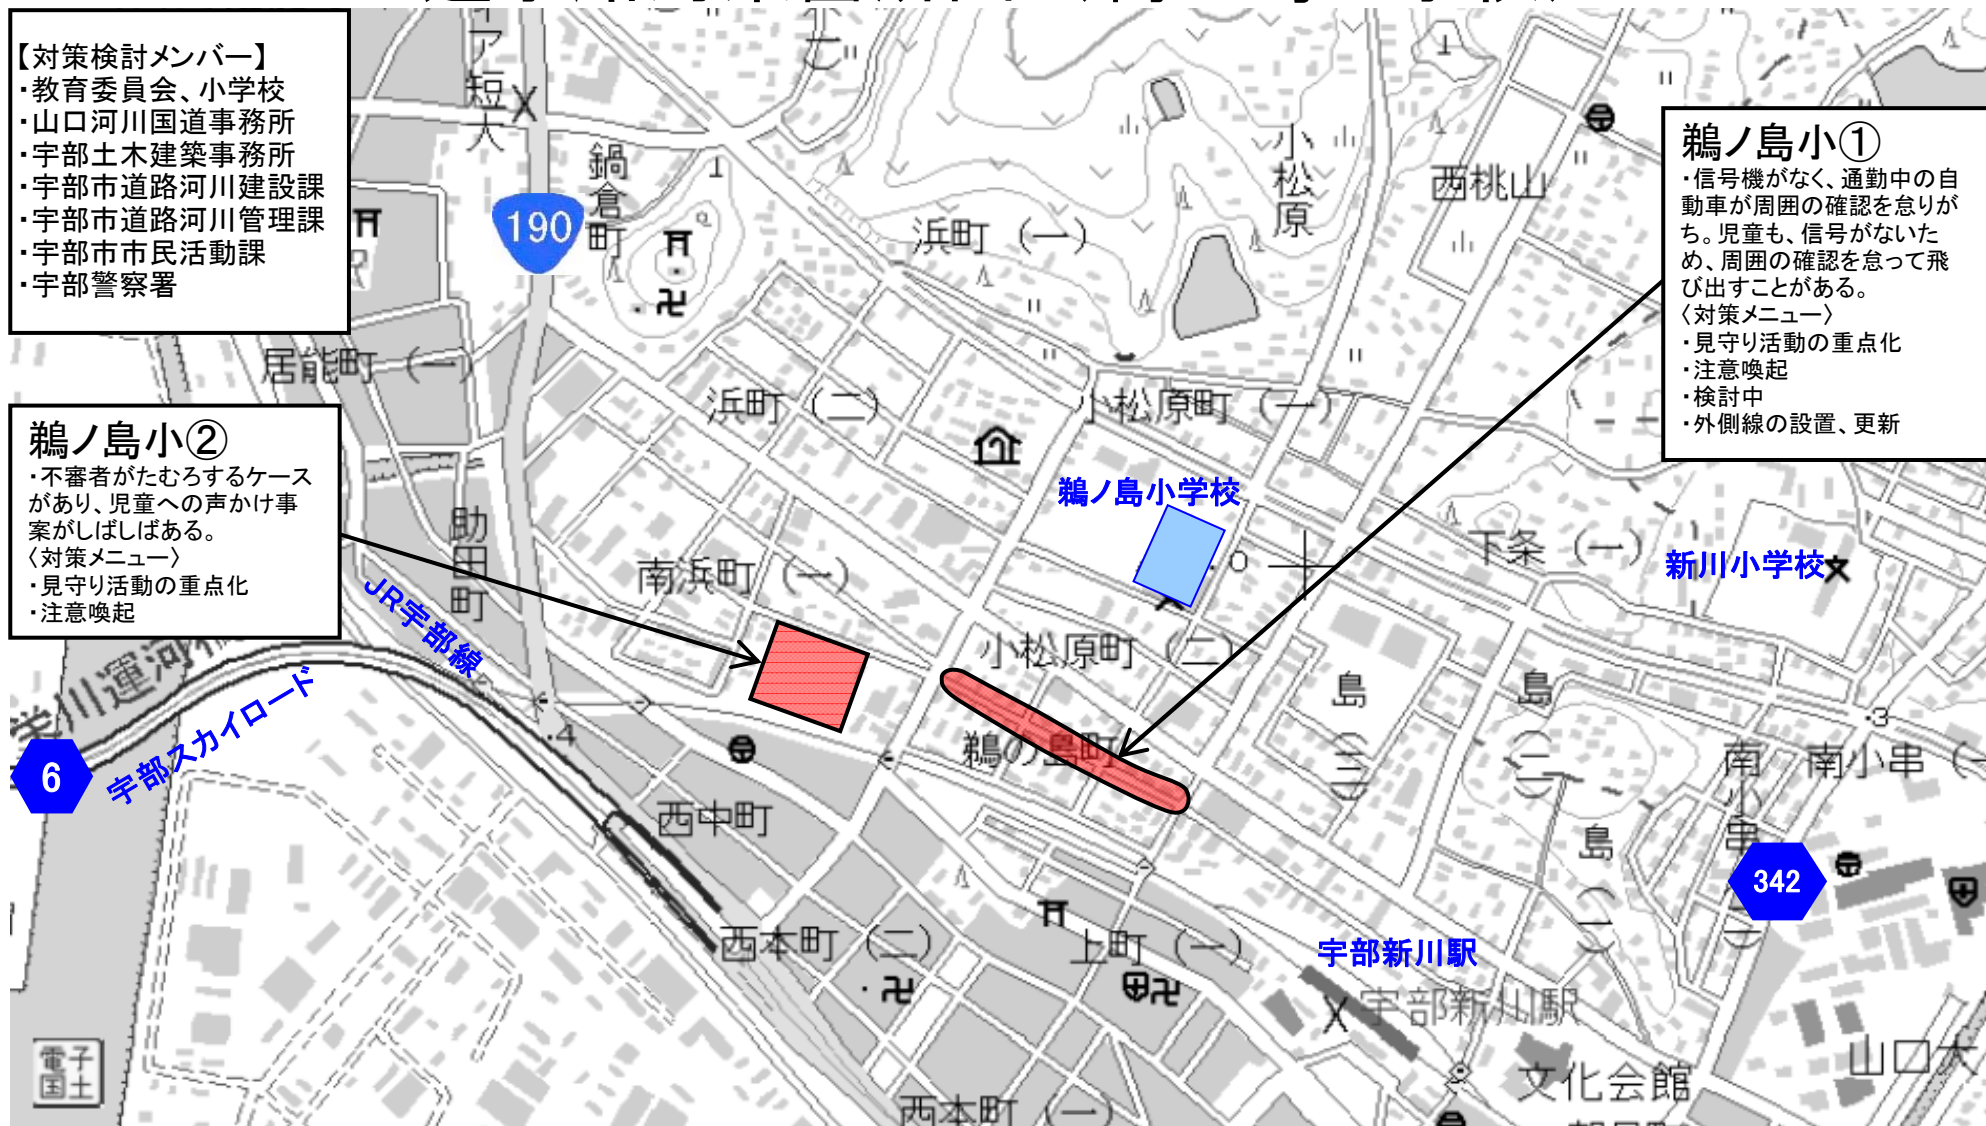
通学路対策箇所図（鵜ノ島小学校）

- 鵜ノ島小②
- ・不審者がたむろするケースがあり、児童への声かけ事案がしばしばある。
- 〈対策メニュー〉
- ・見守り活動の重点化
 - ・注意喚起

- 鵜ノ島小①
- ・信号機がなく、通勤中の自動車が周囲の確認を怠りがち。児童も、信号がないため、周囲の確認を怠って飛び出すことがある。
- 〈対策メニュー〉
- ・見守り活動の重点化
 - ・注意喚起
 - ・検討中
 - ・外側線の設置、更新

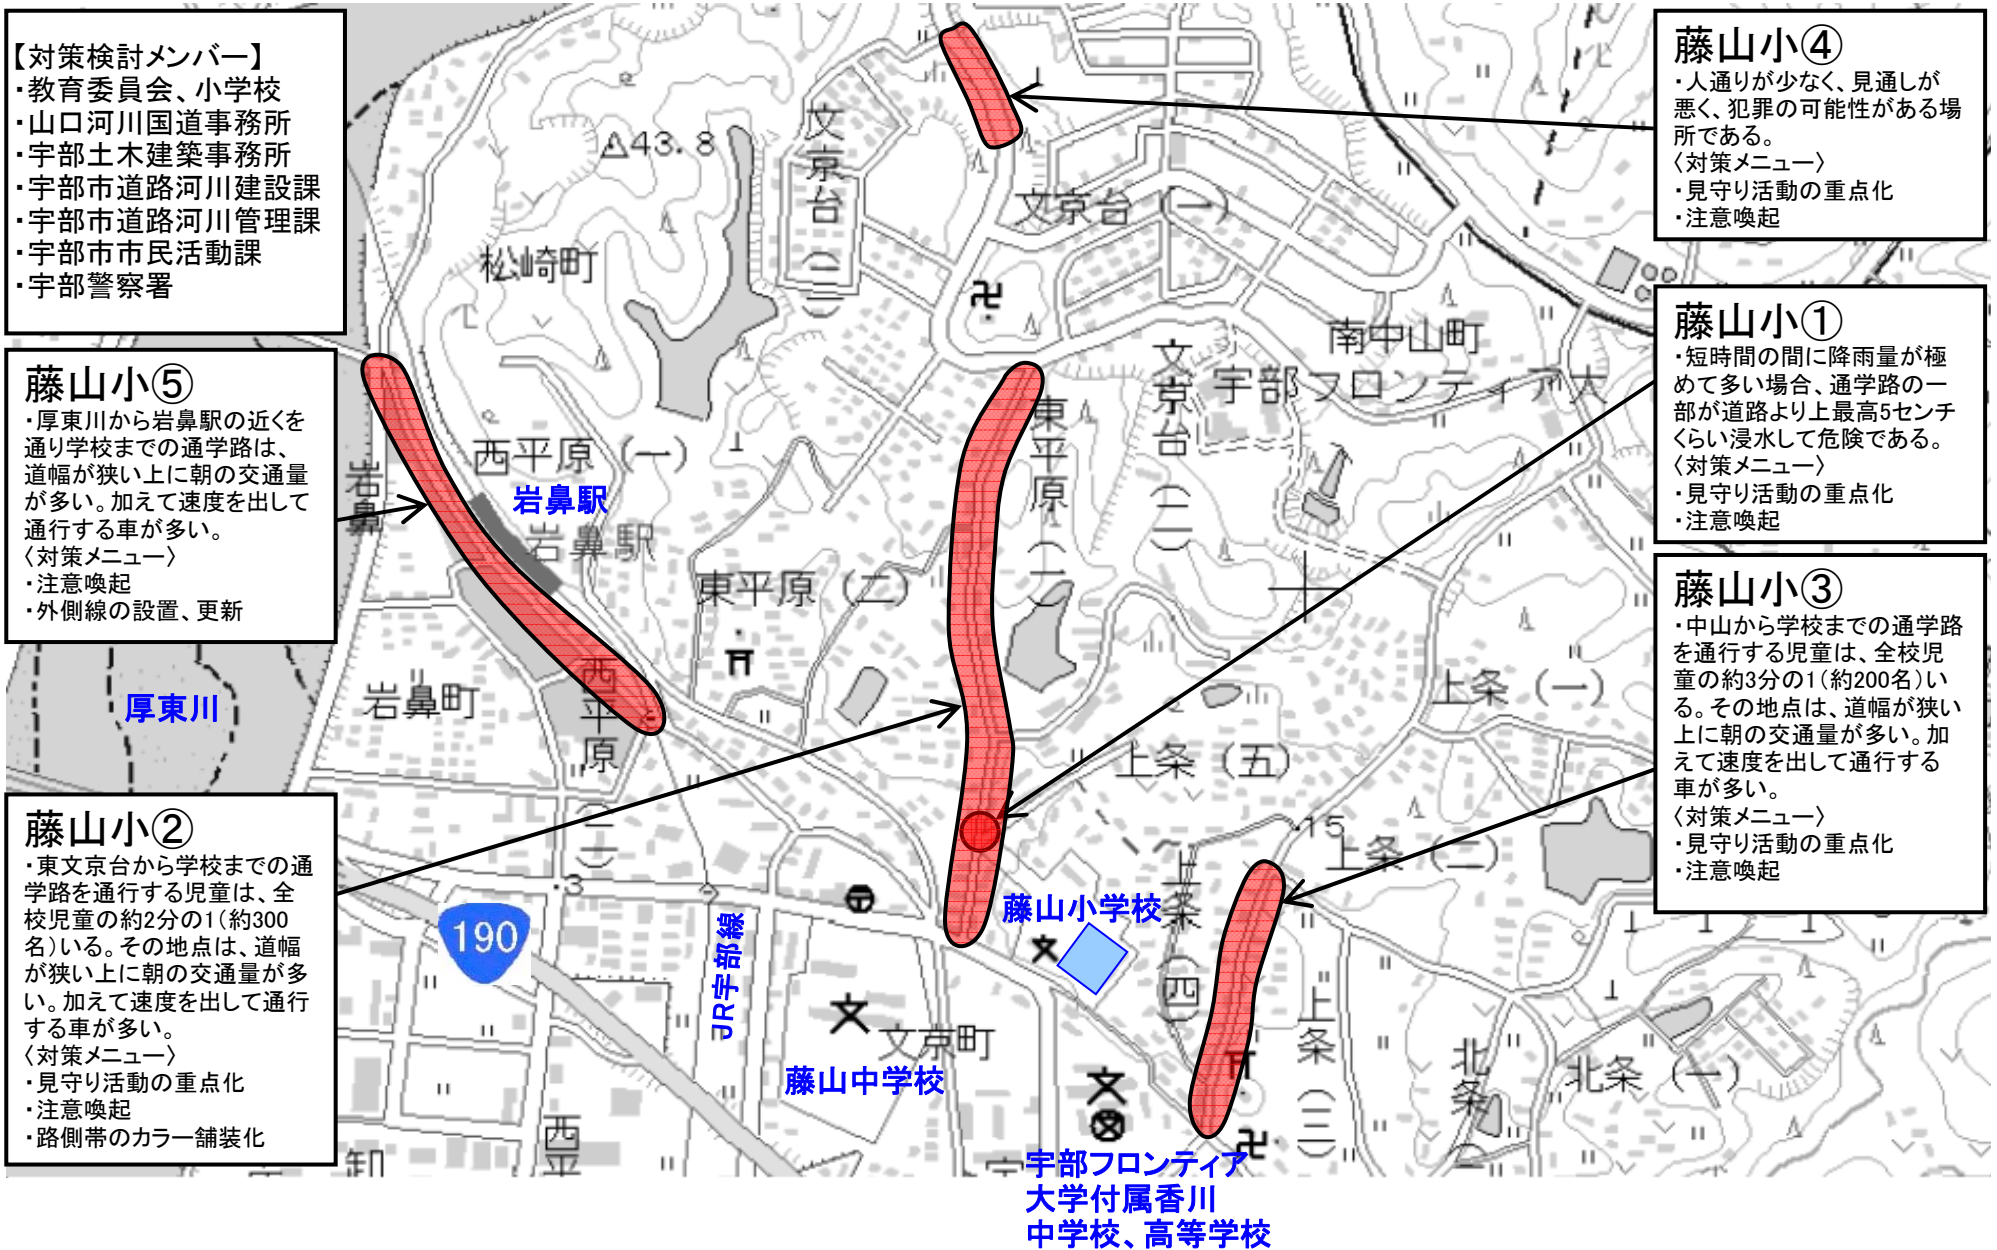
通学路対策箇所図（藤山小学校）

・厚東川から岩鼻駅の近くを通り学校までの通学路は、道幅が狭い上に朝の交通量が多い。加えて速度を出して通行する車が多い。
 〈対策メニュー〉
 ・注意喚起
 ・外側線の設置、更新

・東文京台から学校までの通学路を通行する児童は、全校児童の約2分の1(約300名)いる。その地点は、道幅が狭い上に朝の交通量が多い。加えて速度を出して通行する車が多い。
 〈対策メニュー〉
 ・見守り活動の重点化
 ・注意喚起
 ・路側帯のカラー舗装化

・人通りが少なく、見通しが悪く、犯罪の可能性のある場所である。
 〈対策メニュー〉
 ・見守り活動の重点化
 ・注意喚起

・短時間の間に降雨量が極めて多い場合、通学路の一部が道路より上最高5センチくらい浸水して危険である。
 〈対策メニュー〉
 ・見守り活動の重点化
 ・注意喚起

・中山から学校までの通学路を通行する児童は、全校児童の約3分の1(約200名)いる。その地点は、道幅が狭い上に朝の交通量が多い。加えて速度を出して通行する車が多い。
 〈対策メニュー〉
 ・見守り活動の重点化
 ・注意喚起

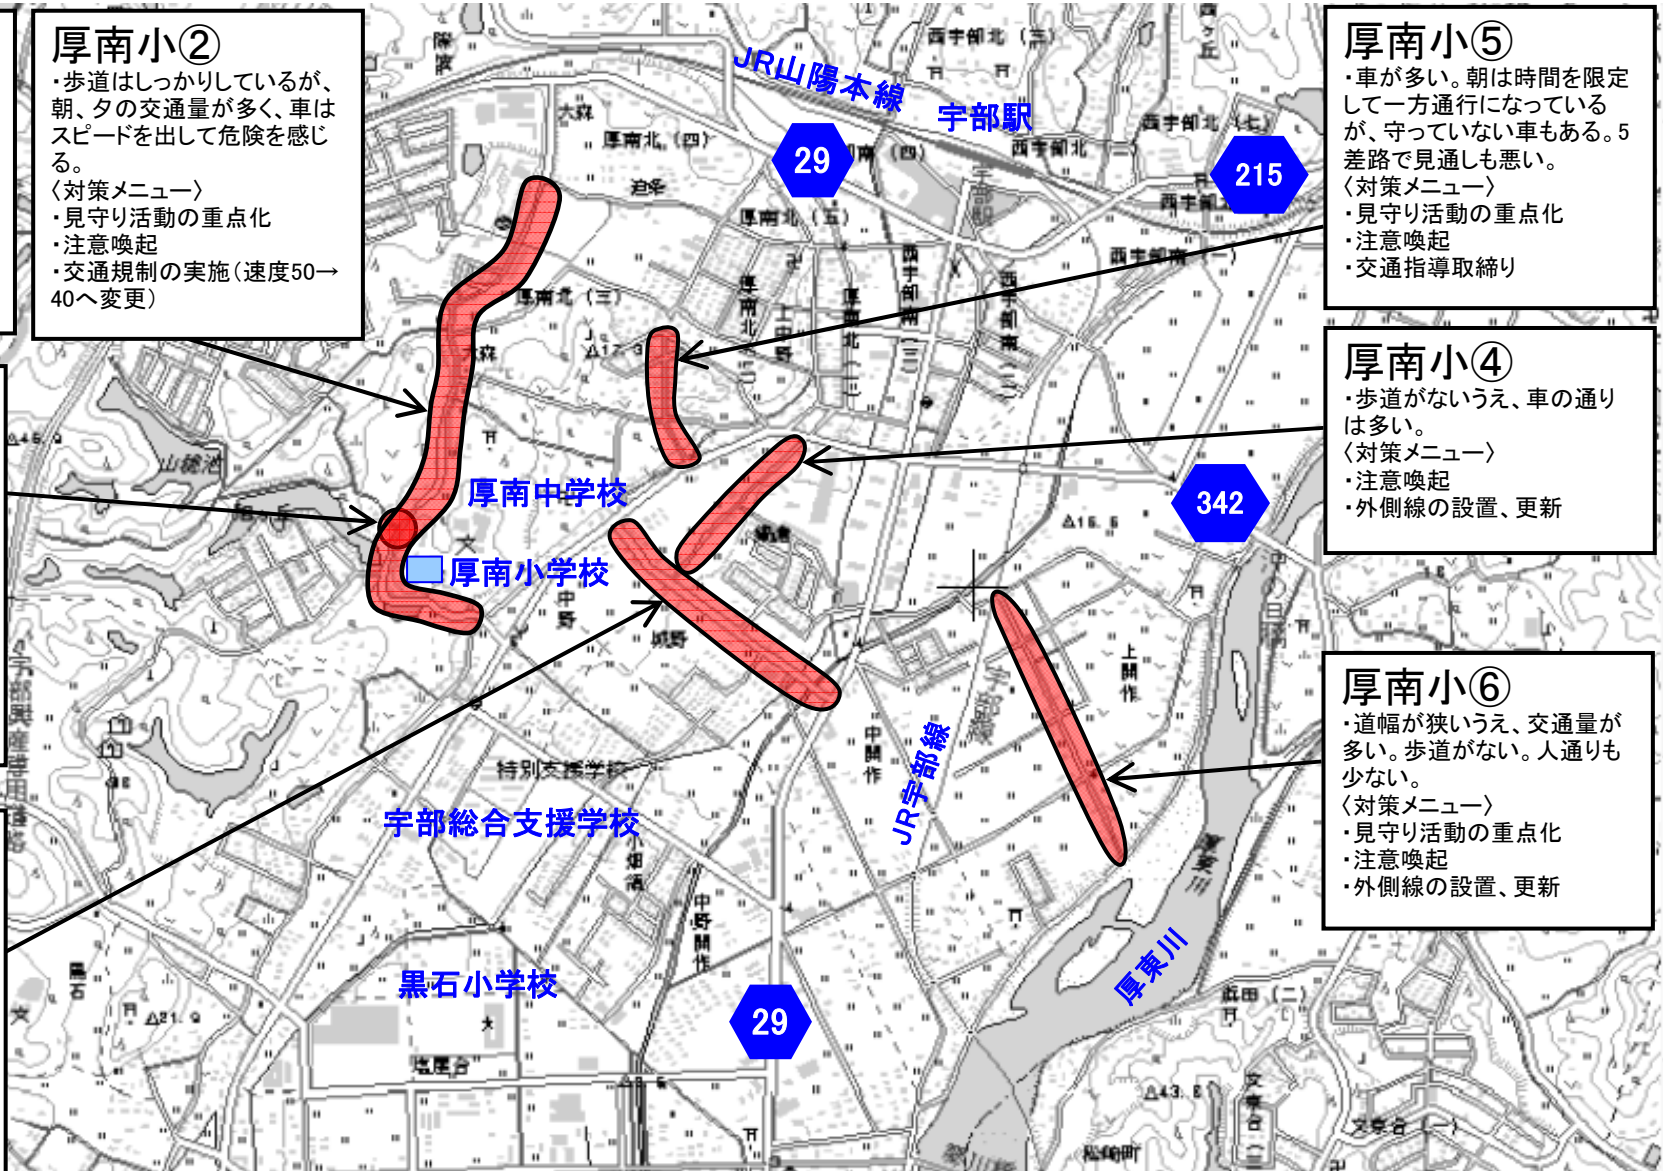
通学路対策箇所図（厚南小学校）

- ・歩道はしっかりしているが、朝、夕の交通量が多く、車はスピードを出して危険を感じる。
- 〈対策メニュー〉
- ・見守り活動の重点化
- ・注意喚起
- ・交通規制の実施(速度50→40へ変更)

- ・車が多い。朝は時間を限定して一方通行になっているが、守っていない車もある。5差路で見通しも悪い。
- 〈対策メニュー〉
- ・見守り活動の重点化
- ・注意喚起
- ・交通指導取締り

- ・信号機はあるが、大森や調理場から車が出る時の見通しが悪い。交差点の大きな道路からは、車だけではなく自転車通学の高校生も左右から通行している。(歩道内を通過)
- 〈対策メニュー〉
- ・見守り活動の重点化
- ・注意喚起
- ・アドバイスミラー交換(3面→2面)

- ・歩道がないうえ、車の通りが多い。
- 〈対策メニュー〉
- ・注意喚起
- ・外側線の設置、更新

- ・道幅が狭く、交通量が多い。歩道には白線が引いてあるが、車が白線内に入り込まないと離合が難しい。また、白線も一部薄くなって見えない。
- 〈対策メニュー〉
- ・見守り活動の重点化
- ・注意喚起
- ・外側線の設置、更新
- ・生活道路整備助成制度の説明

- ・道幅が狭いうえ、交通量が多い。歩道がない。人通りも少ない。
- 〈対策メニュー〉
- ・見守り活動の重点化
- ・注意喚起
- ・外側線の設置、更新

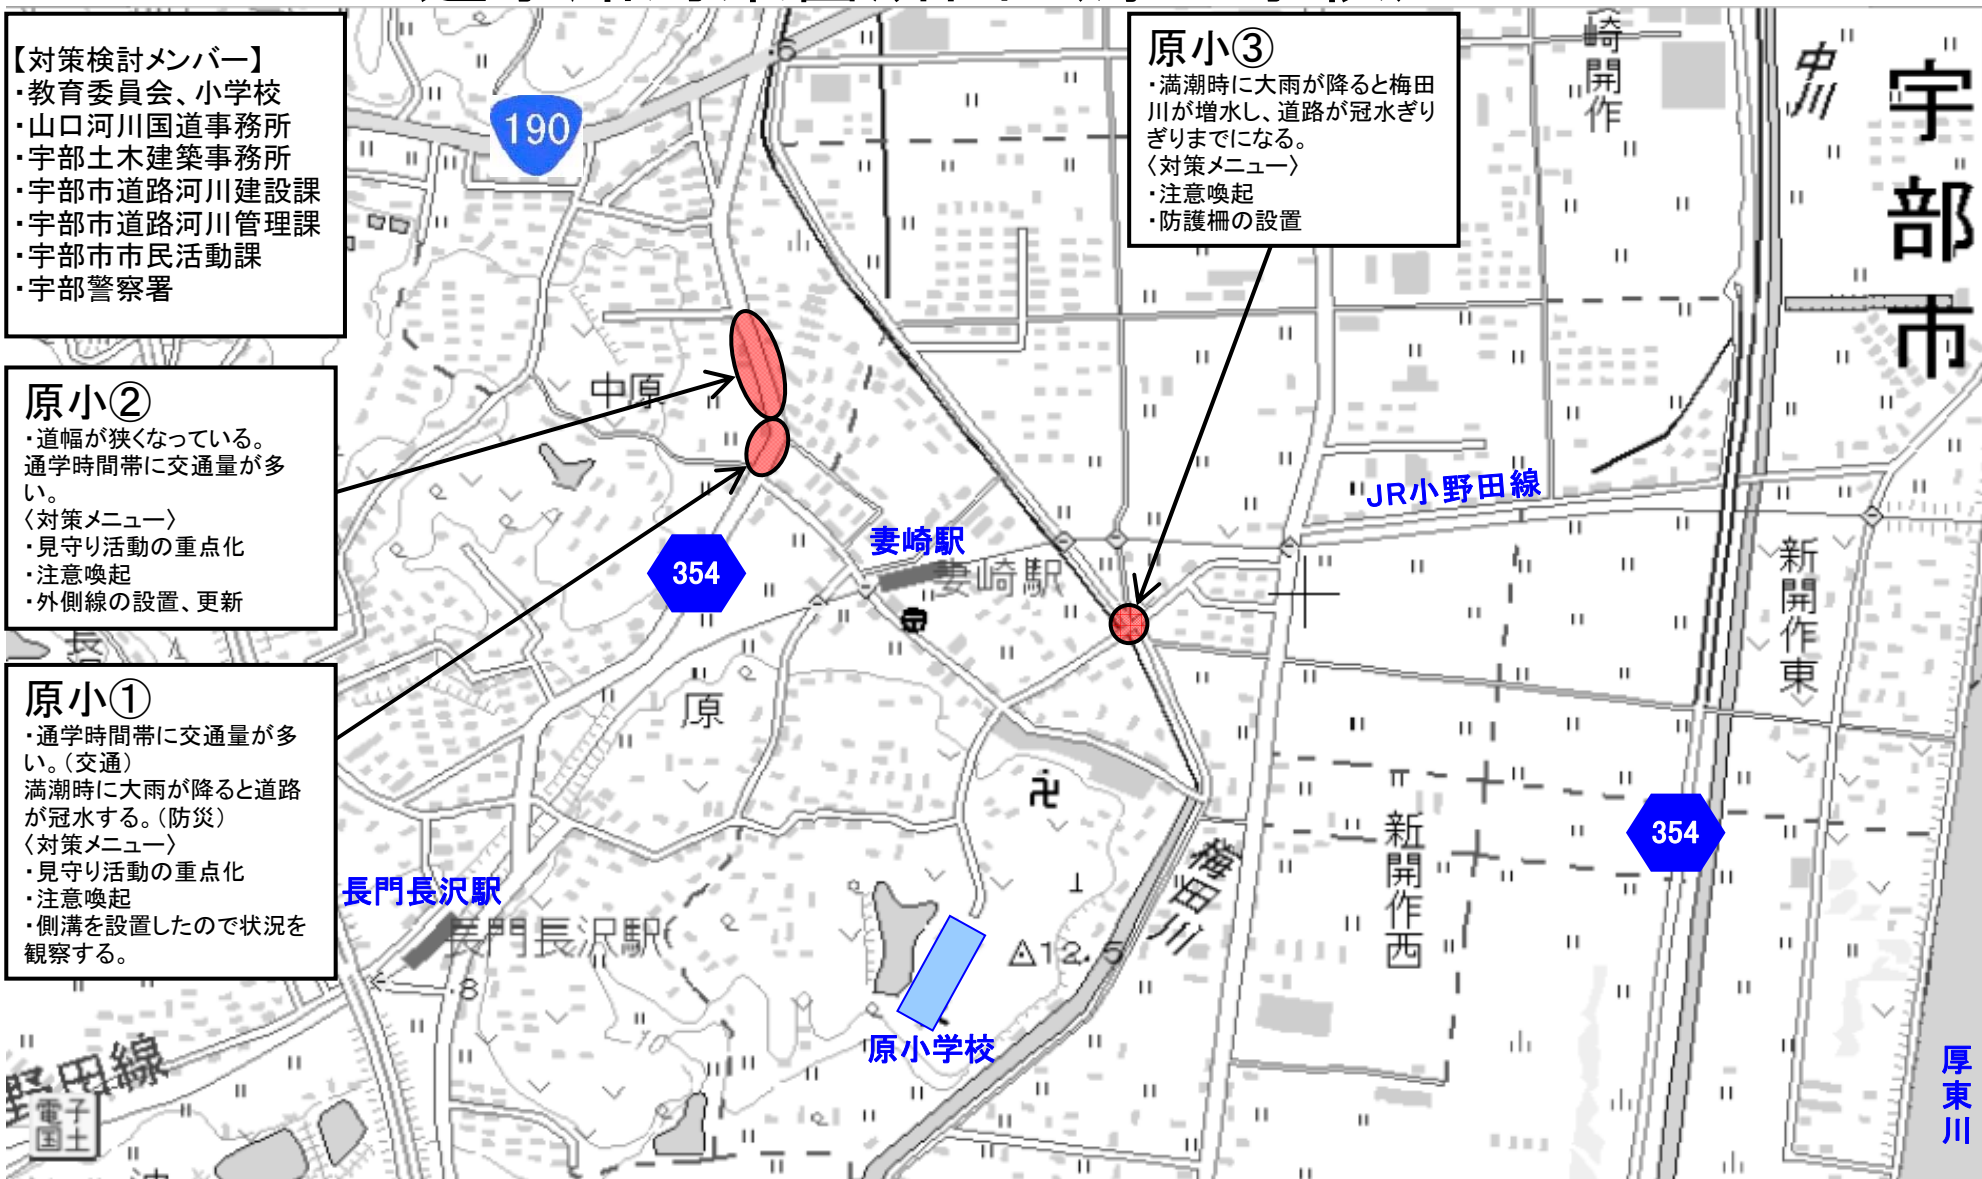
通学路対策箇所図（原小学校）

原小②
 ・道幅が狭くなっている。
 通学時間帯に交通量が多い。
 〈対策メニュー〉
 ・見守り活動の重点化
 ・注意喚起
 ・外側線の設置、更新

原小①
 ・通学時間帯に交通量が多い。(交通)
 満潮時に大雨が降ると道路が冠水する。(防災)
 〈対策メニュー〉
 ・見守り活動の重点化
 ・注意喚起
 ・側溝を設置したので状況を観察する。

原小③
 ・満潮時に大雨が降ると梅田川が増水し、道路が冠水ぎりぎりまでになる。
 〈対策メニュー〉
 ・注意喚起
 ・防護柵の設置

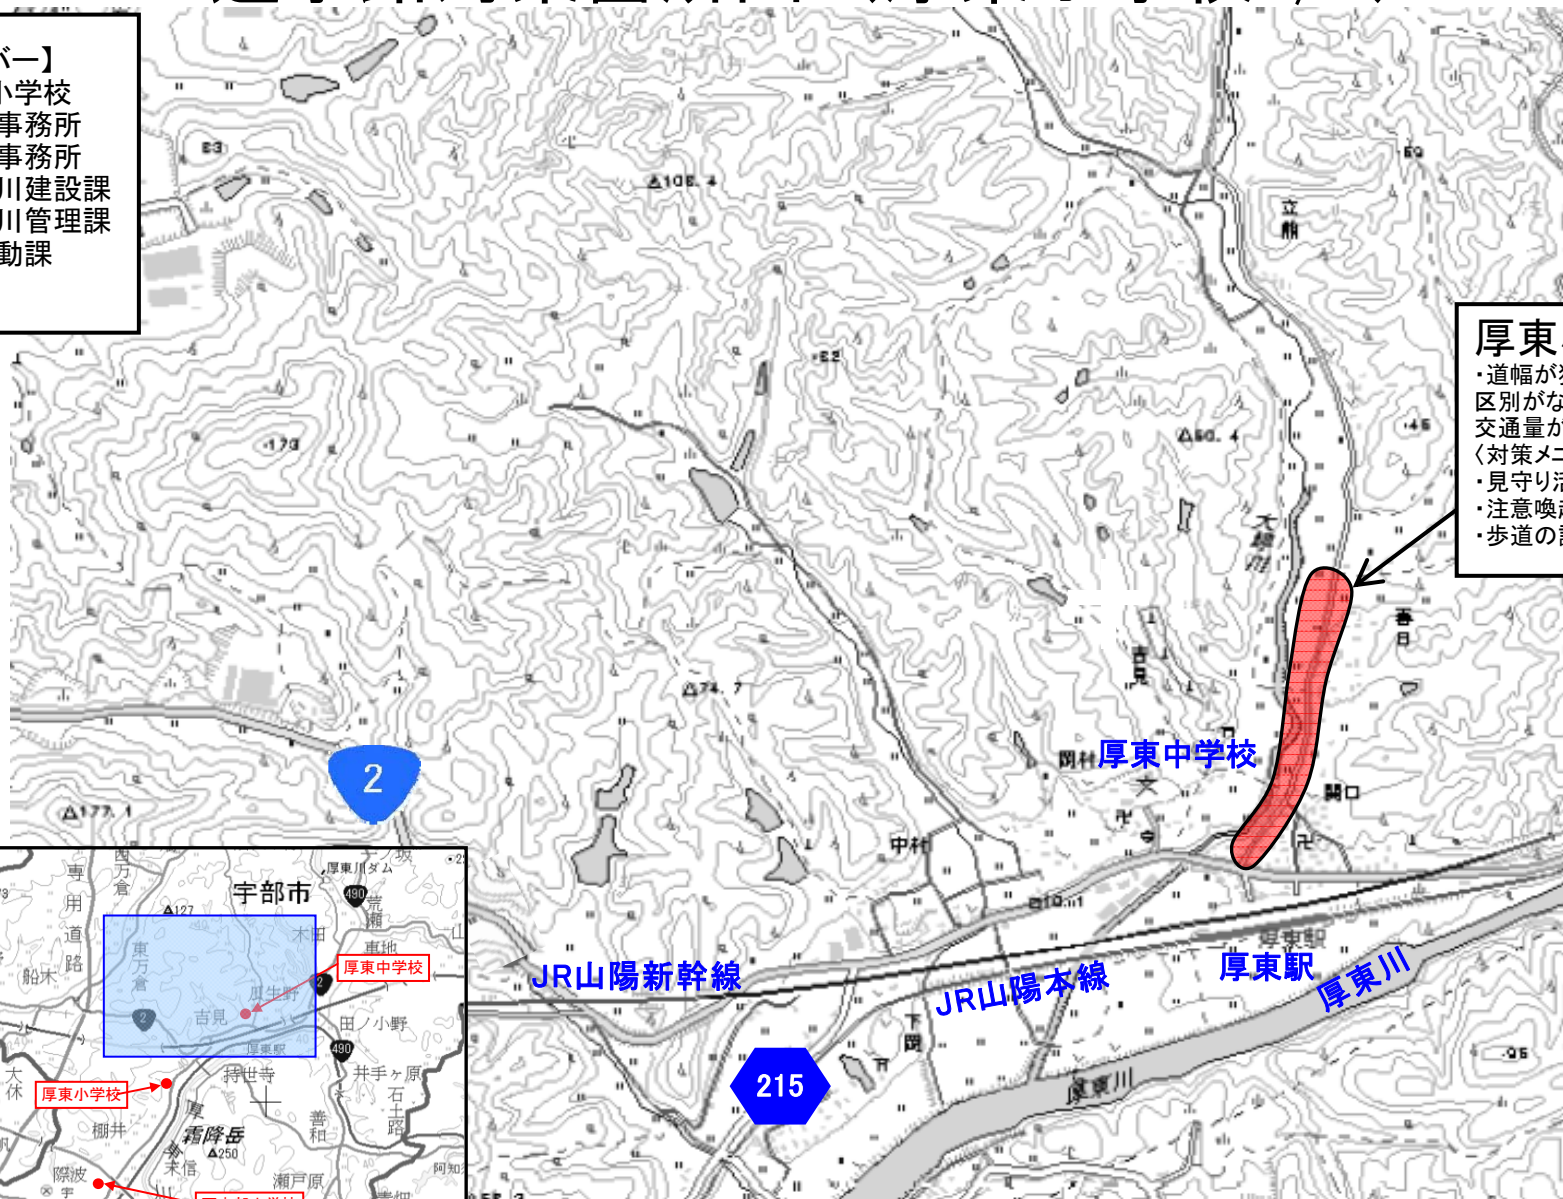
通学路対策箇所図（厚東小学校1/3）

- ・道幅が狭く、車道と歩道の区別がない。通学時間帯の交通量が多い。
- 〈対策メニュー〉
- ・見守り活動の重点化
- ・注意喚起
- ・歩道の設置、拡幅

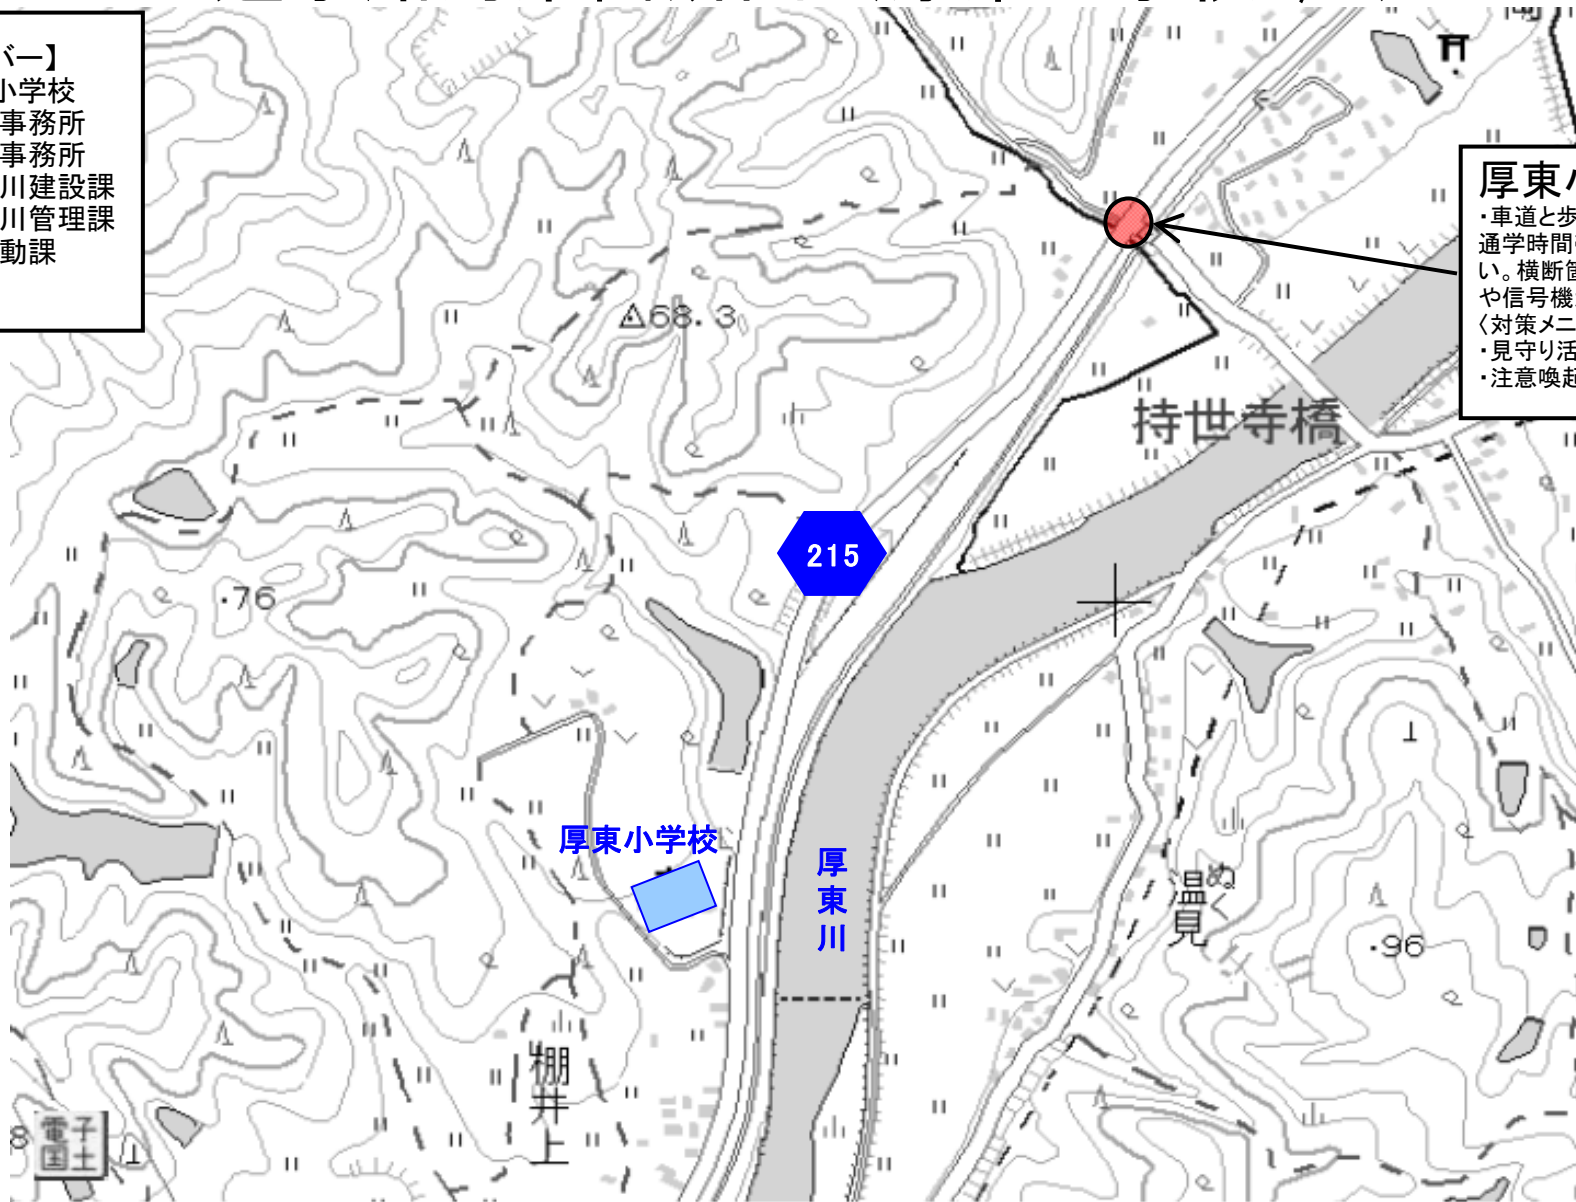
通学路対策箇所図（厚東小学校2/3）

- ・車道と歩道の区別がない。
 - ・通学時間帯に交通量が多い。
 - ・横断箇所には、横断歩道や信号機がない。
- 〈対策メニュー〉
- ・見守り活動の重点化
 - ・注意喚起

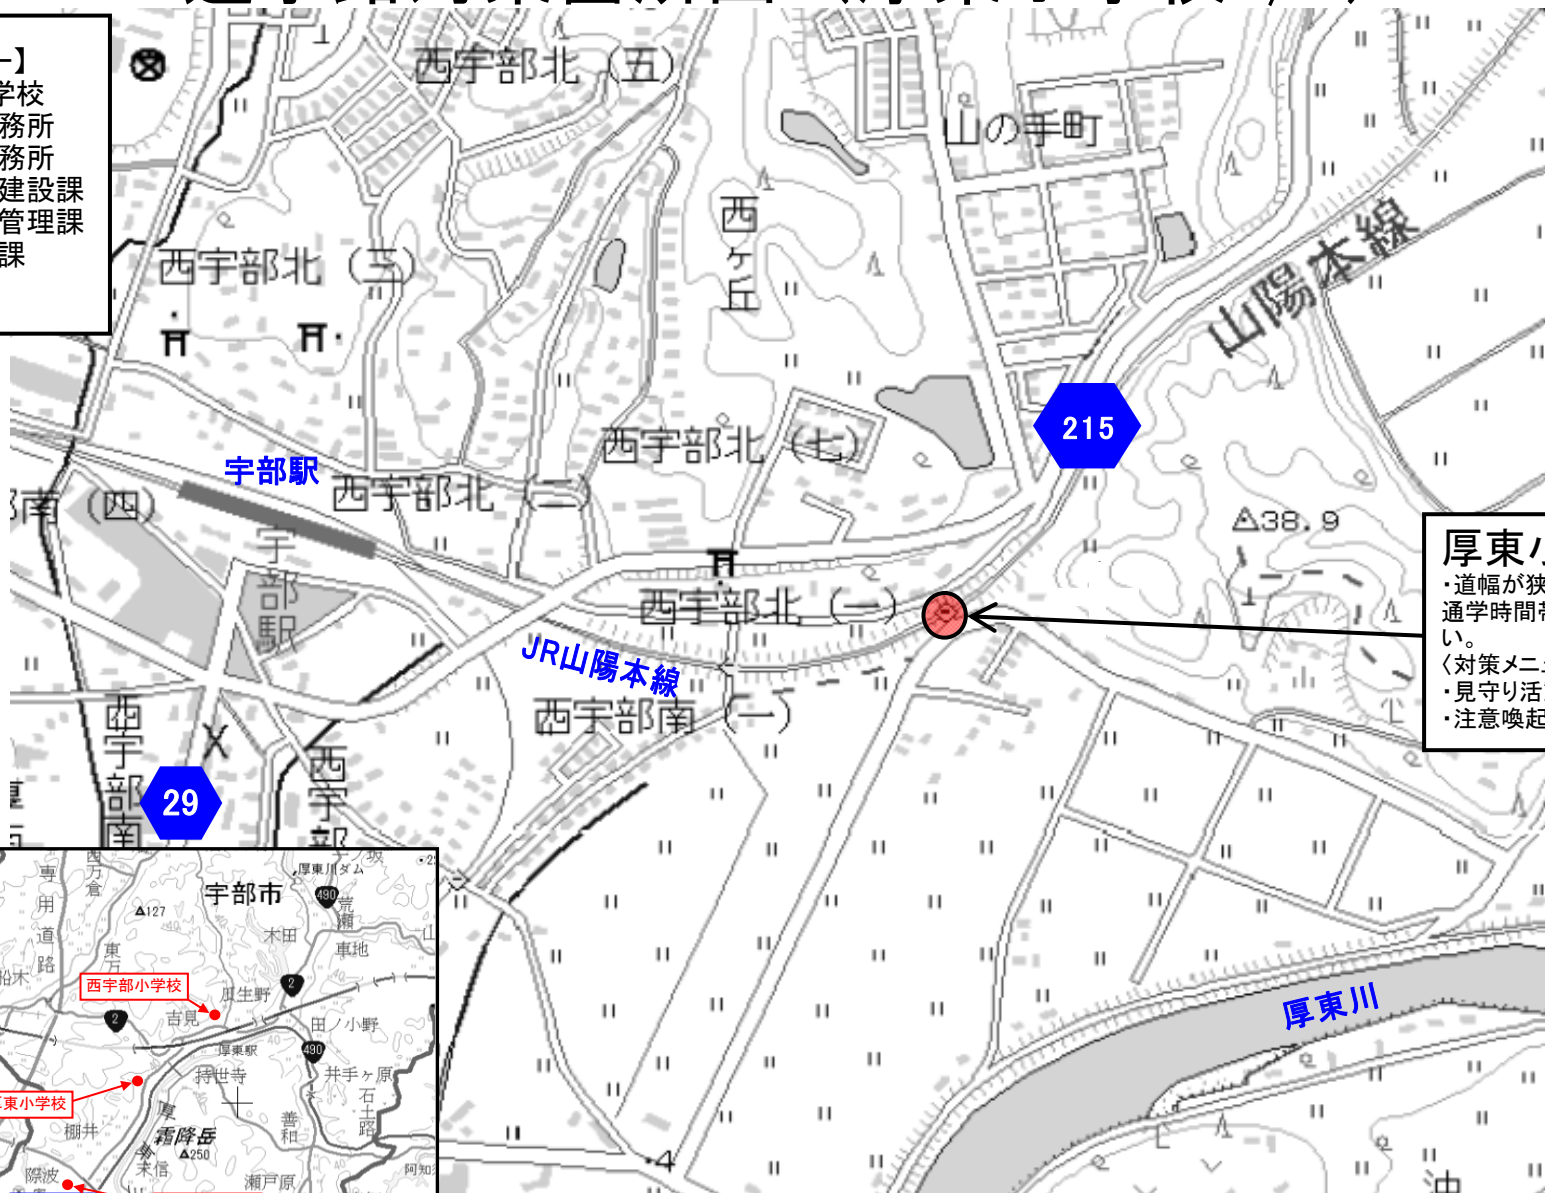
通学路対策箇所図（厚東小学校3/3）

- ・道幅が狭く、見通しが悪い。
通学時間帯の交通量が多い。
- 〈対策メニュー〉
- ・見守り活動の重点化
- ・注意喚起

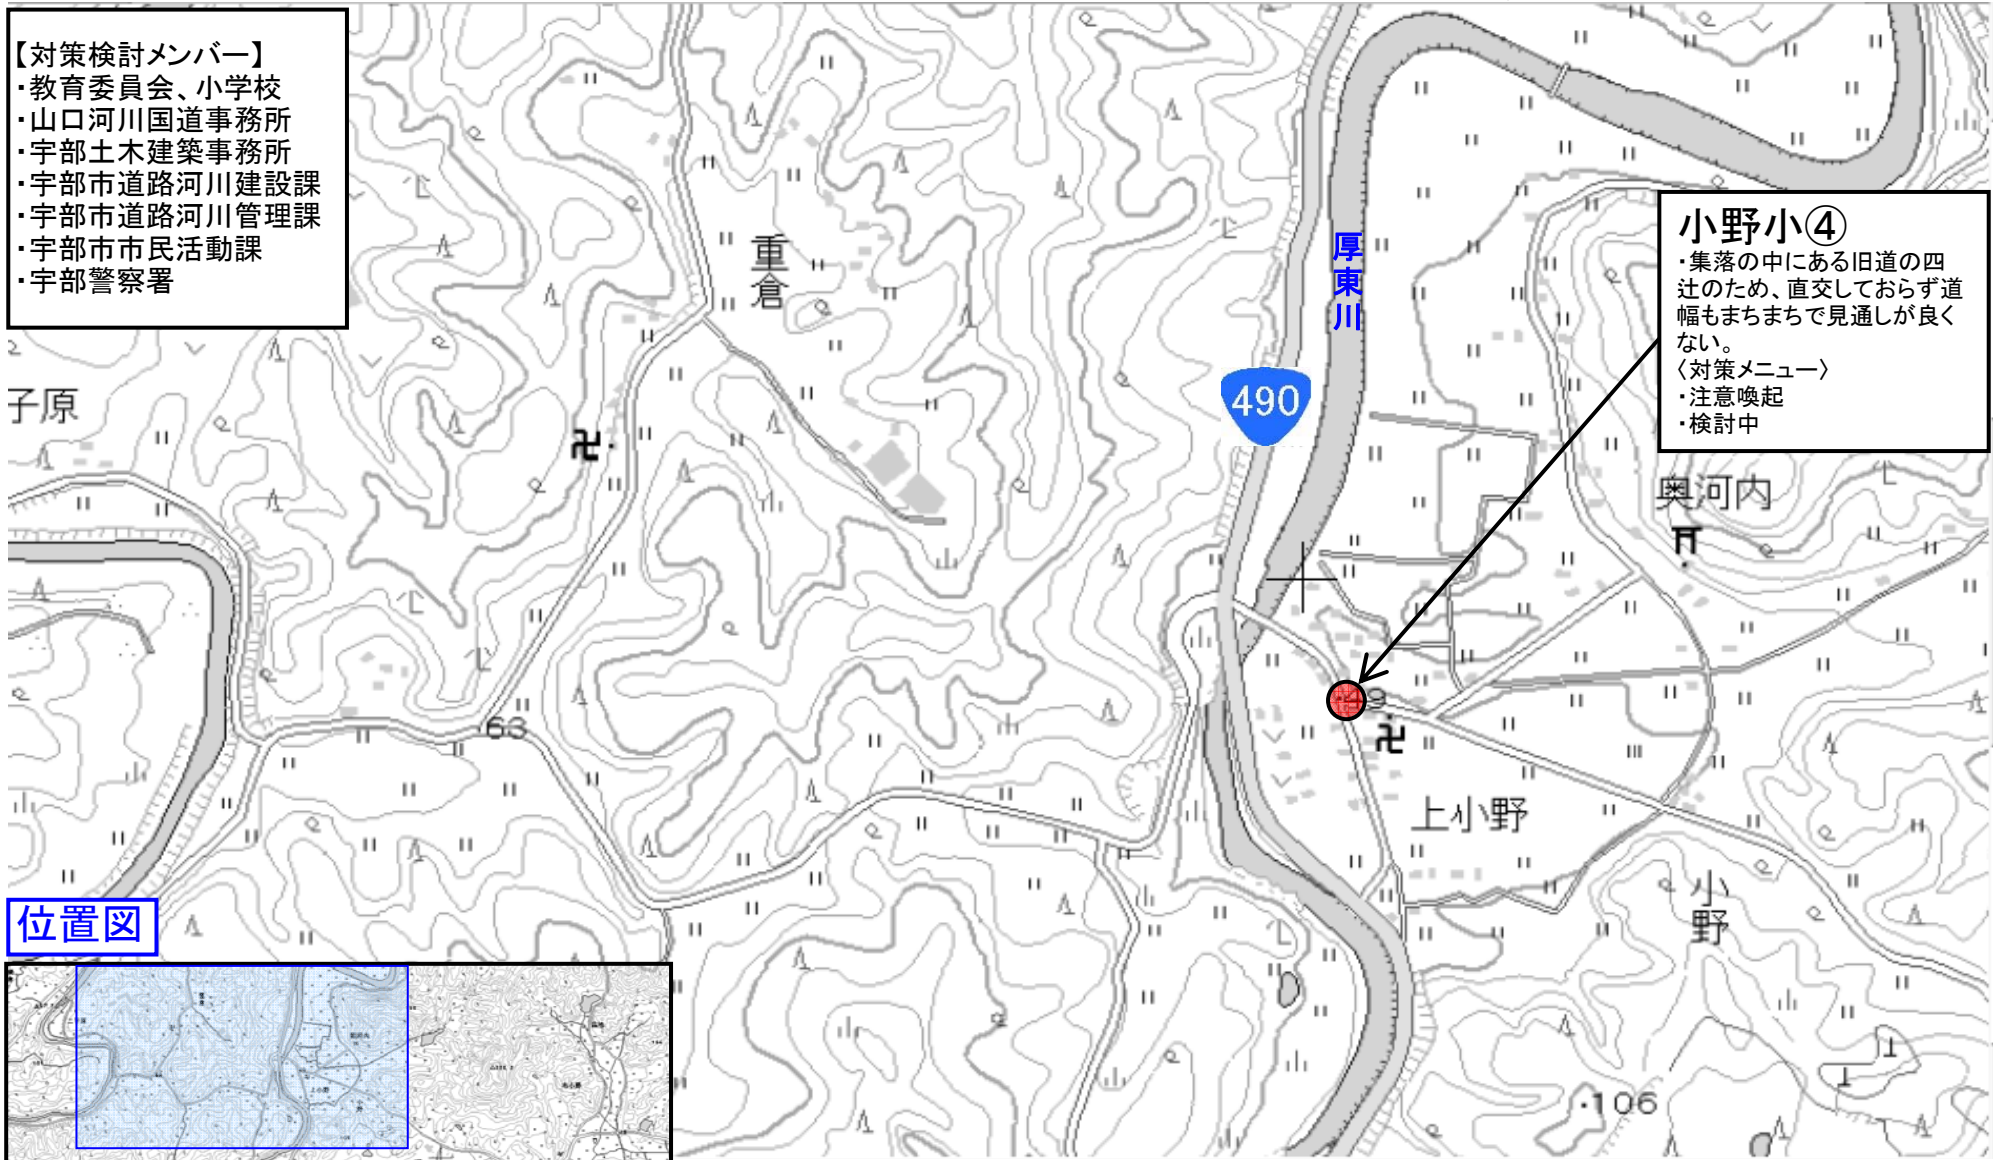
通学路対策箇所図（小野小学校1/3）

- ・集落の中にある旧道の四辻のため、直交しておらず道幅もまちまちで見通しが良くない。
- 〈対策メニュー〉
- ・注意喚起
- ・検討中

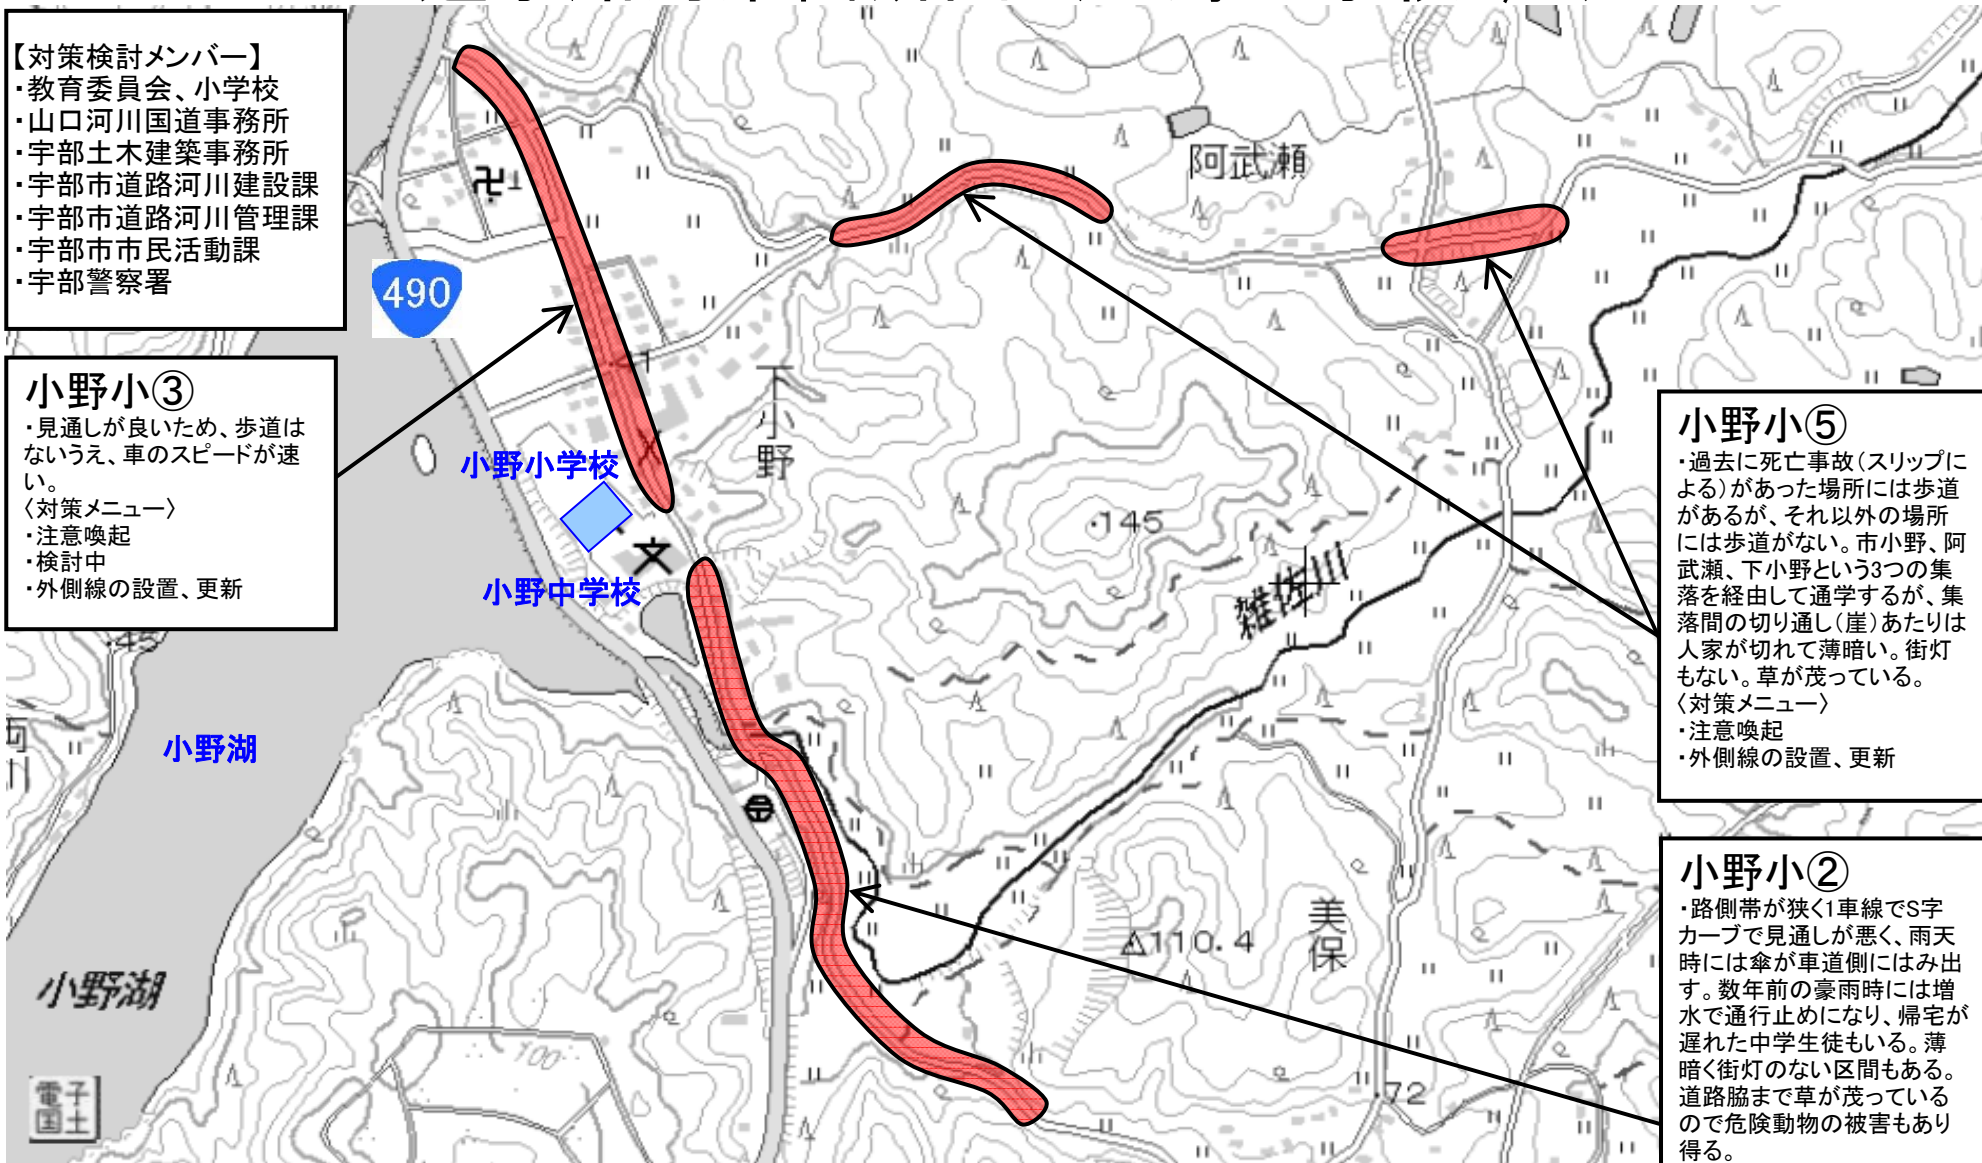
通学路対策箇所図（小野小学校2/3）

・見通しが良いため、歩道はないうえ、車のスピードが速い。

・過去に死亡事故（スリップによる）があった場所には歩道があるが、それ以外の場所には歩道がない。市小野、阿武瀬、下小野という3つの集落を経由して通学するが、集落間の切り通し（崖）あたりは人家が切れて薄暗い。街灯もない。草が茂っている。

・路側帯が狭く1車線でS字カーブで見通しが悪く、雨天時には傘が車道側にはみ出す。数年前の豪雨時には増水で通行止めになり、帰宅が遅れた中学生徒もいる。薄暗く街灯のない区間もある。道路脇まで草が茂っているため危険動物の被害もあり得る。

- ・注意喚起
- ・検討中
- ・外側線の設置、更新

- ・注意喚起
- ・外側線の設置、更新

- ・見守り活動の重点化
- ・注意喚起
- ・草刈りの実施

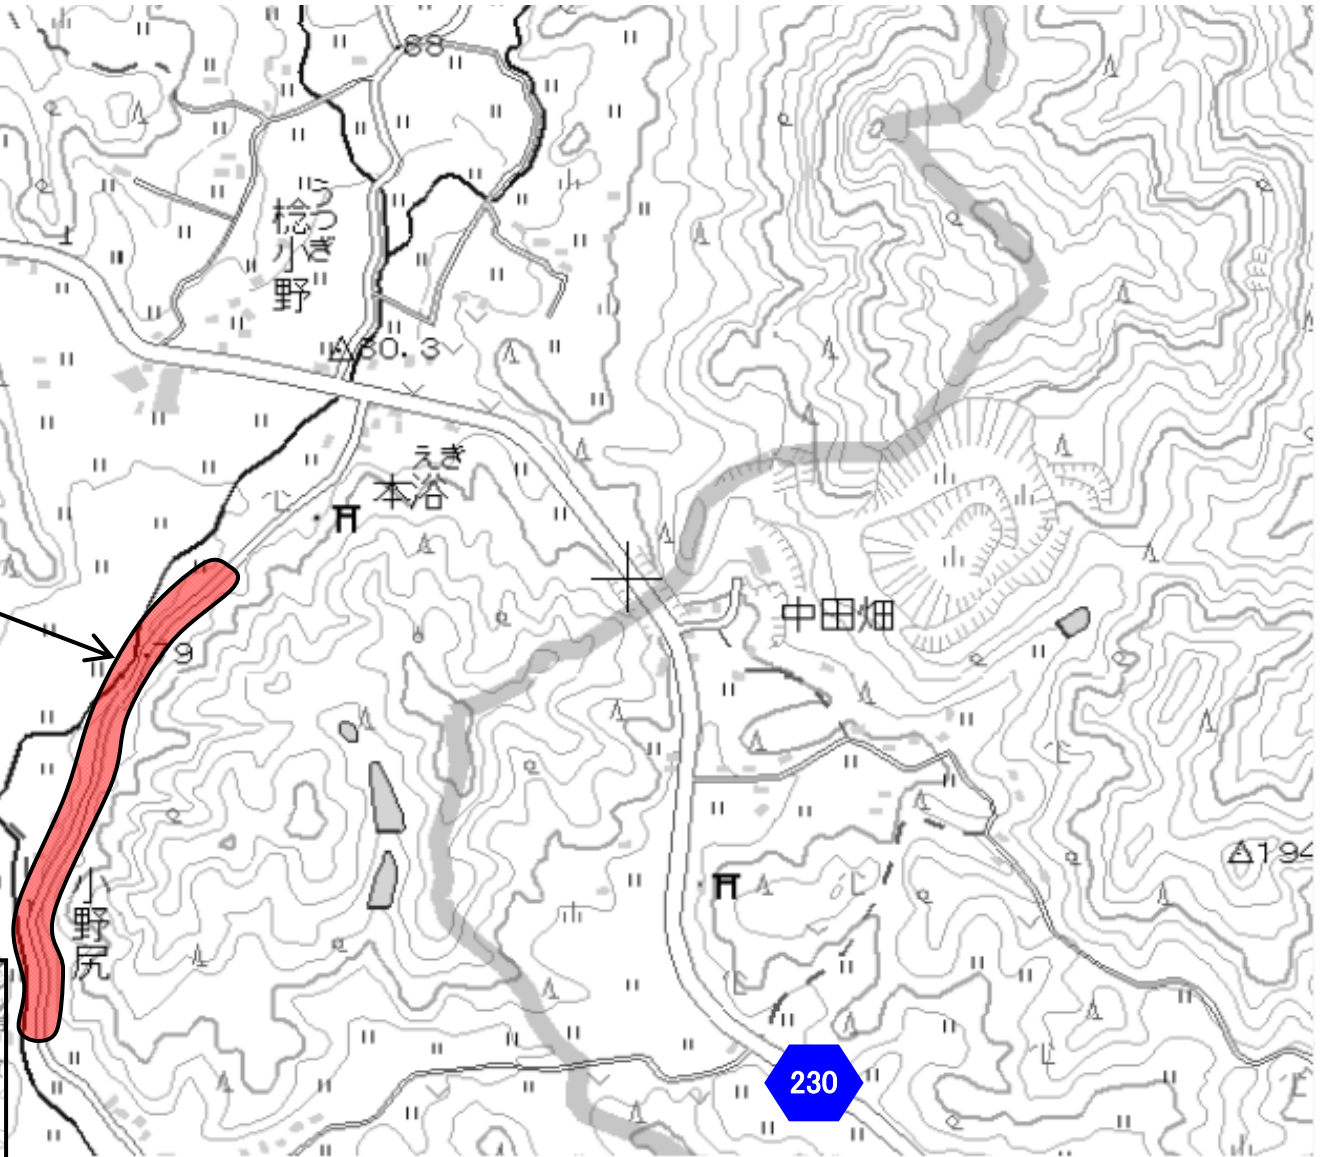
通学路対策箇所図（小野小学校3/3）

- ・人通りが少ない。
- 〈対策メニュー〉
- ・注意喚起
