宇部市内通学路の対策箇所図目次

通学路対策箇所図（東岐波小学校1/2）

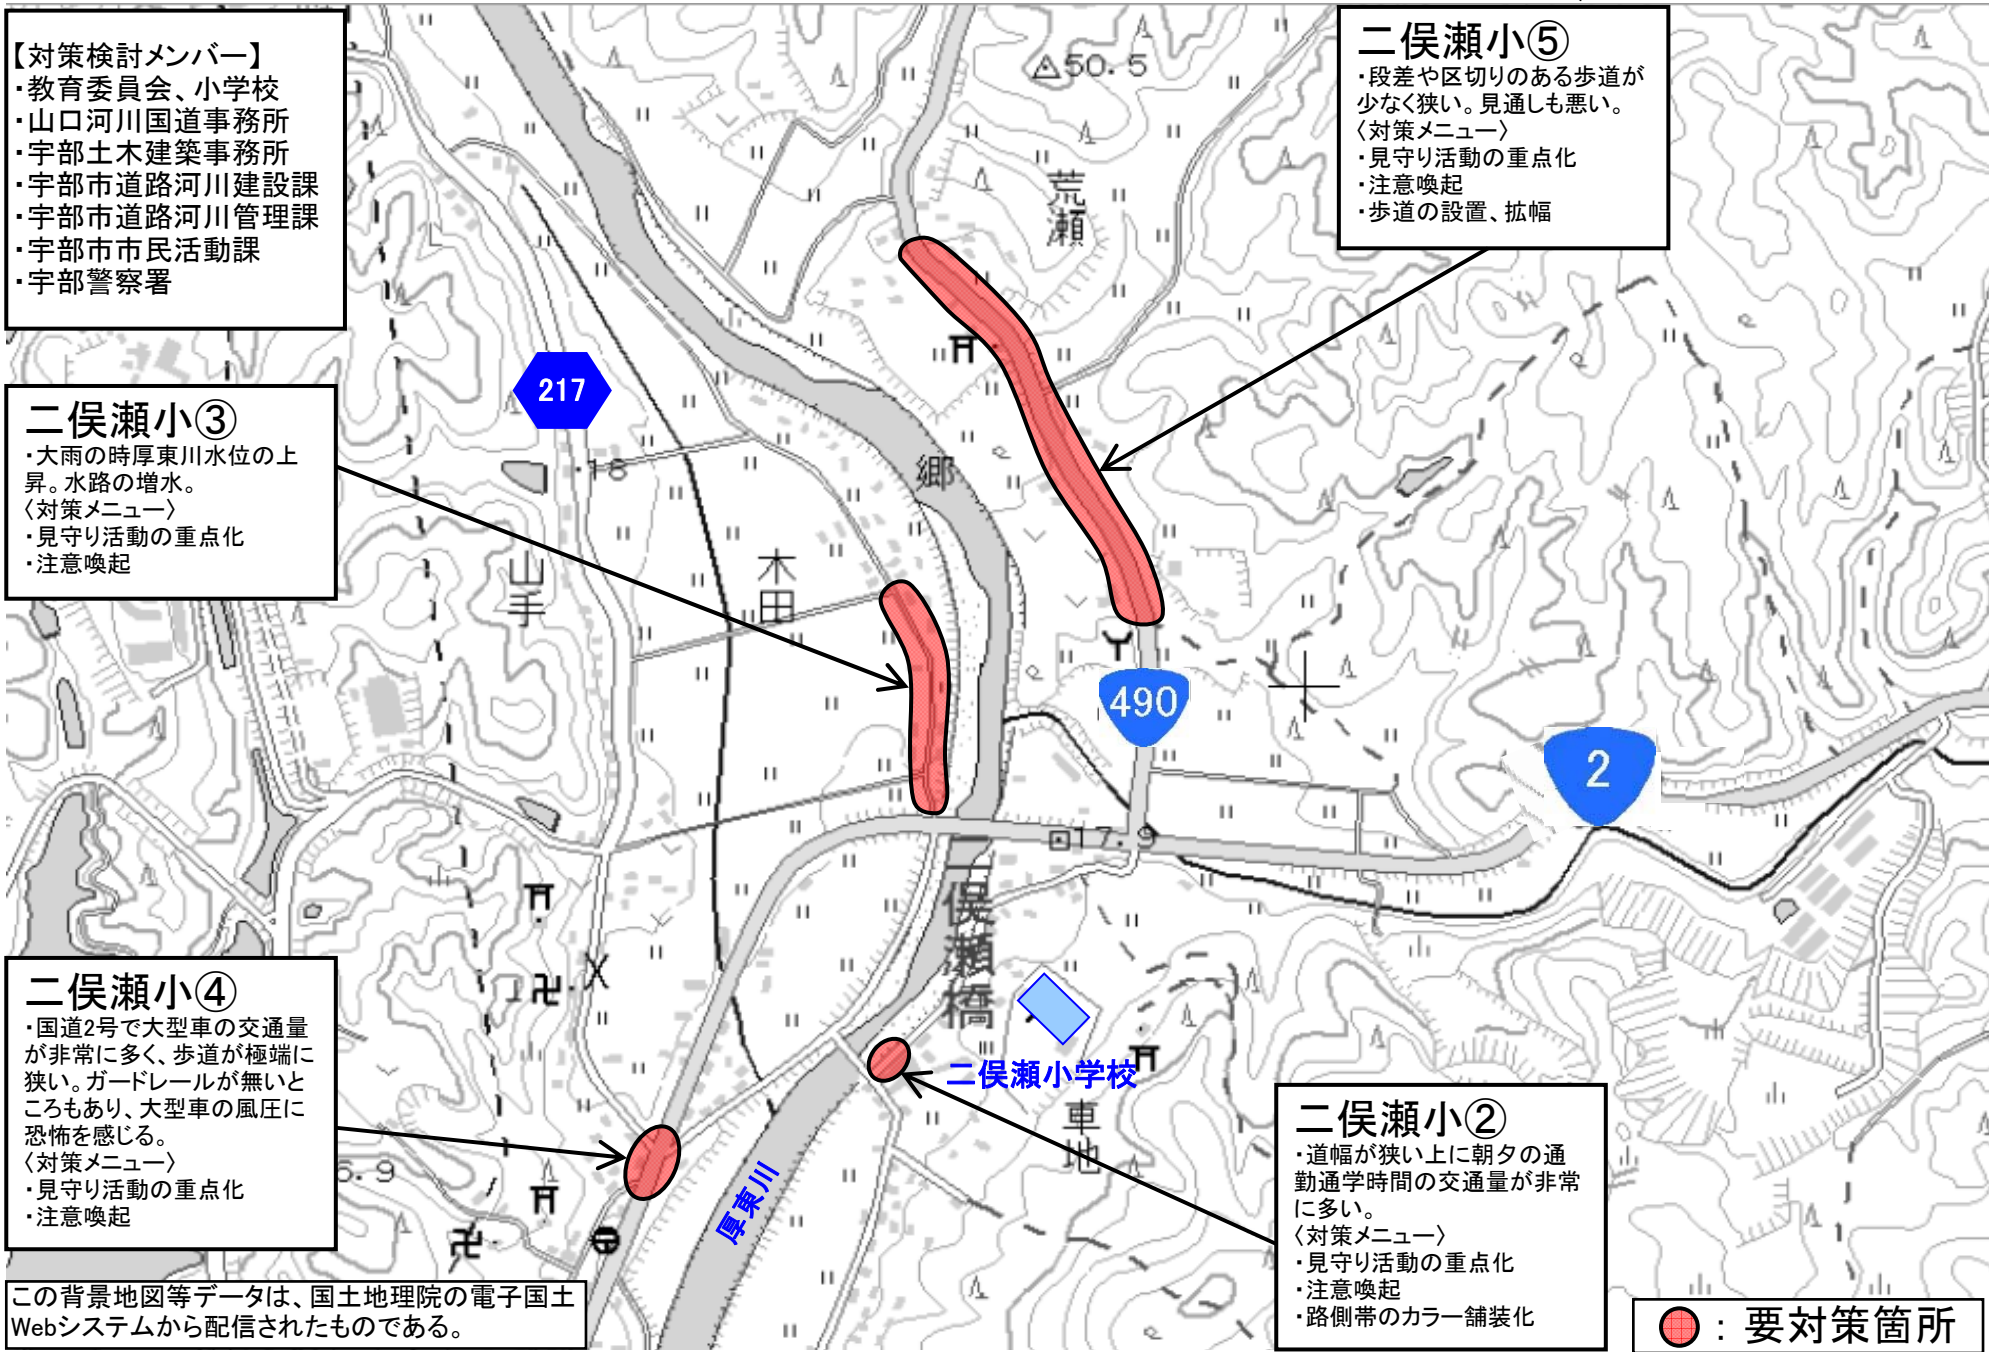
通学路対策箇所図（二俣瀬小学校1/2）

- ・大雨の時厚東川水位の上昇。水路の増水。
- 〈対策メニュー〉
- ・見守り活動の重点化
 - ・注意喚起

- ・国道2号で大型車の交通量が非常に多く、歩道が極端に狭い。ガードレールが無いところもあり、大型車の風圧に恐怖を感じる。
- 〈対策メニュー〉
- ・見守り活動の重点化
 - ・注意喚起

- ・段差や区切りのある歩道が少なく狭い。見通しも悪い。
- 〈対策メニュー〉
- ・見守り活動の重点化
 - ・注意喚起
 - ・歩道の設置、拡幅

- ・道幅が狭い上に朝夕の通勤通学時間の交通量が非常に多い。
- 〈対策メニュー〉
- ・見守り活動の重点化
 - ・注意喚起
 - ・路側帯のカラー舗装化

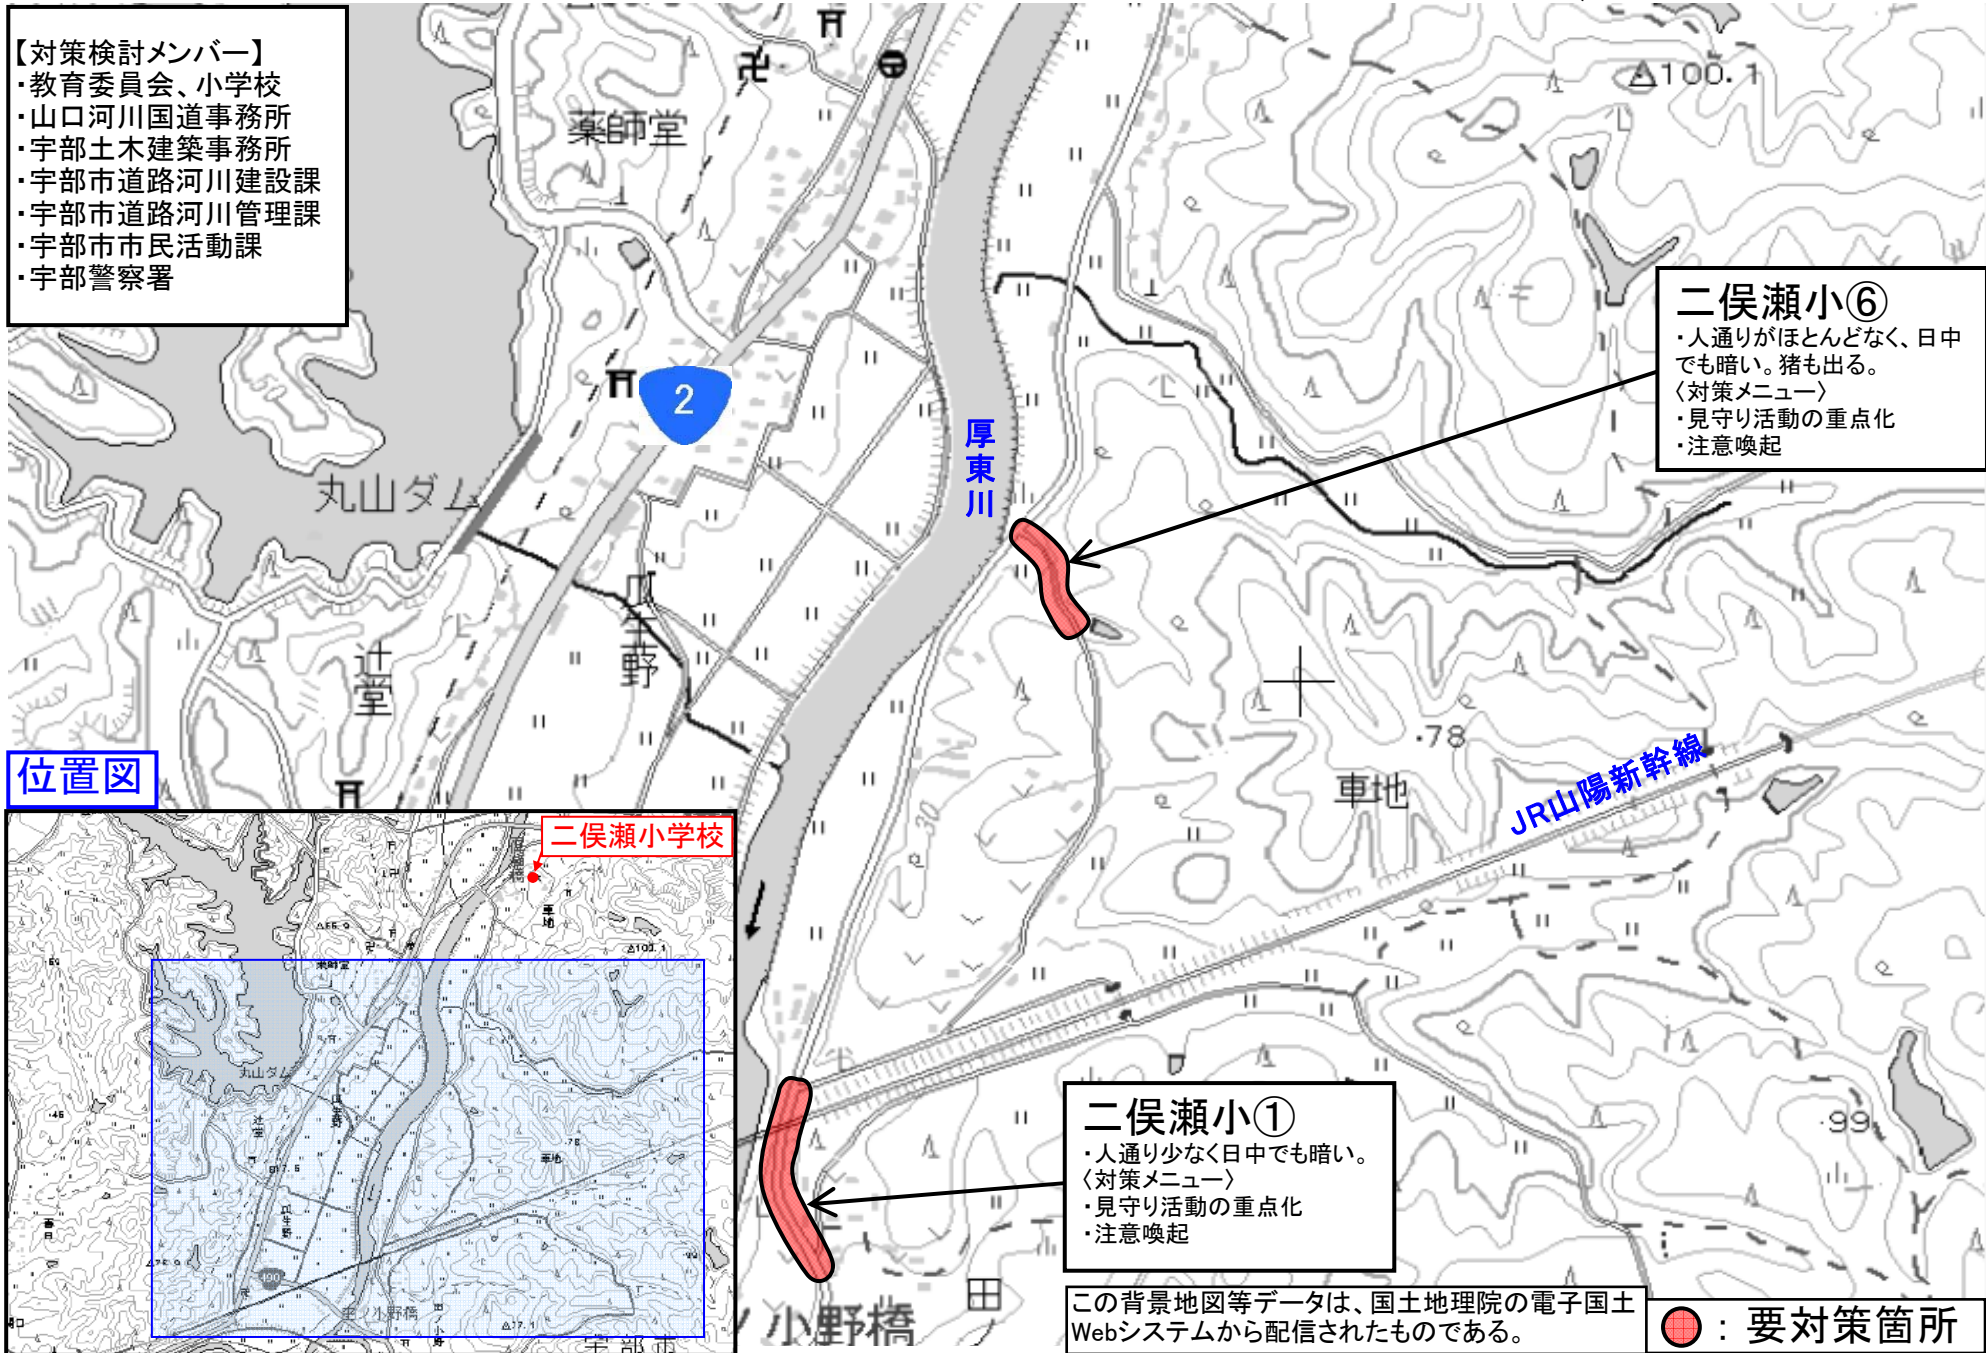
通学路対策箇所図（二俣瀬小学校2/2）

- ・人通りがほとんどなく、日中でも暗い。猪も出る。
- 〈対策メニュー〉
- ・見守り活動の重点化
- ・注意喚起

- ・人通り少なく日中でも暗い。
- 〈対策メニュー〉
- ・見守り活動の重点化
- ・注意喚起

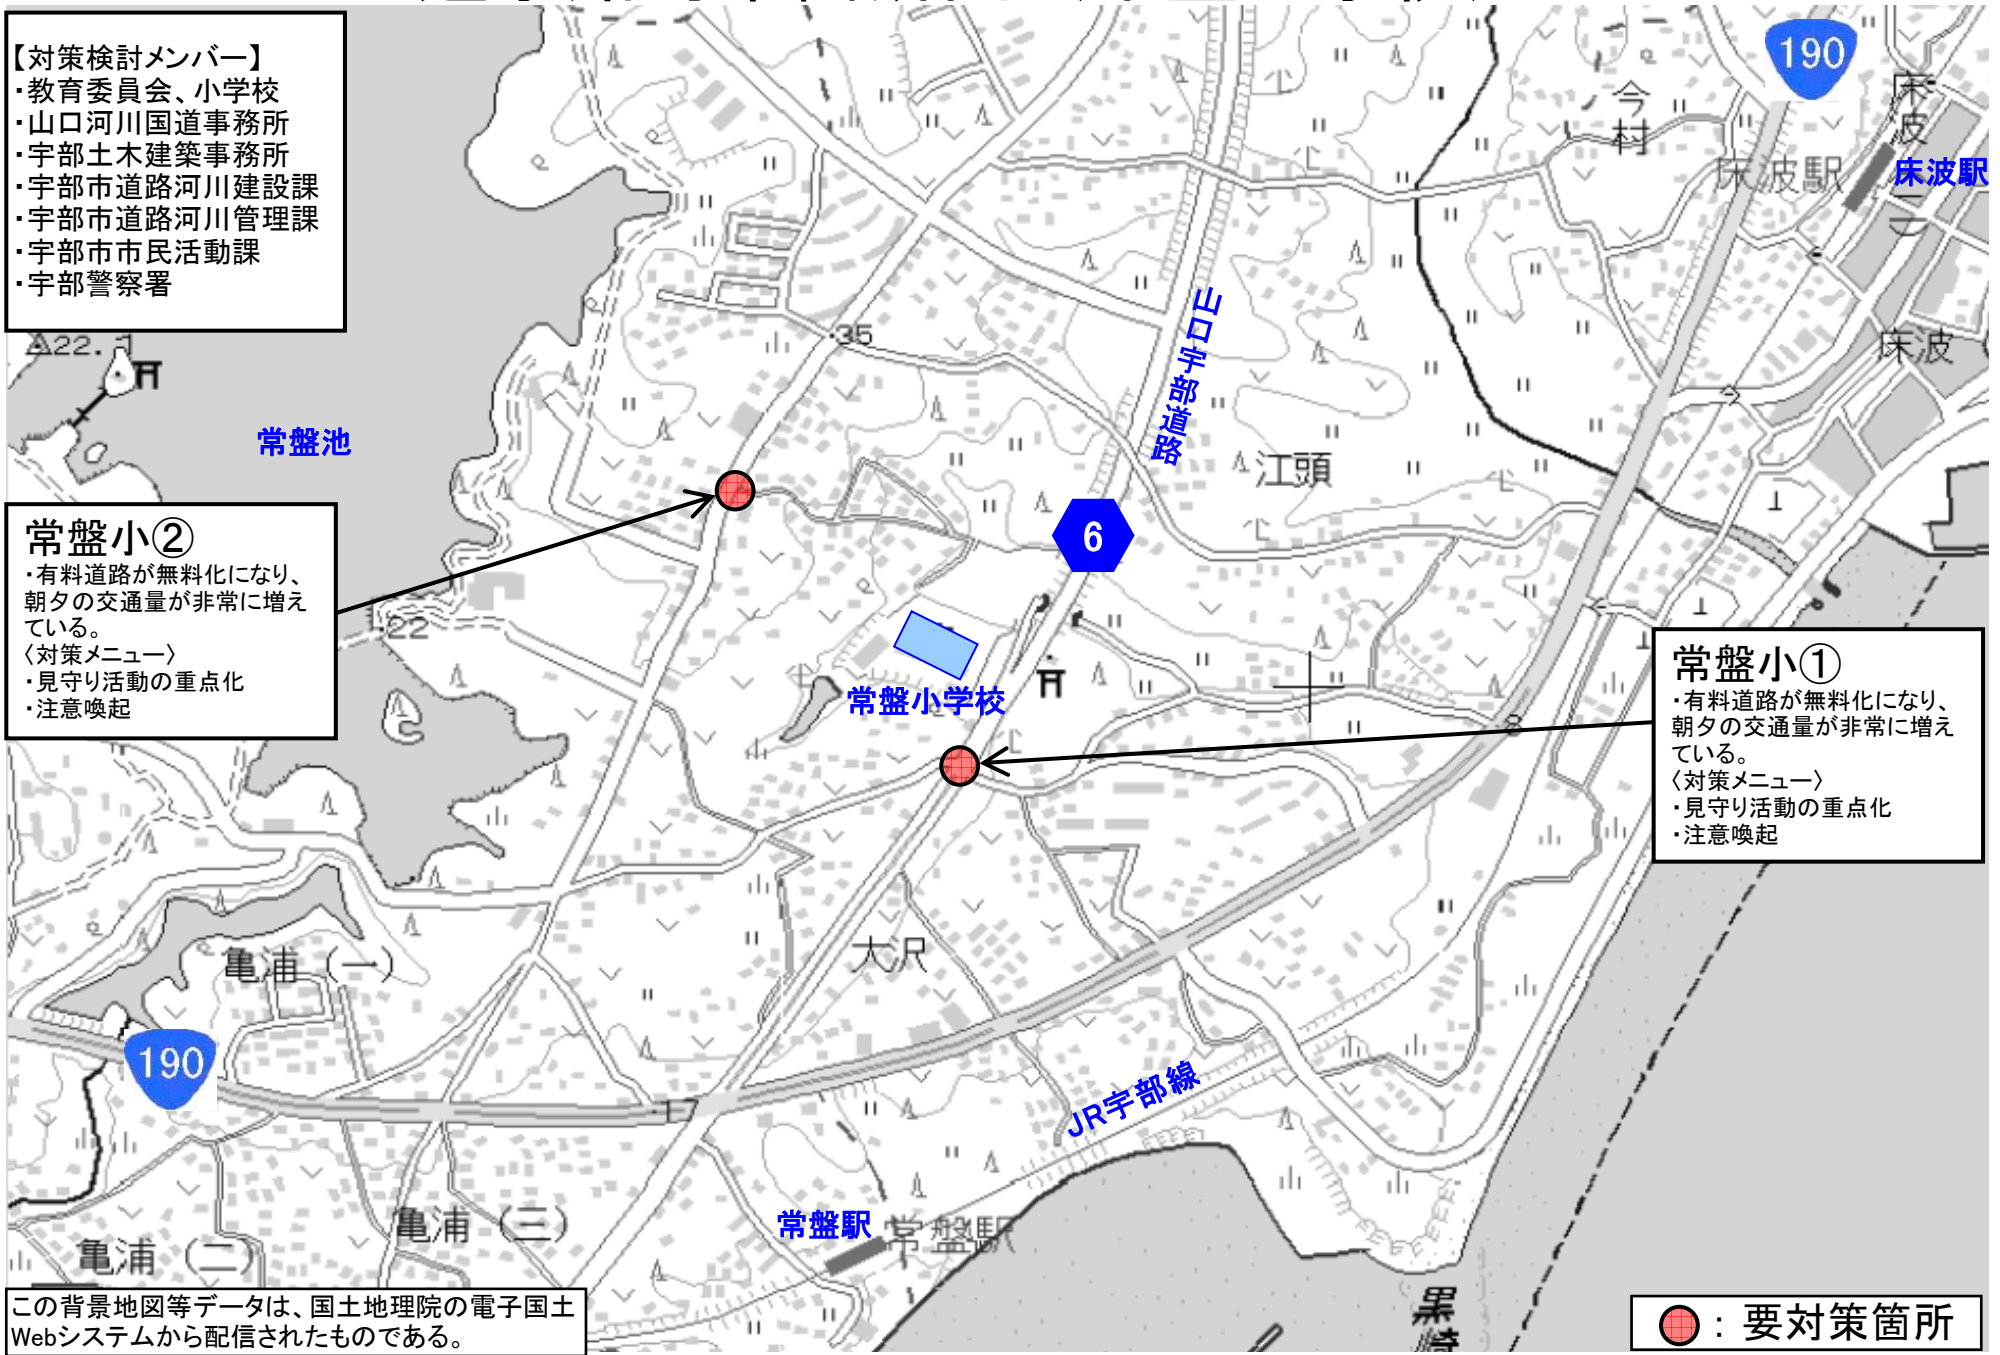
通学路対策箇所図（常盤小学校）

- 常盤小②**
- ・有料道路が無料化になり、朝夕の交通量が非常に増えている。
- 〈対策メニュー〉
- ・見守り活動の重点化
 - ・注意喚起

- 常盤小①**
- ・有料道路が無料化になり、朝夕の交通量が非常に増えている。
- 〈対策メニュー〉
- ・見守り活動の重点化
 - ・注意喚起

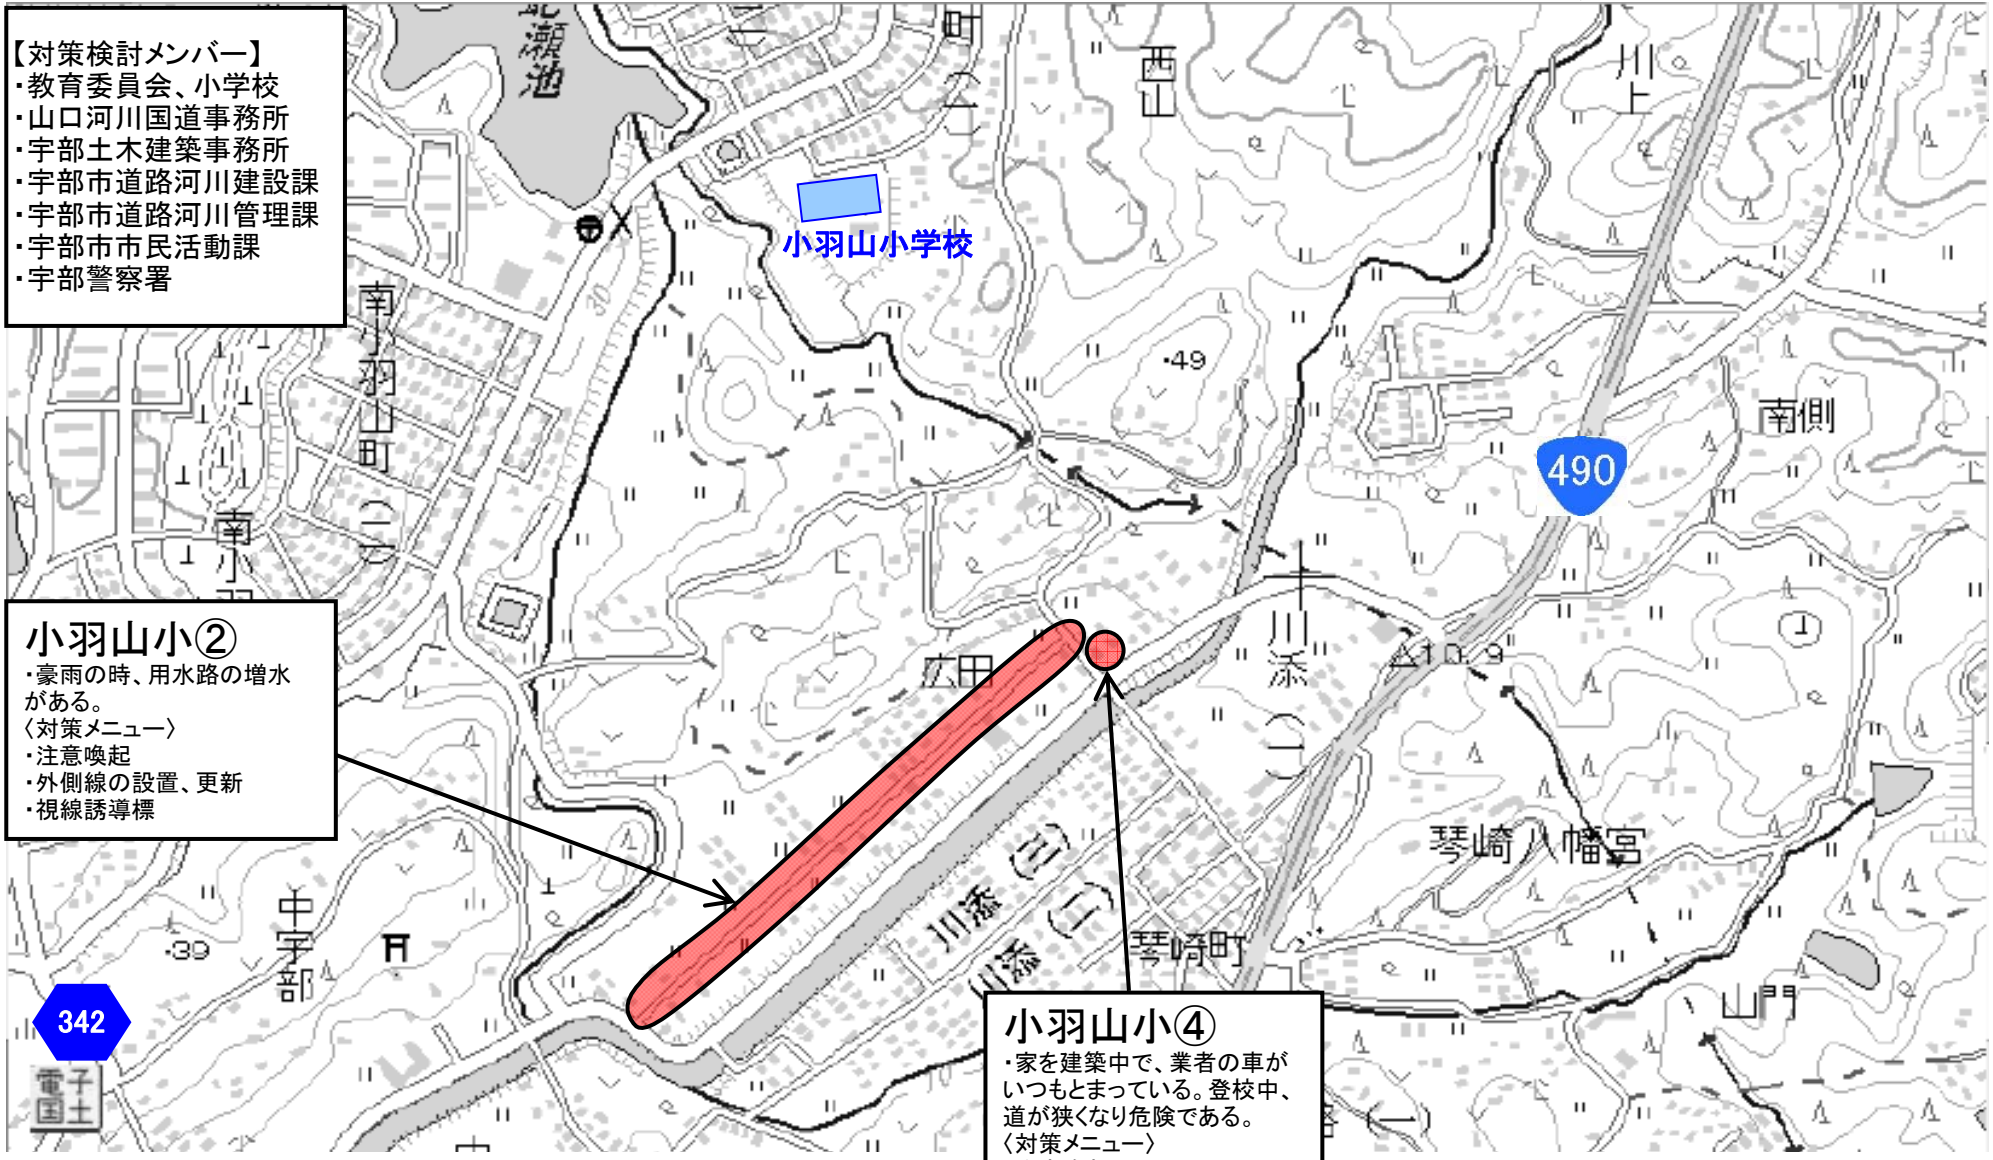
通学路対策箇所図（小羽山小学校2/2）

- 小羽山小②**
- ・豪雨の時、用水路の増水がある。
- 〈対策メニュー〉
- ・注意喚起
 - ・外側線の設置、更新
 - ・視線誘導標

- 小羽山小④**
- ・家を建築中で、業者の車がいつもとまっている。登校中、道が狭くなり危険である。
- 〈対策メニュー〉
- ・注意喚起

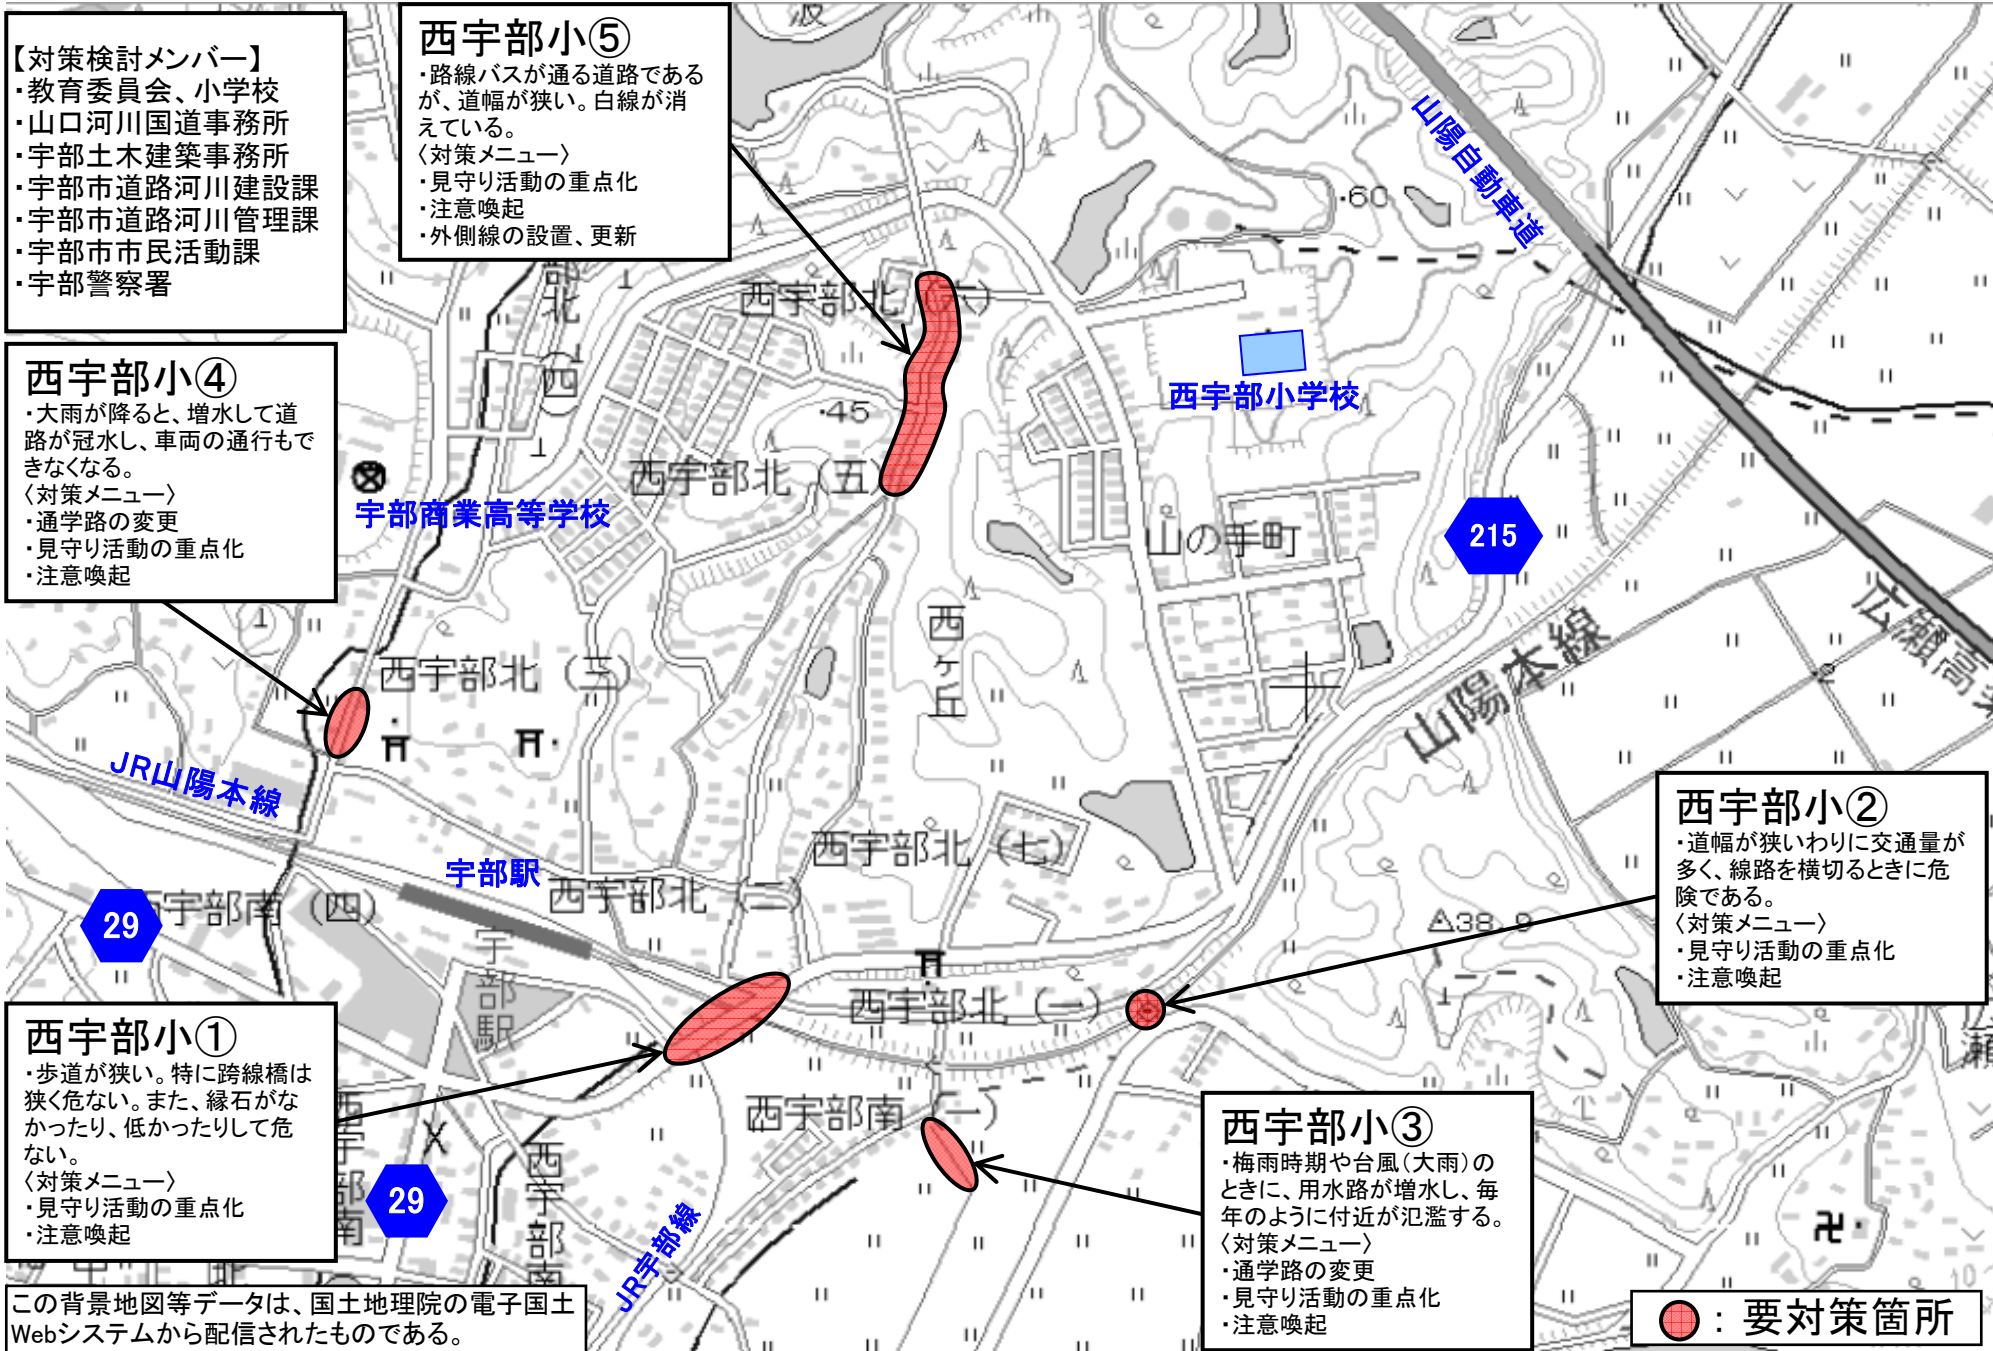
通学路対策箇所図（西宇部小学校）

西宇部小⑤
 ・路線バスが通る道路であるが、道幅が狭い。白線が消えている。
 〈対策メニュー〉
 ・見守り活動の重点化
 ・注意喚起
 ・外側線の設置、更新

西宇部小④
 ・大雨が降ると、増水して道路が冠水し、車両の通行もできなくなる。
 〈対策メニュー〉
 ・通学路の変更
 ・見守り活動の重点化
 ・注意喚起

西宇部小①
 ・歩道が狭い。特に跨線橋は狭く危ない。また、縁石がなかったり、低かったりして危ない。
 〈対策メニュー〉
 ・見守り活動の重点化
 ・注意喚起

西宇部小②
 ・道幅が狭いわりに交通量が多く、線路を横切るときに危険である。
 〈対策メニュー〉
 ・見守り活動の重点化
 ・注意喚起

西宇部小③
 ・梅雨時期や台風(大雨)のときに、用水路が増水し、毎年のように付近が氾濫する。
 〈対策メニュー〉
 ・通学路の変更
 ・見守り活動の重点化
 ・注意喚起

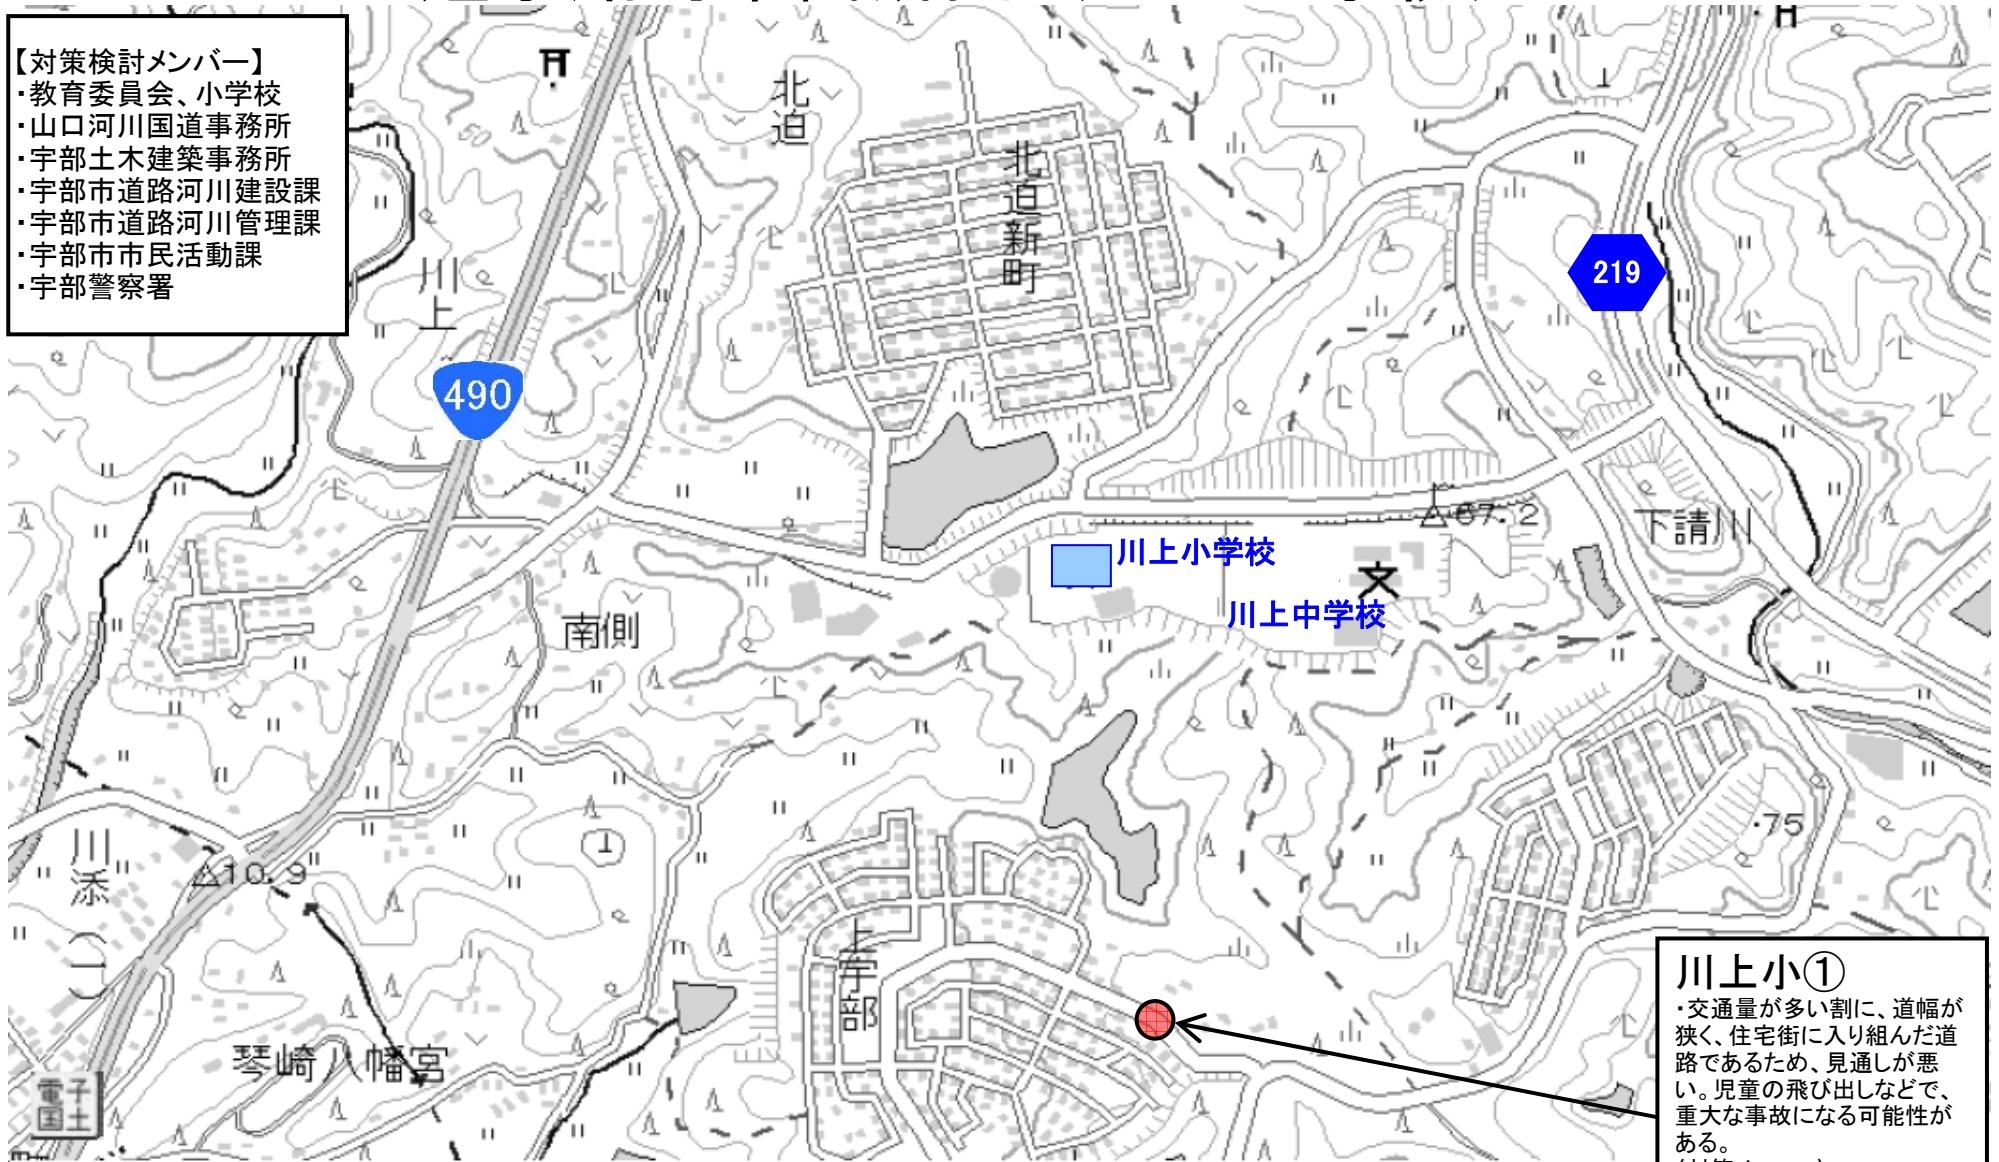
通学路対策箇所図（川上小学校）

- ・交通が多い割に、道幅が狭く、住宅街に入り組んだ道路であるため、見通しが悪い。児童の飛び出しなどで、重大な事故になる可能性がある。

- ・注意喚起
- ・生活道路整備助成制度の説明

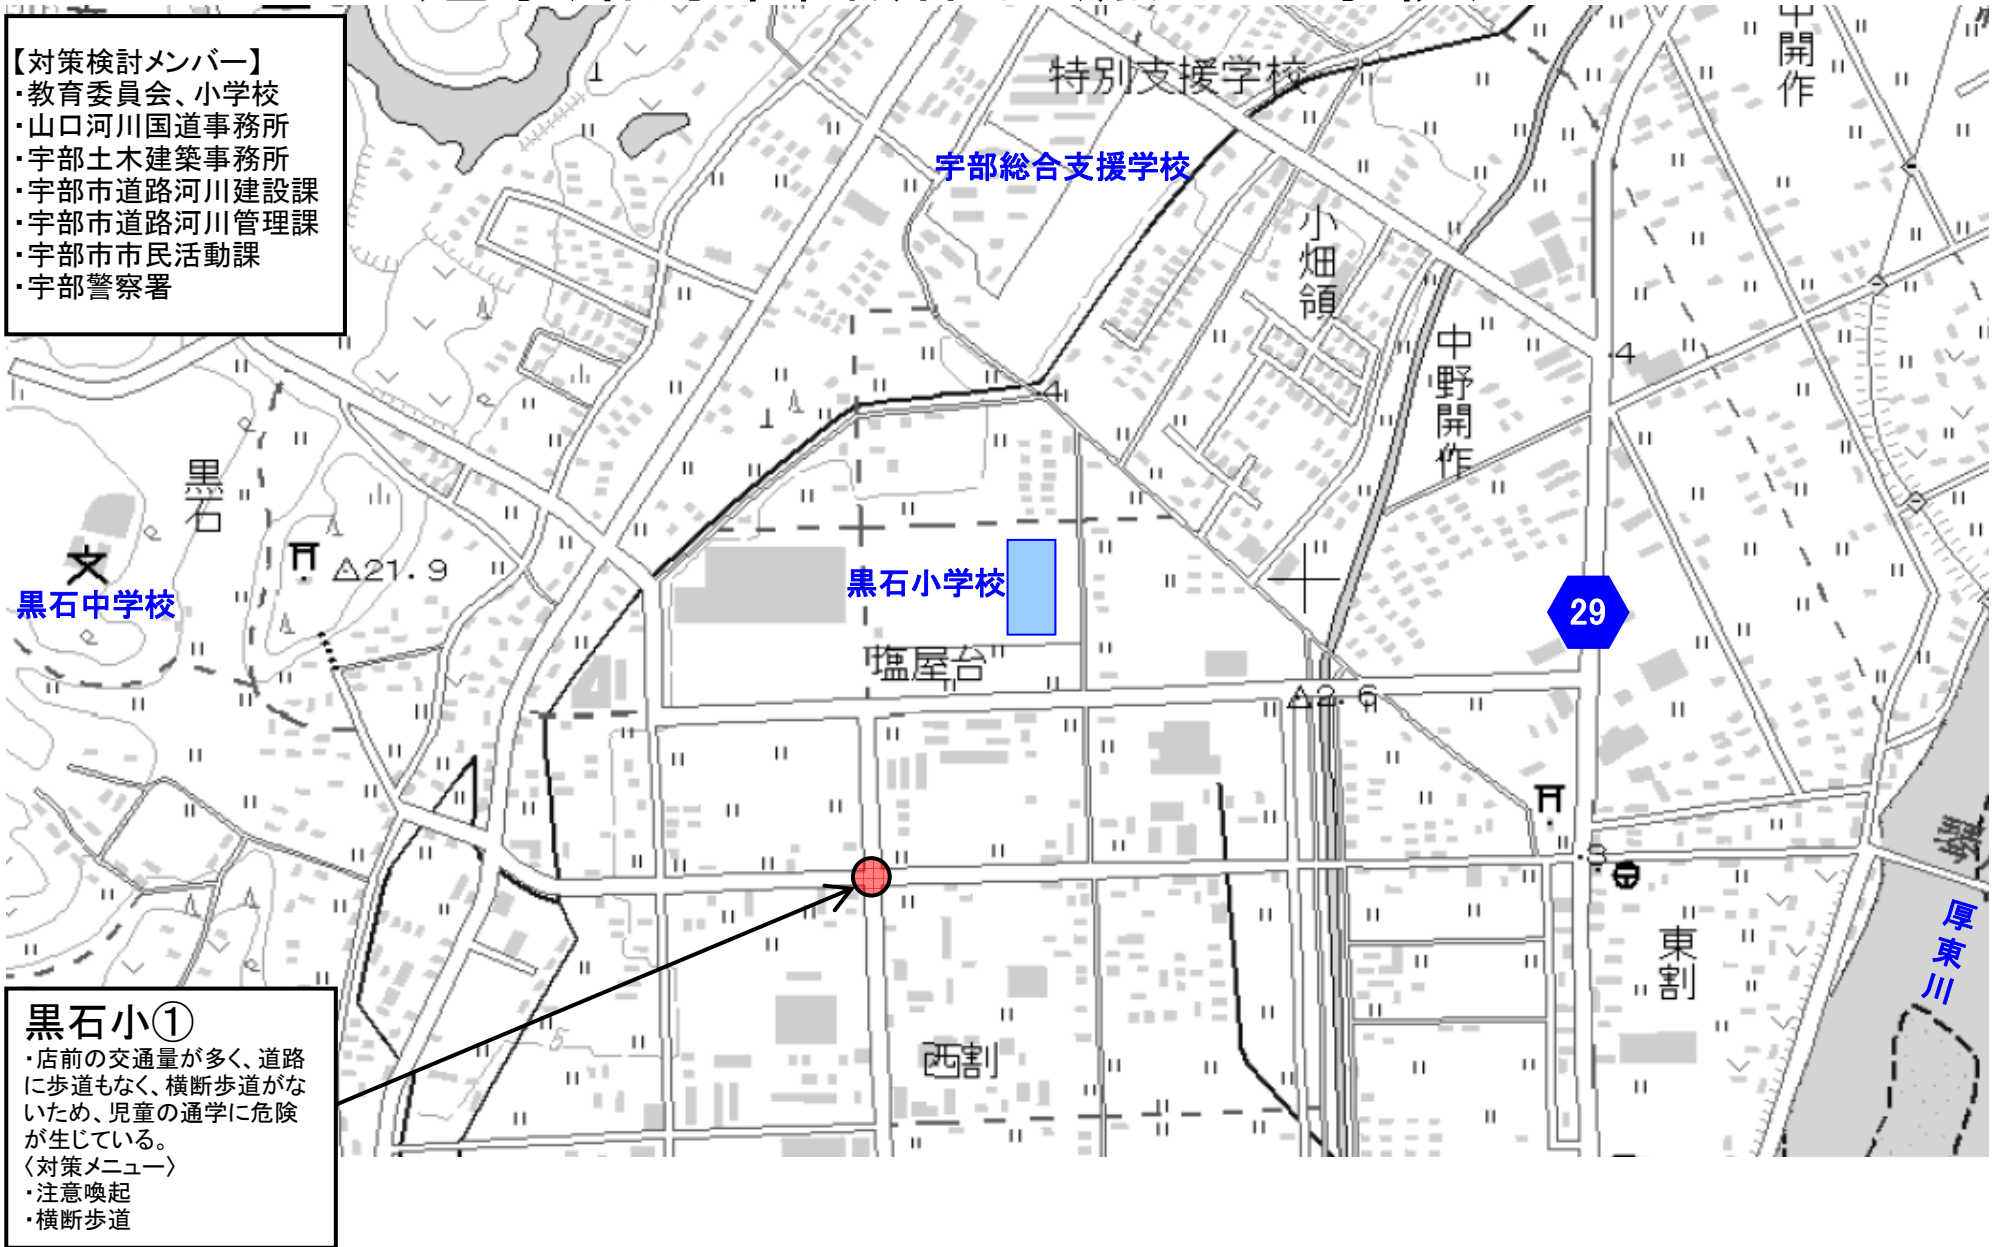
通学路対策箇所図（黒石小学校）

- ・店前の交通量が多く、道路に歩道もなく、横断歩道がないため、児童の通学に危険が生じている。
- 〈対策メニュー〉
- ・注意喚起
 - ・横断歩道

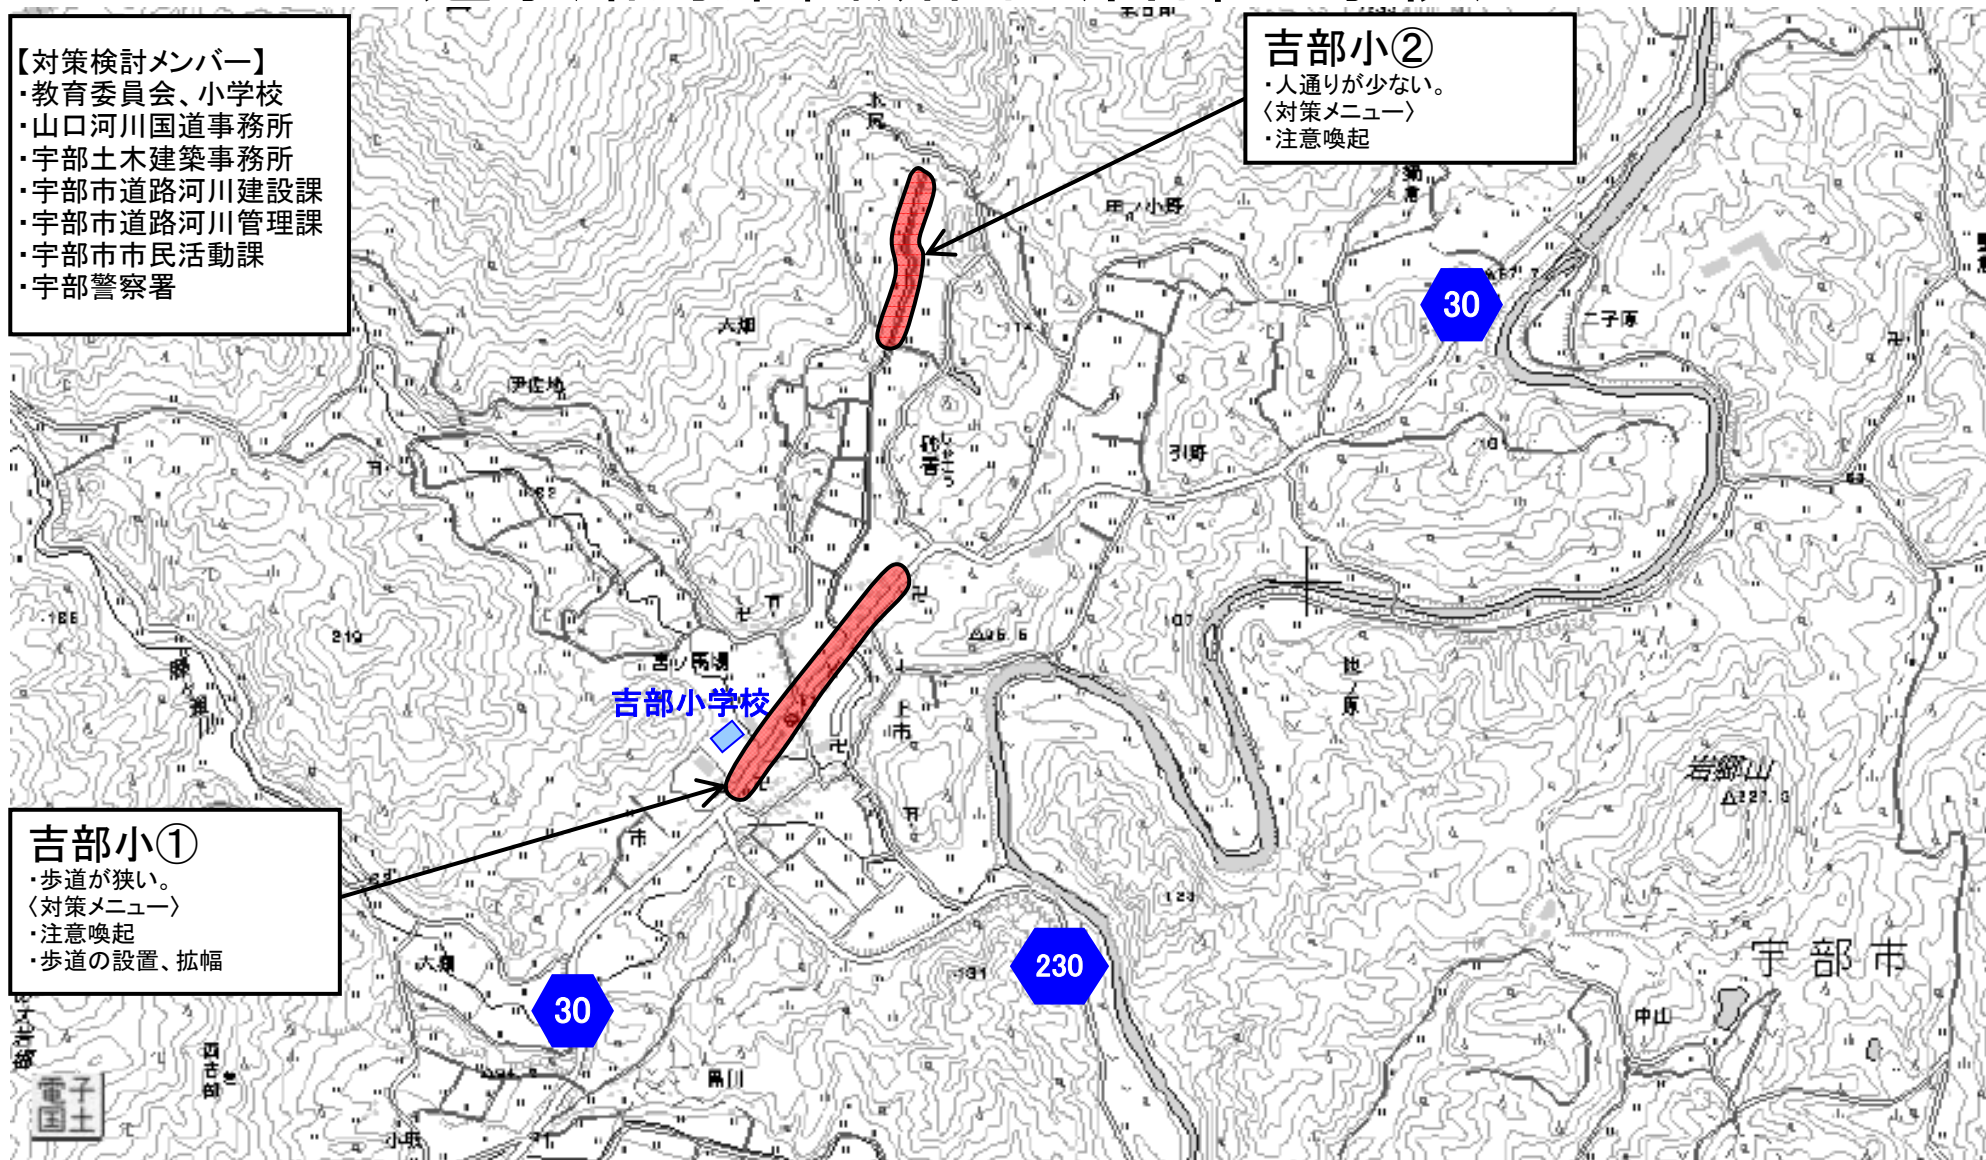
通学路対策箇所図（吉部小学校）

- ・人通りが少ない。
- 〈対策メニュー〉
- ・注意喚起

- ・歩道が狭い。
- 〈対策メニュー〉
- ・注意喚起
- ・歩道の設置、拡幅

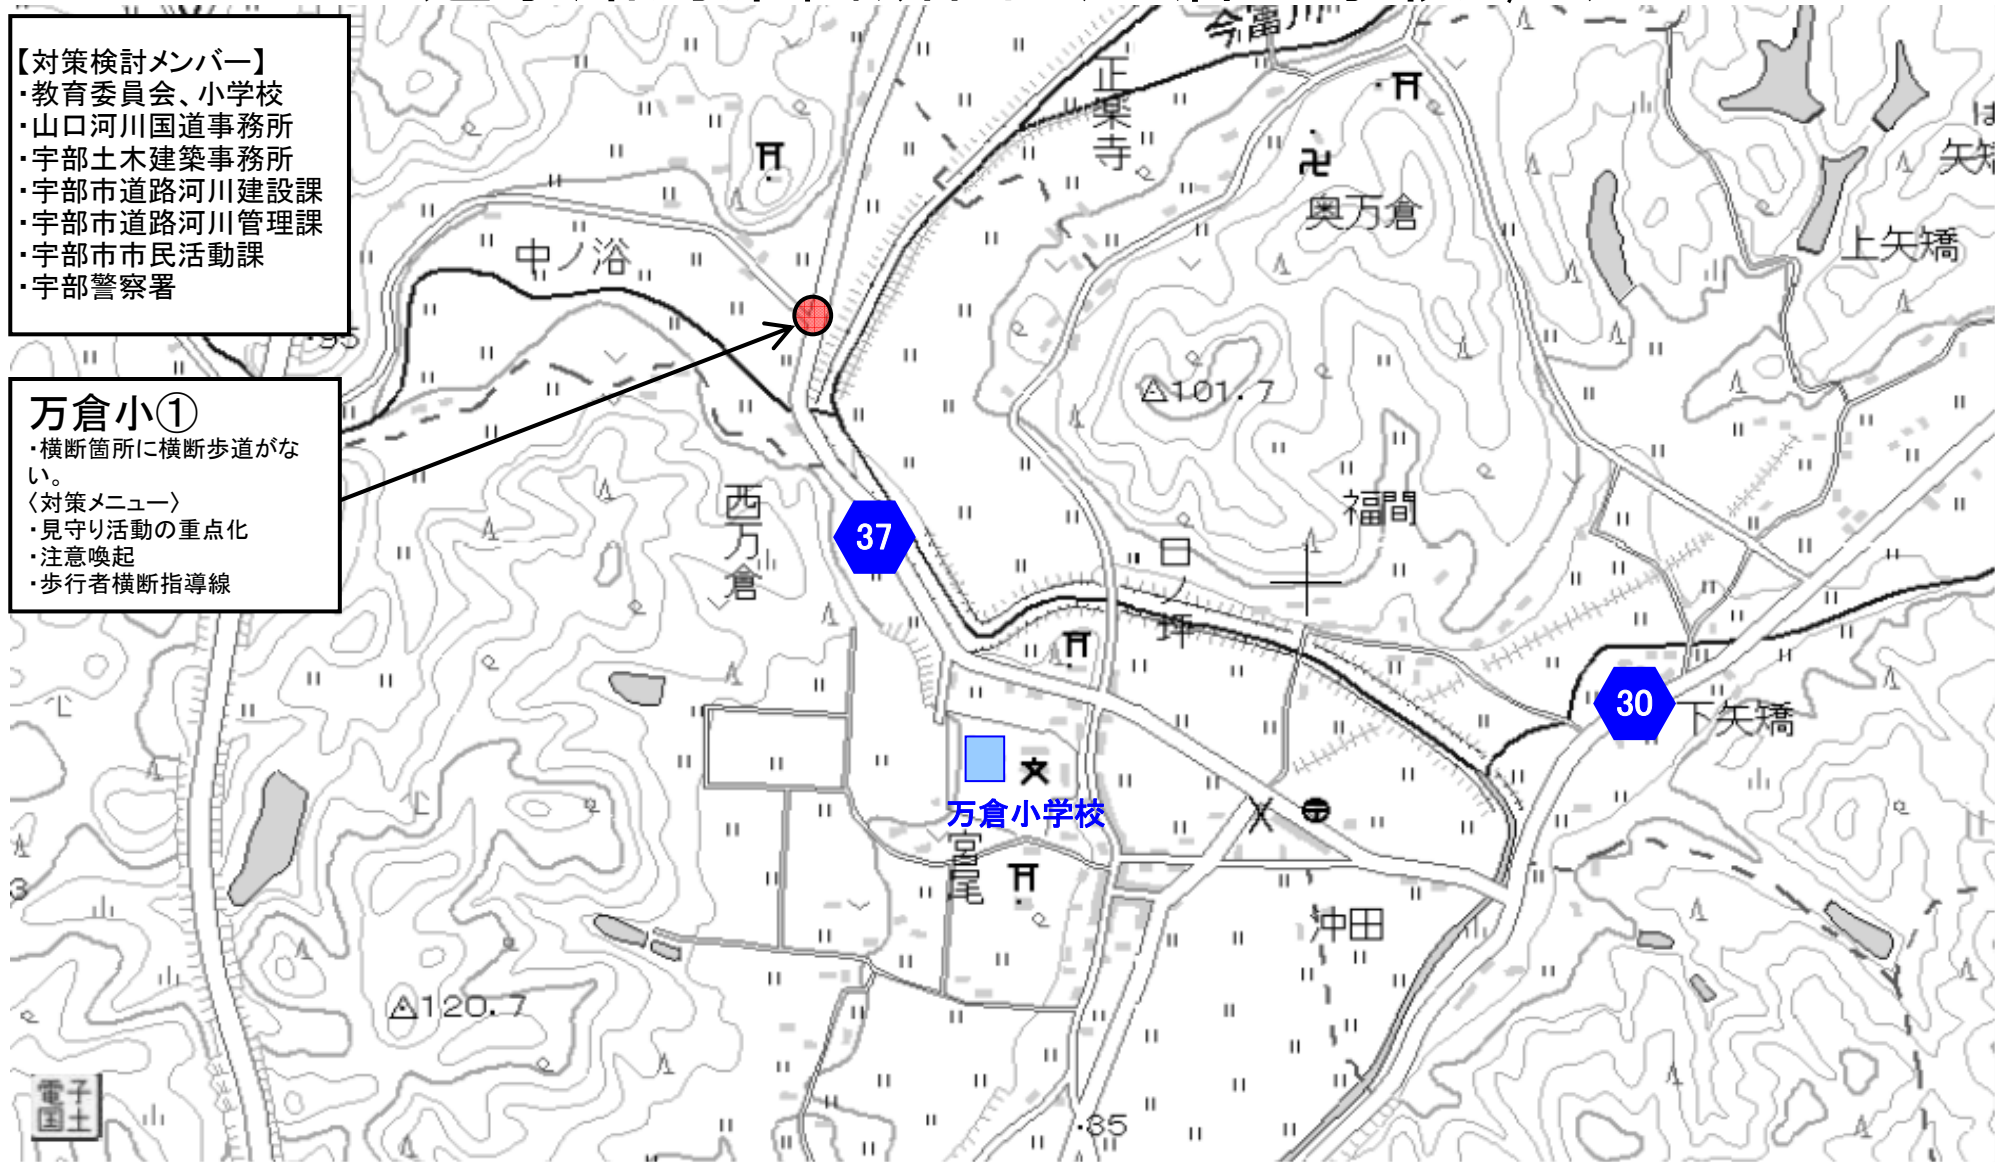
通学路対策箇所図（万倉小学校1/2）

- ・横断箇所には横断歩道がない。
- 〈対策メニュー〉
- ・見守り活動の重点化
 - ・注意喚起
 - ・歩行者横断指導線
