## 宇部市内通学路の対策箇所図目次

# 通学路対策箇所図（東岐波中学校）

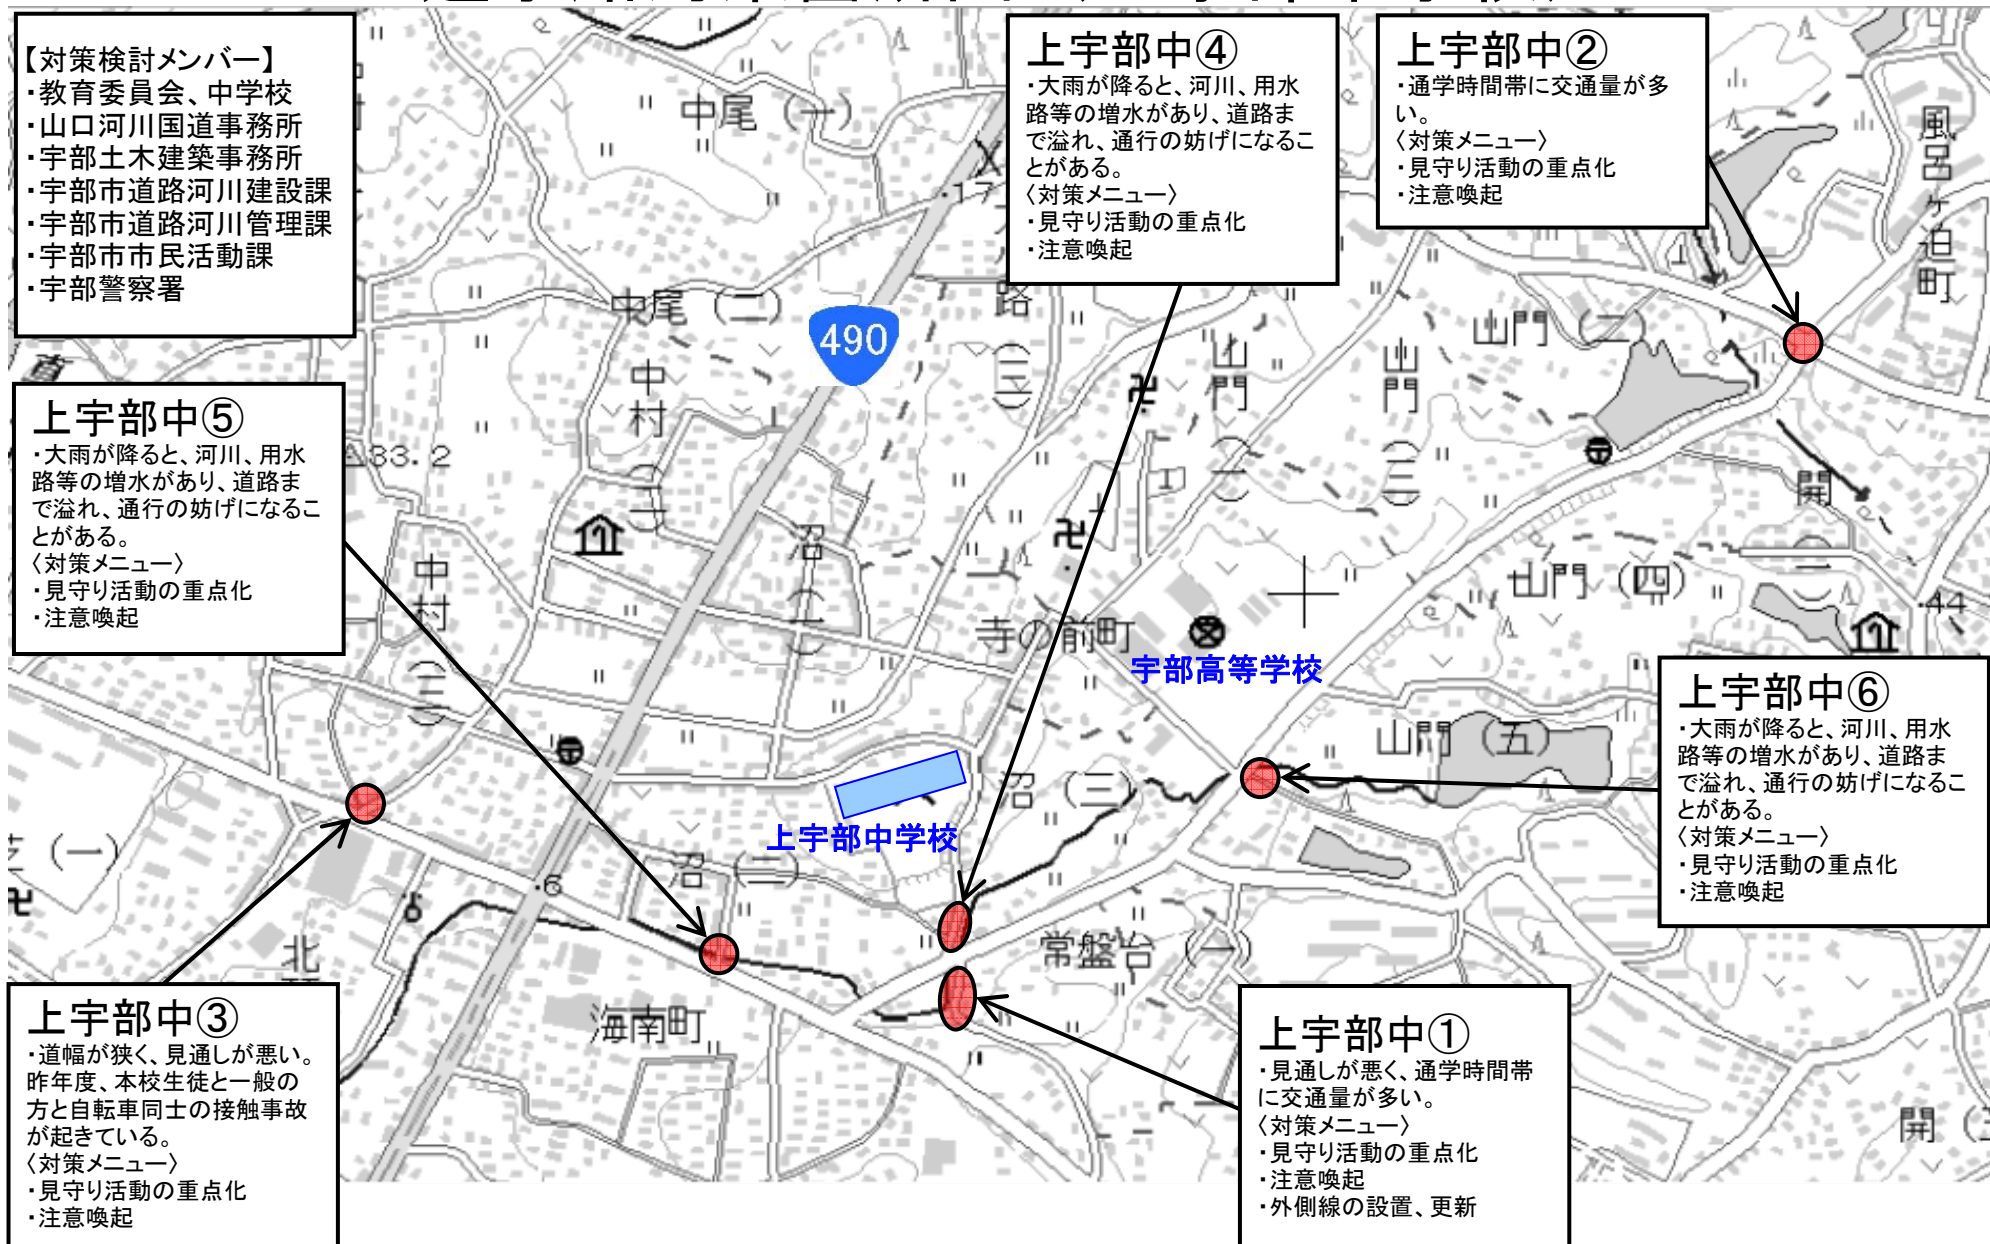
# 通学路対策箇所図（上宇部中学校）

- ・大雨が降ると、河川、用水路等の増水があり、道路まで溢れ、通行の妨げになることがある。
- 〈対策メニュー〉
- ・見守り活動の重点化
- ・注意喚起

- ・通学時間帯に交通量が多い。
- 〈対策メニュー〉
- ・見守り活動の重点化
- ・注意喚起

- ・見通しが悪く、通学時間帯に交通量が多い。
- 〈対策メニュー〉
- ・見守り活動の重点化
- ・注意喚起
- ・外側線の設置、更新

- ・道幅が狭く、見通しが悪い。昨年度、本校生徒と一般の方と自転車同士の接触事故が起きている。
- 〈対策メニュー〉
- ・見守り活動の重点化
- ・注意喚起

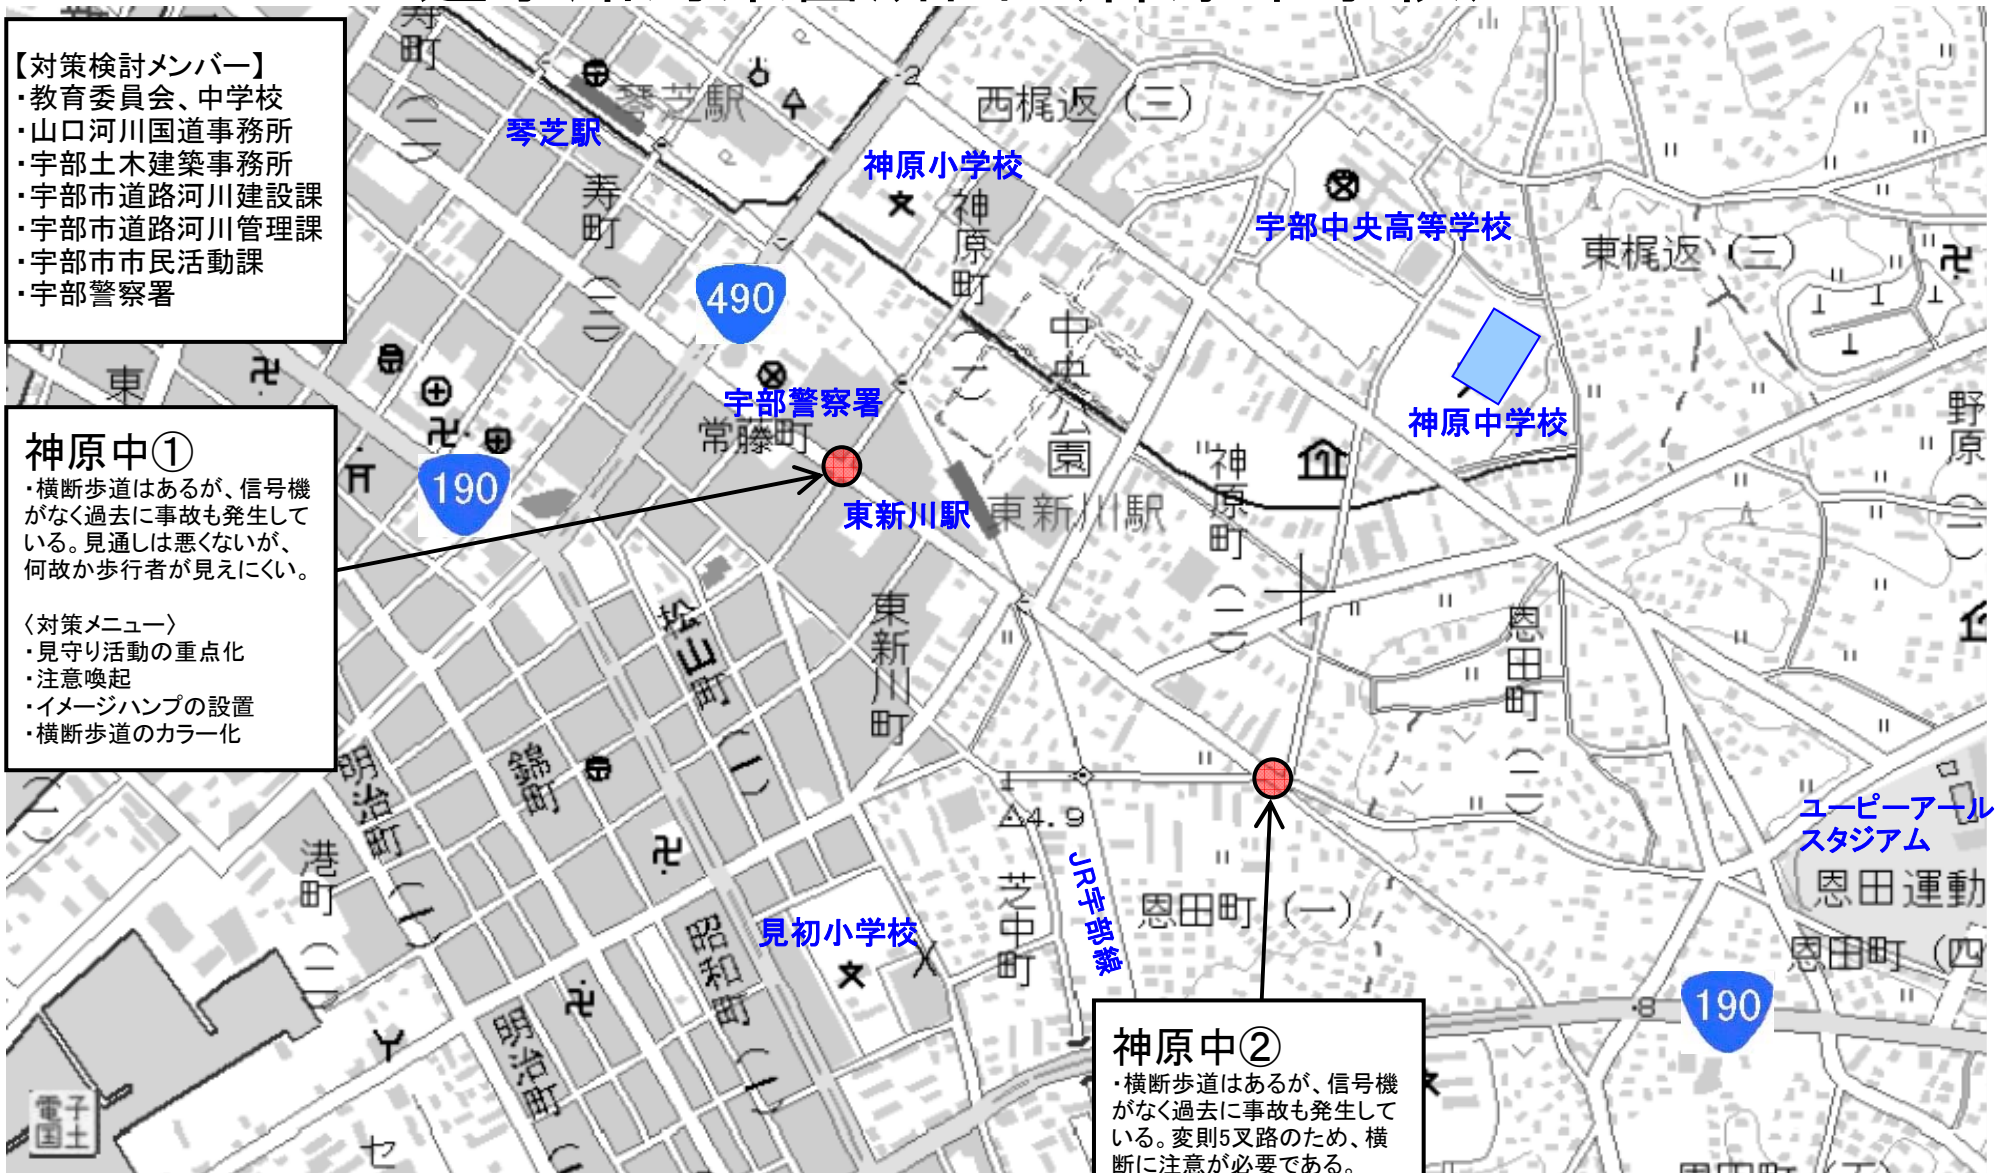
# 通学路対策箇所図（神原中学校）

・横断歩道はあるが、信号機がなく過去に事故も発生している。見通しは悪くないが、何故か歩行者が見えにくい。

・横断歩道はあるが、信号機がなく過去に事故も発生している。変則5叉路のため、横断に注意が必要である。

- ・見守り活動の重点化
- ・注意喚起
- ・イメージハンプの設置
- ・横断歩道のカラー化

- ・見守り活動の重点化
- ・注意喚起
- ・横断歩道のカラー化

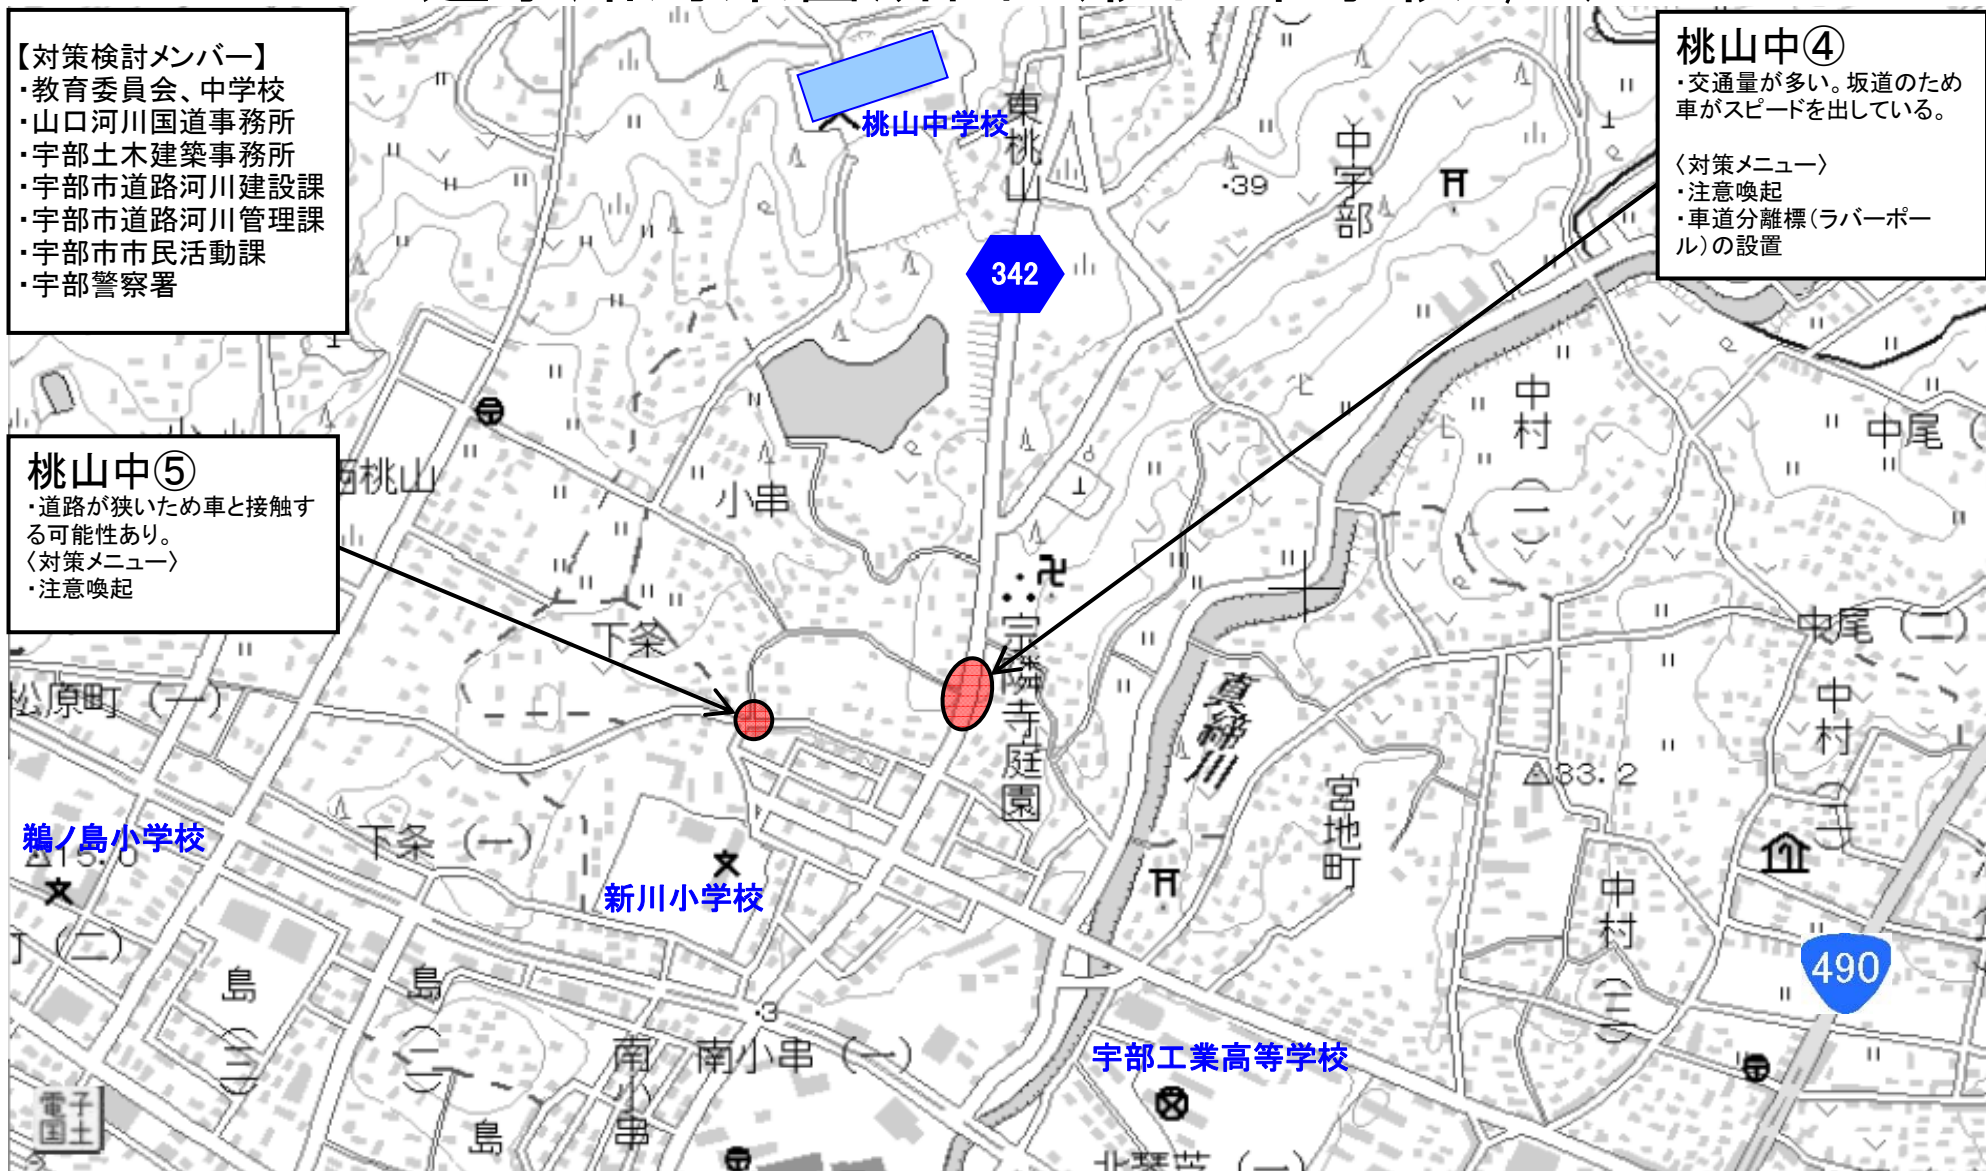
# 通学路対策箇所図（桃山中学校2/2）

- ・道路が狭いため車と接触する可能性あり。
- 〈対策メニュー〉
- ・注意喚起

- ・交通量が多い。坂道のため車がスピードを出している。

- ・注意喚起
- ・車道分離標（ラバーポール）の設置

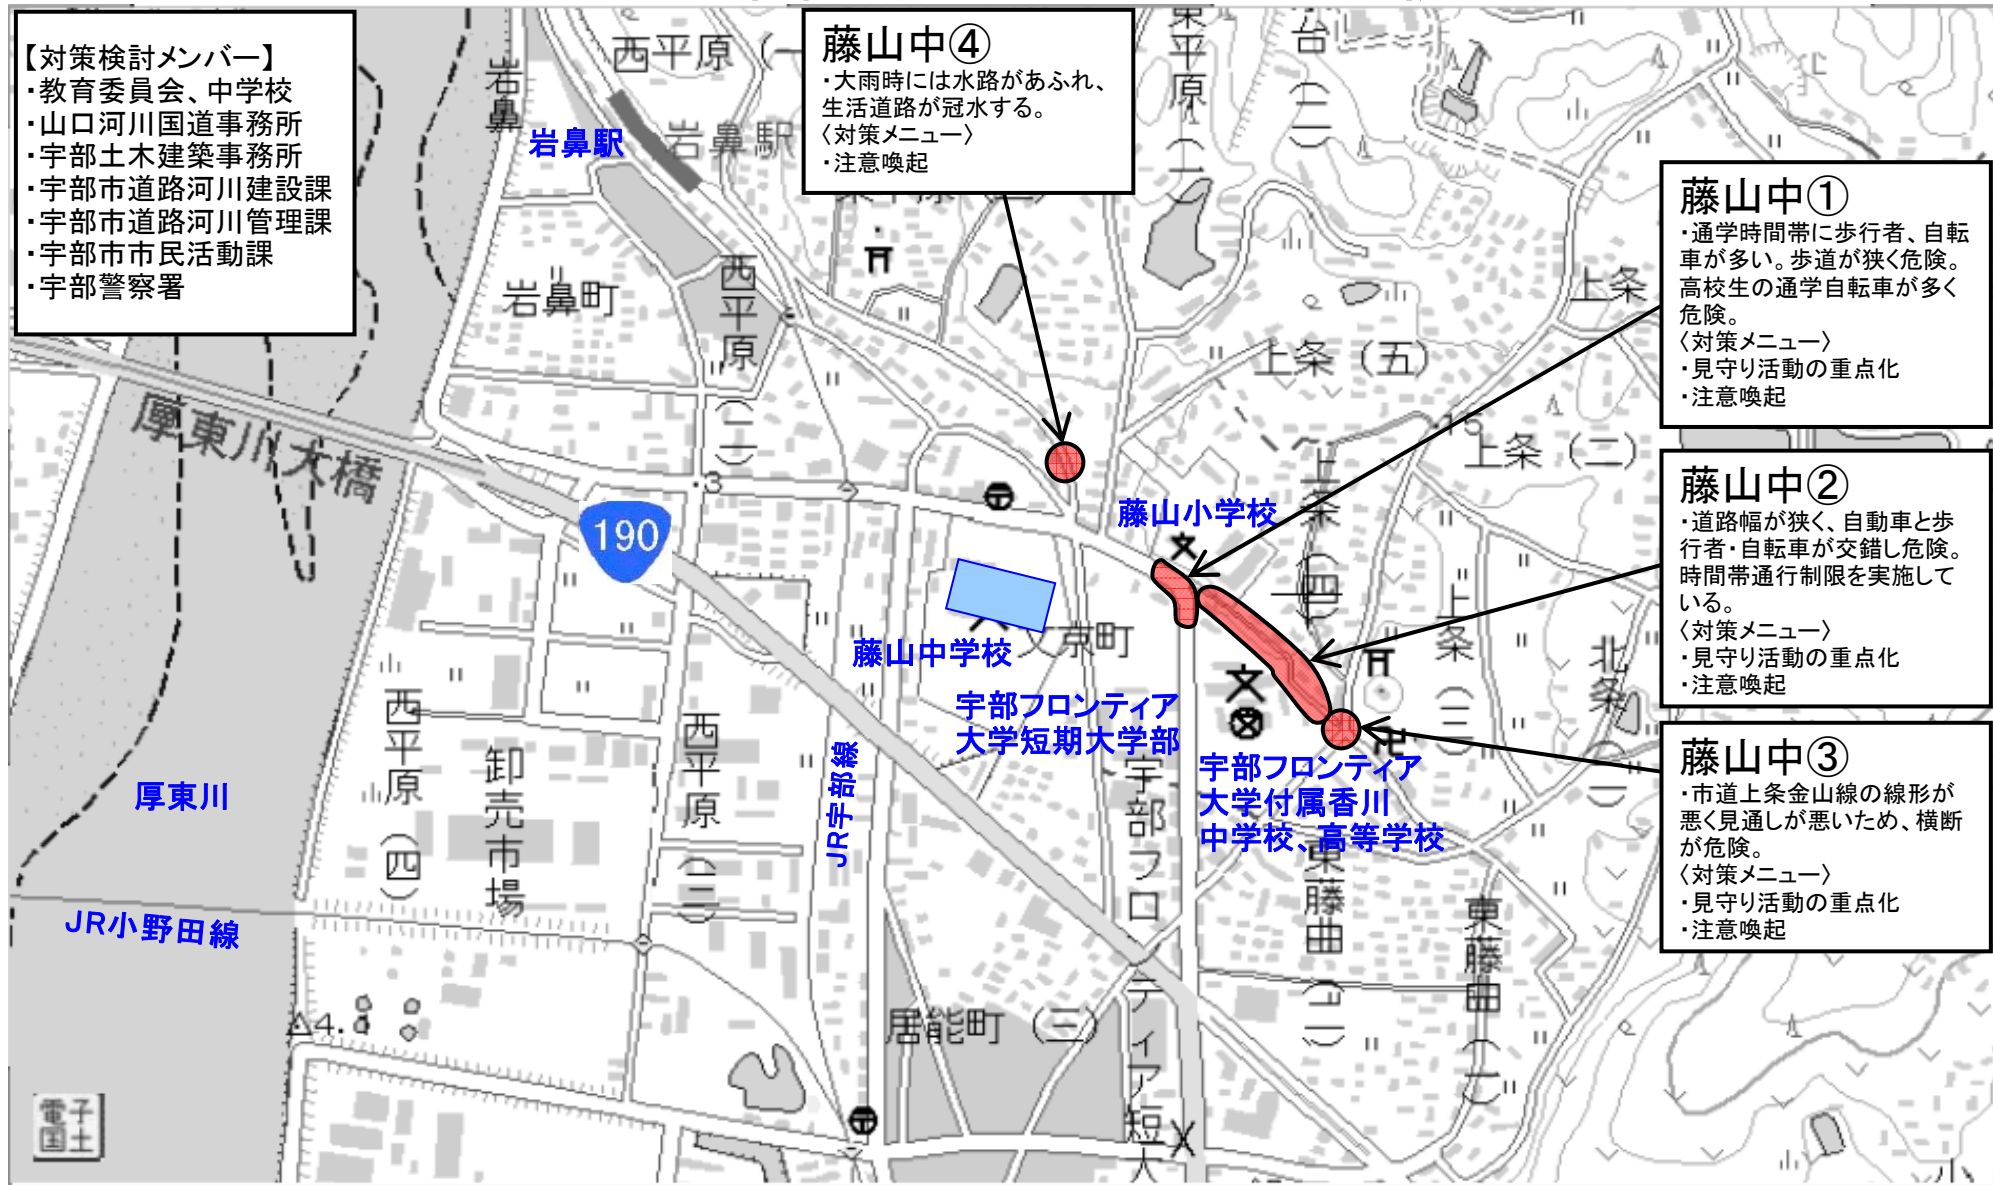
# 通学路対策箇所図（藤山中学校）

- ・大雨時には水路があふれ、生活道路が冠水する。
- 〈対策メニュー〉
- ・注意喚起

- ・通学時間帯に歩行者、自転車が多い。歩道が狭く危険。高校生の通学自転車が多くの危険。
- 〈対策メニュー〉
- ・見守り活動の重点化
- ・注意喚起

- ・道路幅が狭く、自動車と歩行者・自転車が交錯し危険。時間帯通行制限を実施している。
- 〈対策メニュー〉
- ・見守り活動の重点化
- ・注意喚起

- ・市道上条金山線の線形が悪く見通しが悪い、横断が危険。
- 〈対策メニュー〉
- ・見守り活動の重点化
- ・注意喚起

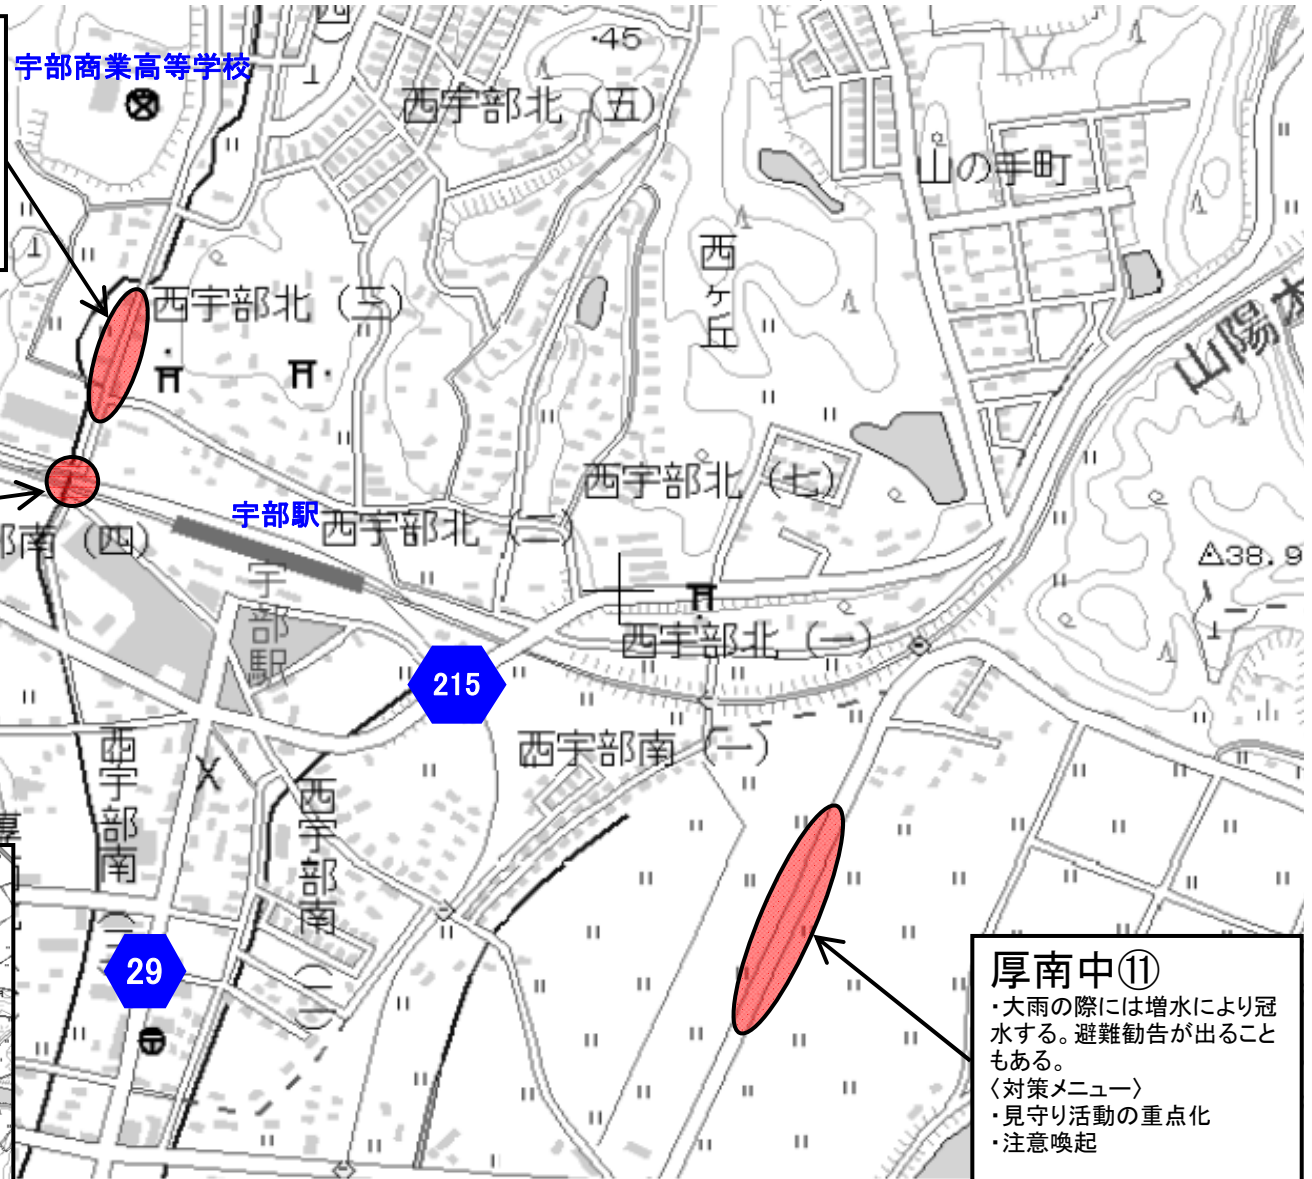
# 通学路対策箇所図（厚南中学校2/2）

- ・大雨の際には道路が冠水する。

- ・以前、大雨の際に水に浸ることがあったとのこと

- ・大雨の際には増水により冠水する。避難勧告が出ることもある。

- ・見守り活動の重点化
- ・注意喚起

- ・注意喚起

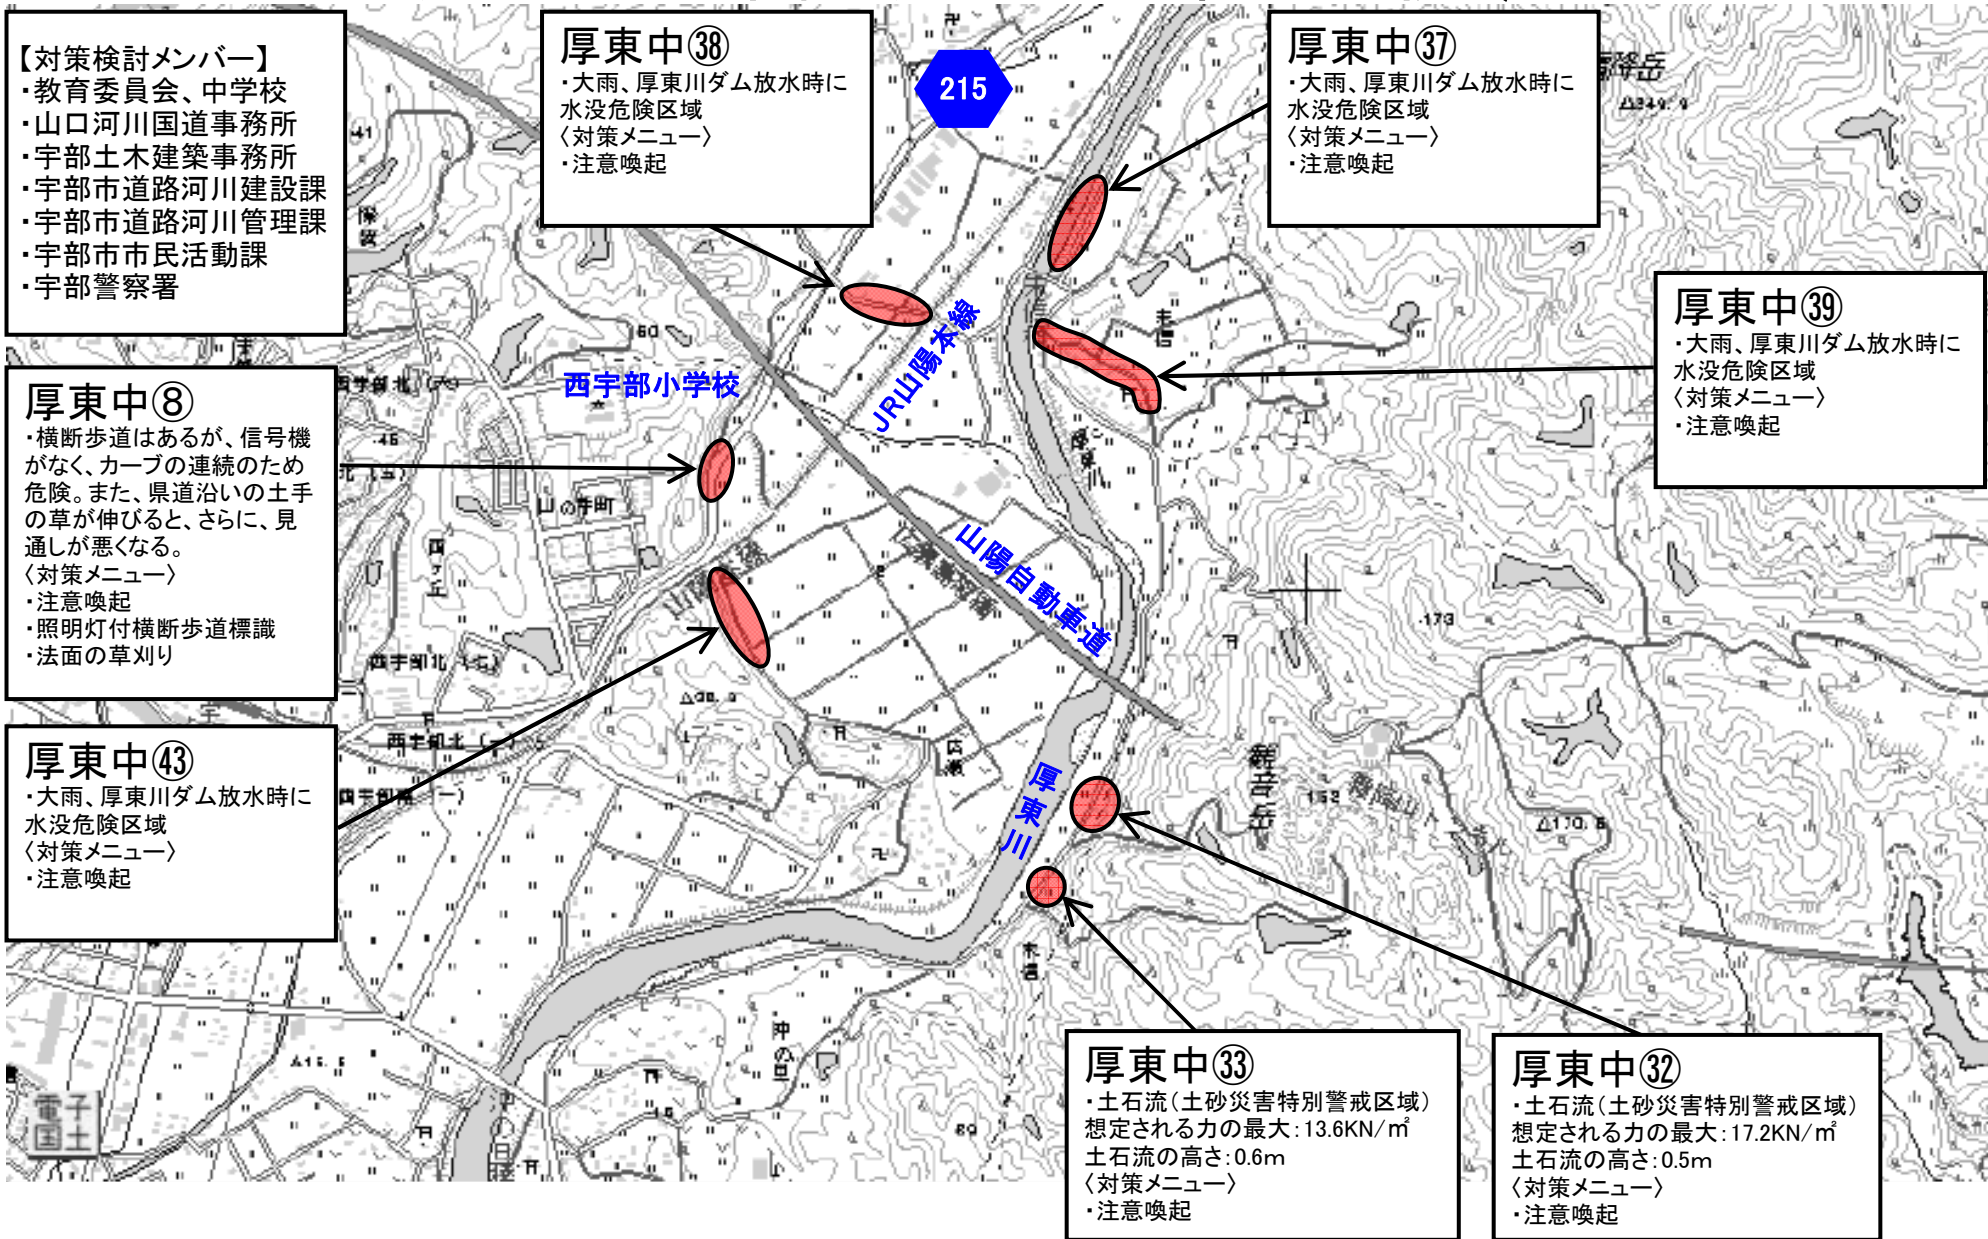
# 通学路対策箇所図（厚東中学校1/6）

- ・横断歩道はあるが、信号機がなく、カーブの連続のため危険。また、県道沿いの土手の草が伸びると、さらに、見通しが悪くなる。
- 〈対策メニュー〉
- ・注意喚起
- ・照明灯付横断歩道標識
- ・法面の草刈り

- ・大雨、厚東川ダム放水時に水没危険区域
- 〈対策メニュー〉
- ・注意喚起

- ・土石流（土砂災害特別警戒区域）
- 想定される力の最大：13.6KN/m<sup>2</sup>
- 土石流の高さ：0.6m
- 〈対策メニュー〉
- ・注意喚起

- ・土石流（土砂災害特別警戒区域）
- 想定される力の最大：17.2KN/m<sup>2</sup>
- 土石流の高さ：0.5m
- 〈対策メニュー〉
- ・注意喚起

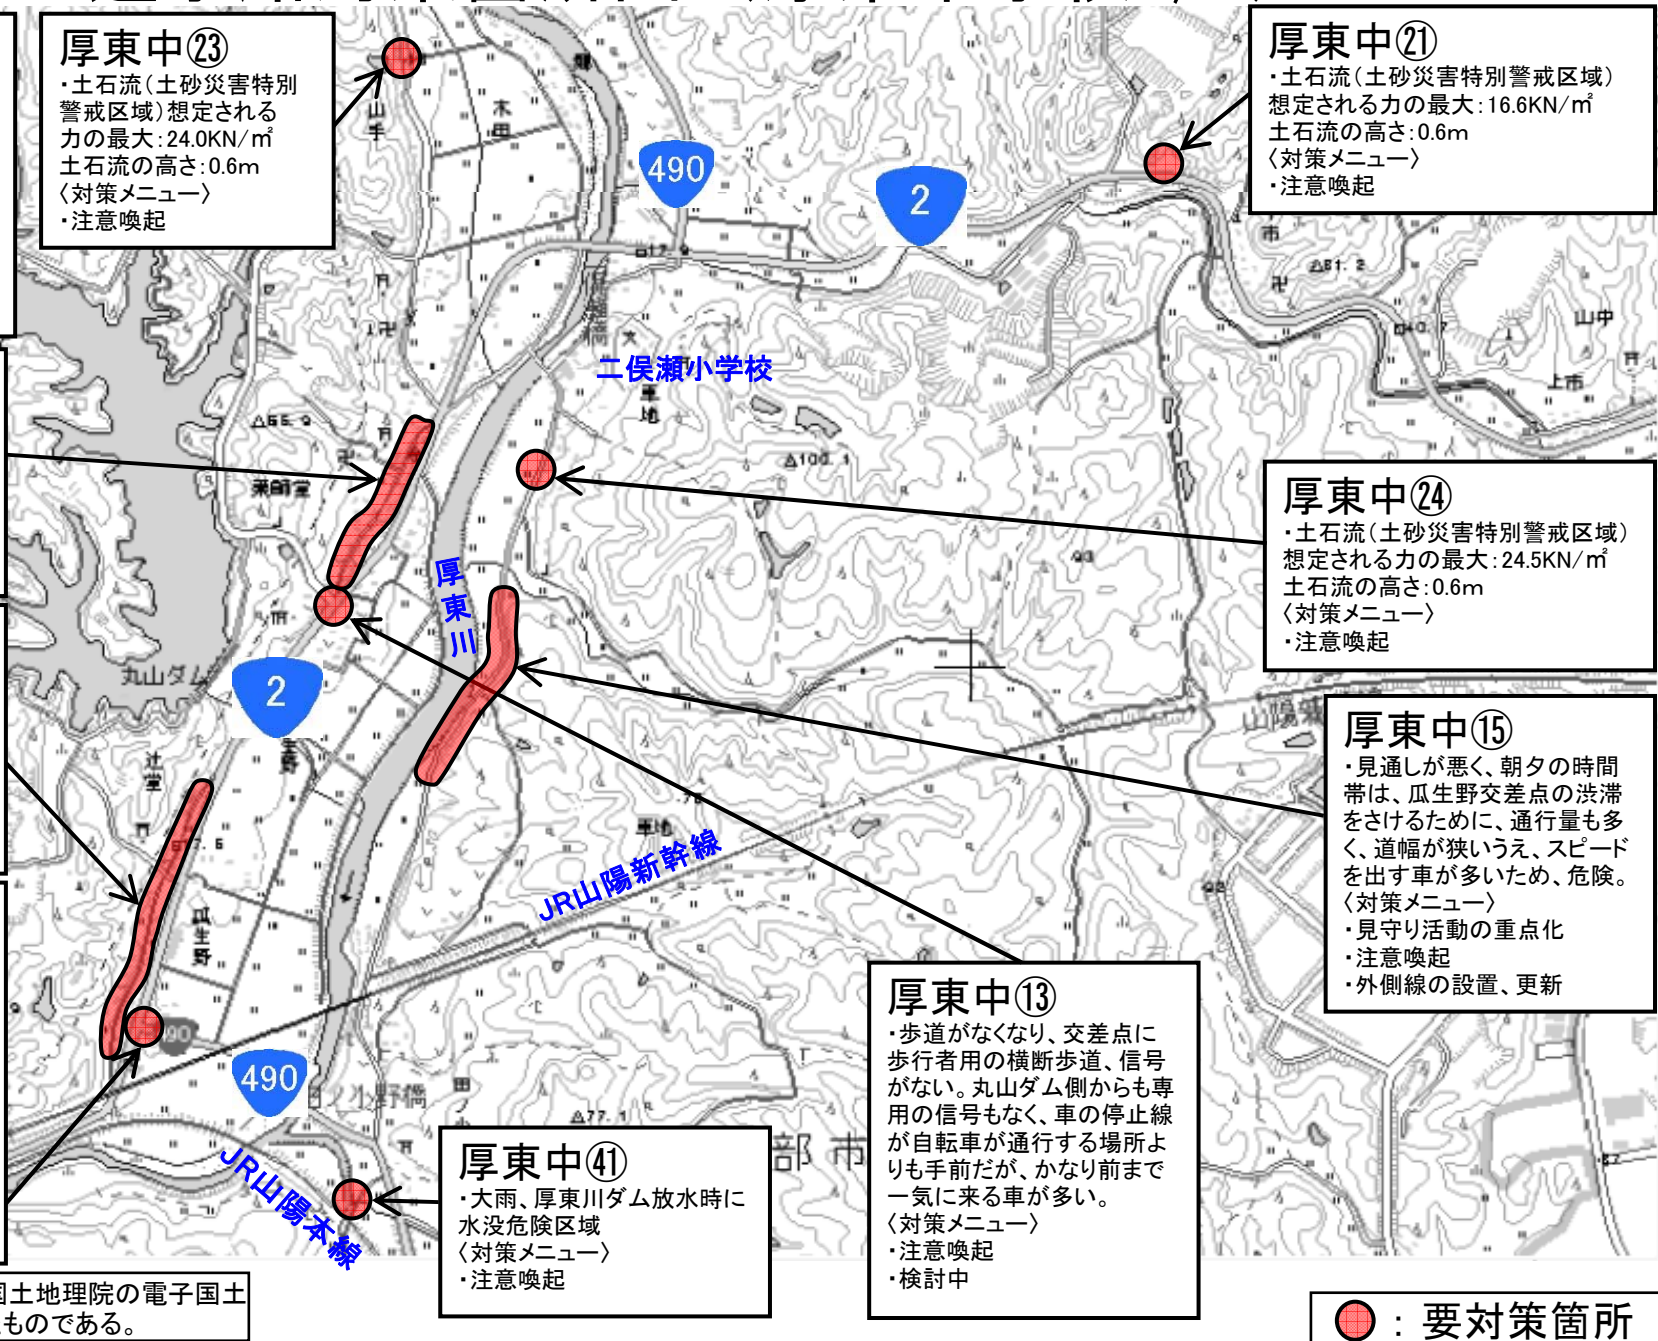
# 通学路対策箇所図（厚東中学校4/6）

- ・橋幅が狭く、車が通行すると歩行者や自転車が危険。
- 〈対策メニュー〉
- ・注意喚起
  - ・警戒標識、表示等の設置

- ・道幅が狭く、特に朝、瓜生野交差点の渋滞をさけるために、一方通行を無視して通行する車が多い。
- 〈対策メニュー〉
- ・注意喚起

- ・国道と県道が交わる場所で、歩道に横断歩道、信号がない。県道側からその場所を直進（その逆も）してくる車があるため危険。
- 〈対策メニュー〉
- ・見守り活動の重点化
  - ・注意喚起
  - ・交差点改良
  - ・生活道路整備助成制度の説明

- ・土石流（土砂災害特別警戒区域）想定される力の最大：24.0KN/m<sup>2</sup>
  - ・土石流の高さ：0.6m
- 〈対策メニュー〉
- ・注意喚起

- ・土石流（土砂災害特別警戒区域）想定される力の最大：16.6KN/m<sup>2</sup>
  - ・土石流の高さ：0.6m
- 〈対策メニュー〉
- ・注意喚起

- ・土石流（土砂災害特別警戒区域）想定される力の最大：24.5KN/m<sup>2</sup>
  - ・土石流の高さ：0.6m
- 〈対策メニュー〉
- ・注意喚起

- ・見通しが悪く、朝夕の時間帯は、瓜生野交差点の渋滞をさけるために、通行量も多く、道幅が狭いうえ、スピードを出す車が多いため、危険。
- 〈対策メニュー〉
- ・見守り活動の重点化
  - ・注意喚起
  - ・外側線の設置、更新

- ・歩道がなくなり、交差点に歩行者用の横断歩道、信号がない。丸山ダム側からも専用の信号もなく、車の停止線が自転車が通行する場所よりも手前だが、かなり前まで一気に来る車が多い。
- 〈対策メニュー〉
- ・注意喚起
  - ・検討中

- ・大雨、厚東川ダム放水時に水没危険区域
- 〈対策メニュー〉
- ・注意喚起

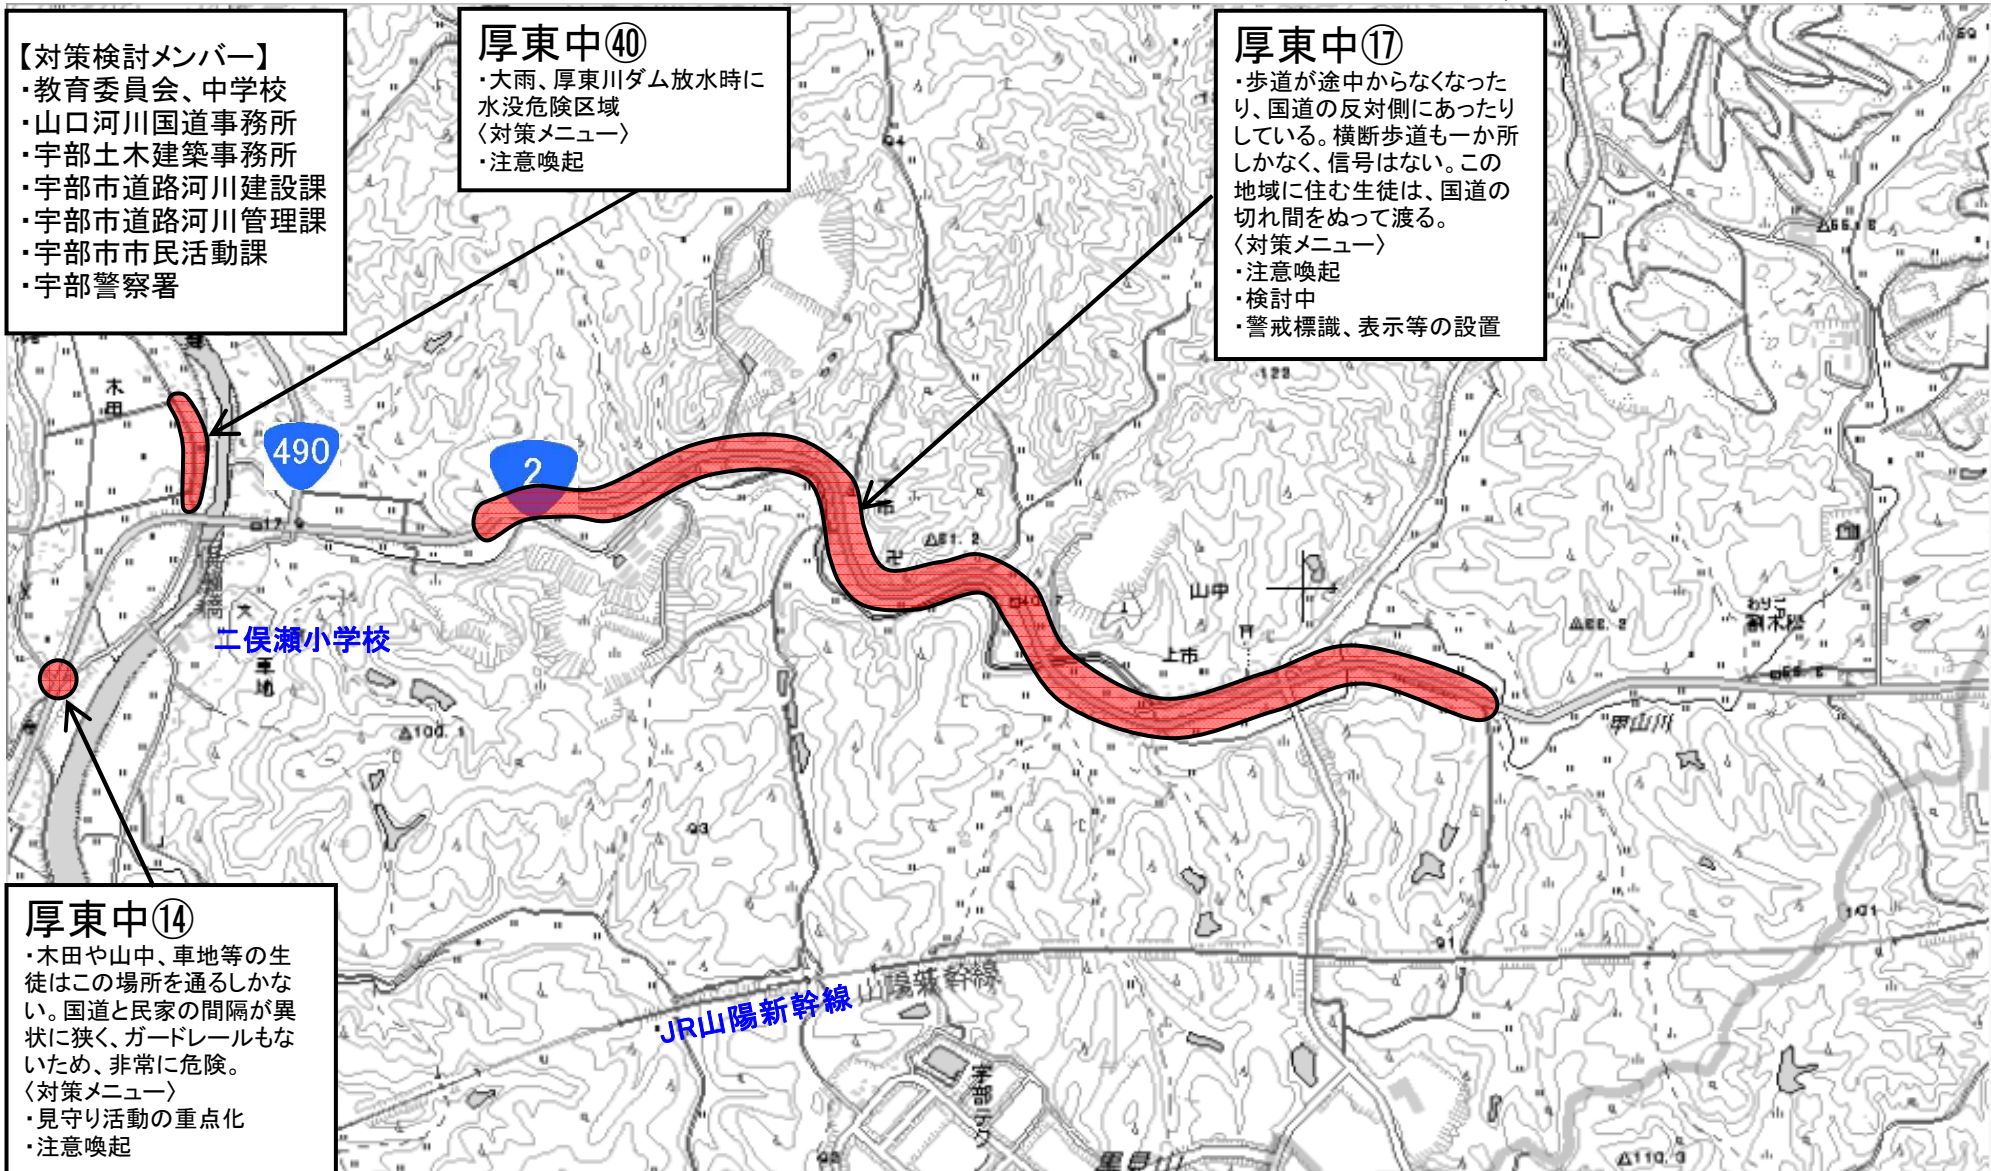
# 通学路対策箇所図（厚東中学校6/6）

- ・大雨、厚東川ダム放水時に水没危険区域
- 〈対策メニュー〉
- ・注意喚起

- ・歩道が途中からなくなったり、国道の反対側にあったりしている。横断歩道も一か所しかなく、信号はない。この地域に住む生徒は、国道の切れ間をぬって渡る。
- 〈対策メニュー〉
- ・注意喚起
- ・検討中
- ・警戒標識、表示等の設置

- ・木田や山中、車地等の生徒はこの場所を通るしかない。国道と民家の間隔が異状に狭く、ガードレールもないため、非常に危険。
- 〈対策メニュー〉
- ・見守り活動の重点化
- ・注意喚起

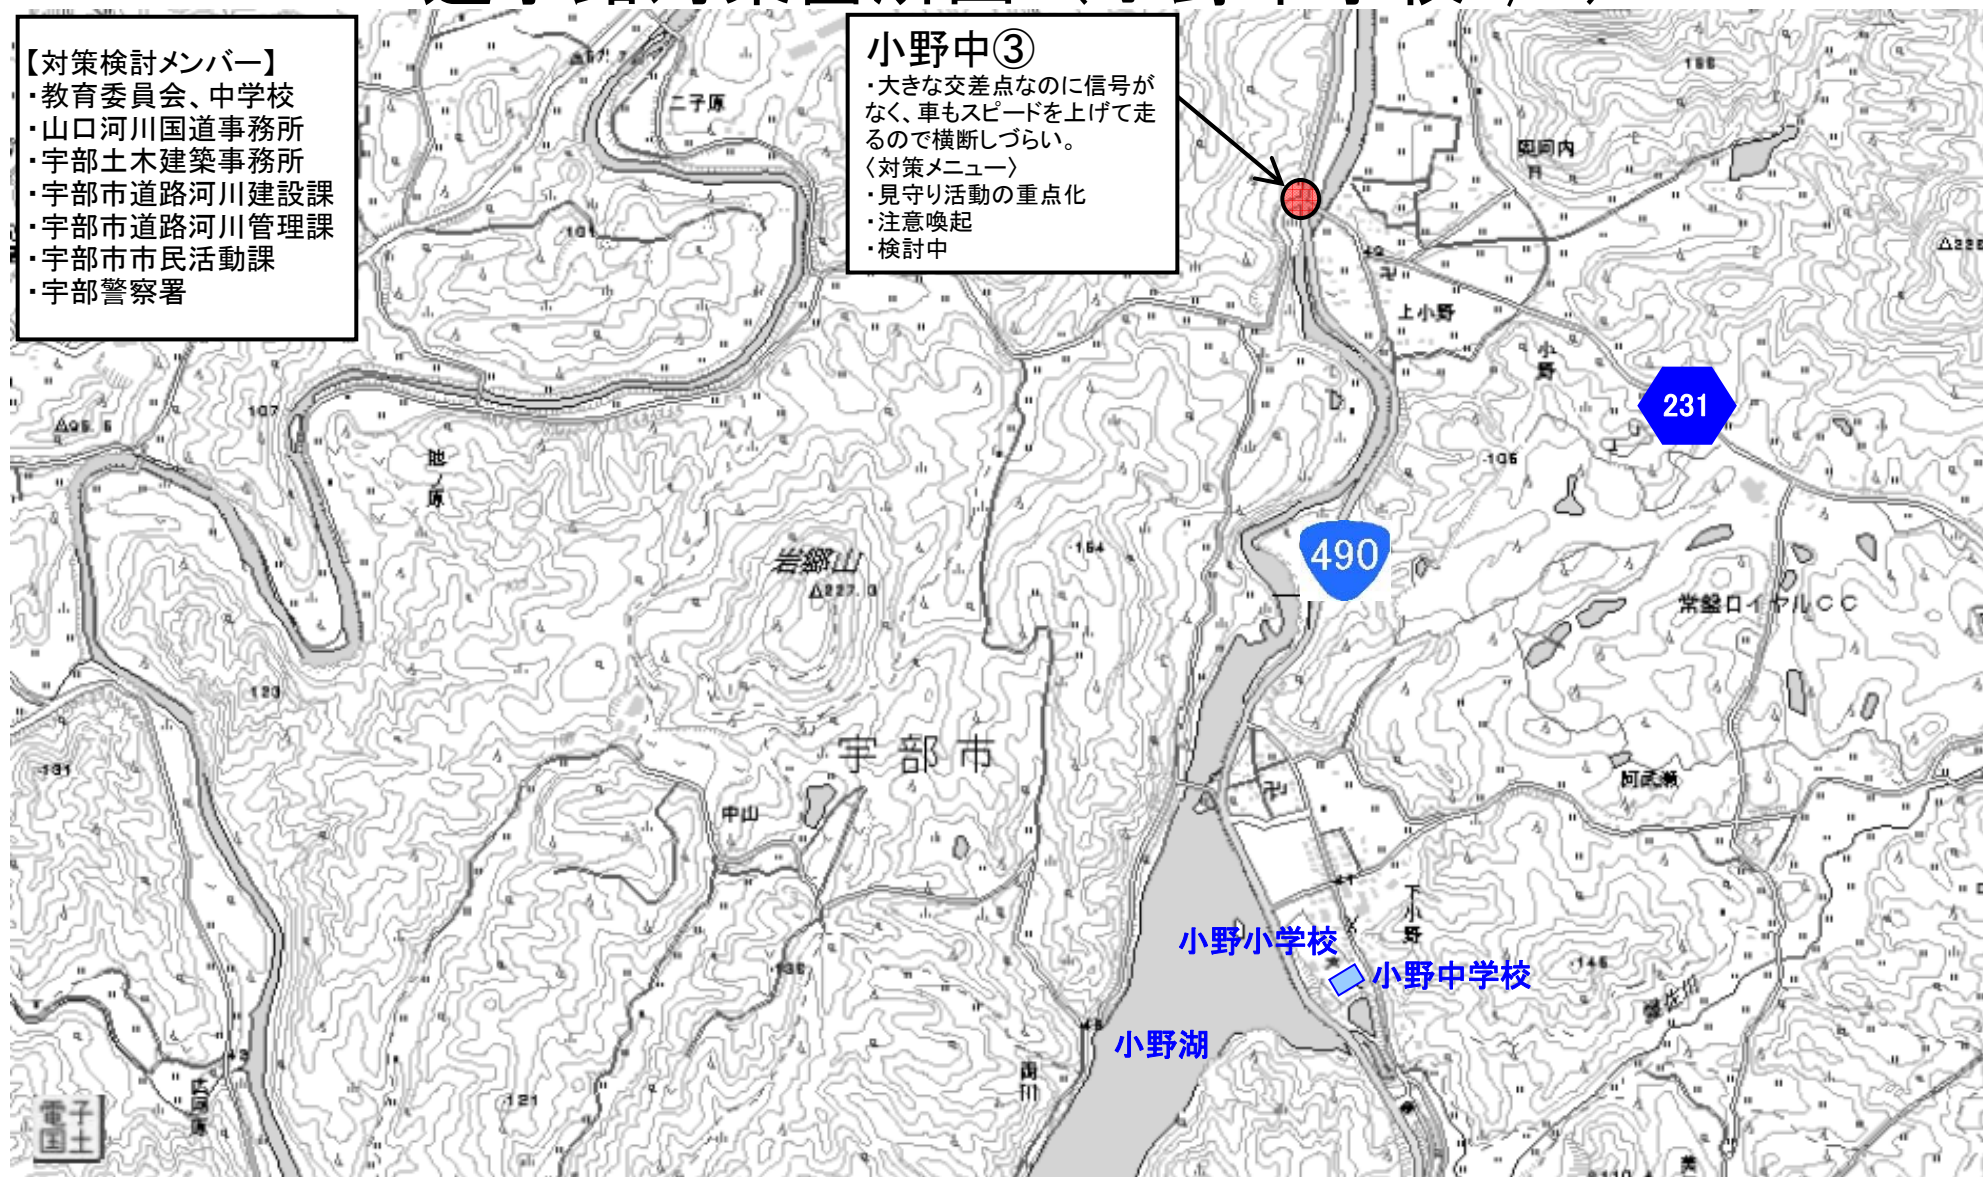
# 通学路対策箇所図（小野中学校2/2）

・大きな交差点なのに信号がなく、車もスピードを上げて走るので横断しづらい。

- ・見守り活動の重点化
- ・注意喚起
- ・検討中
