## 宇部市内通学路の対策箇所図目次

# 通学路対策箇所図（東岐波中学校）

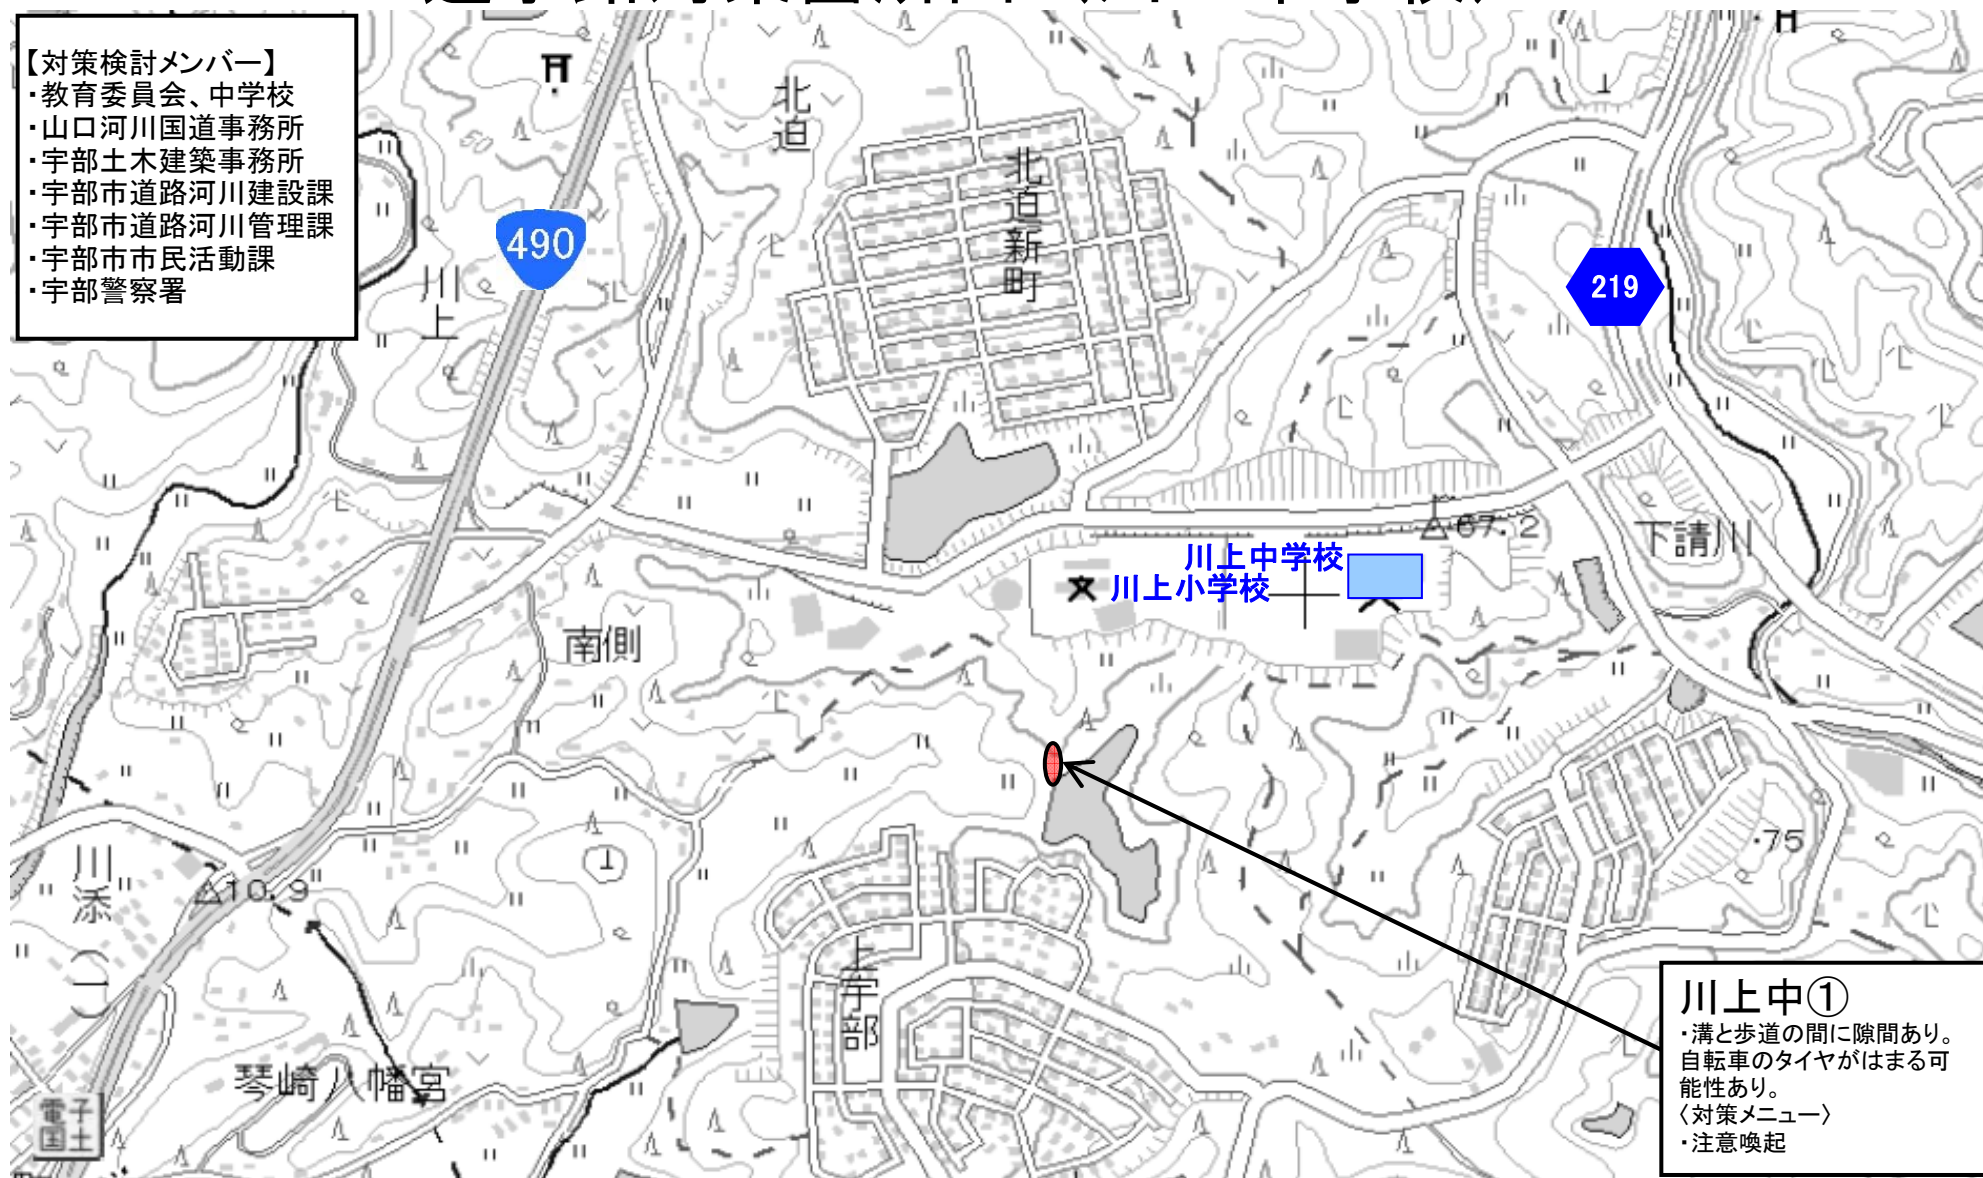
# 通学路対策箇所図（川上中学校）

- ・溝と歩道の間に隙間あり。自転車のタイヤがはまる可能性あり。
- 〈対策メニュー〉
- ・注意喚起

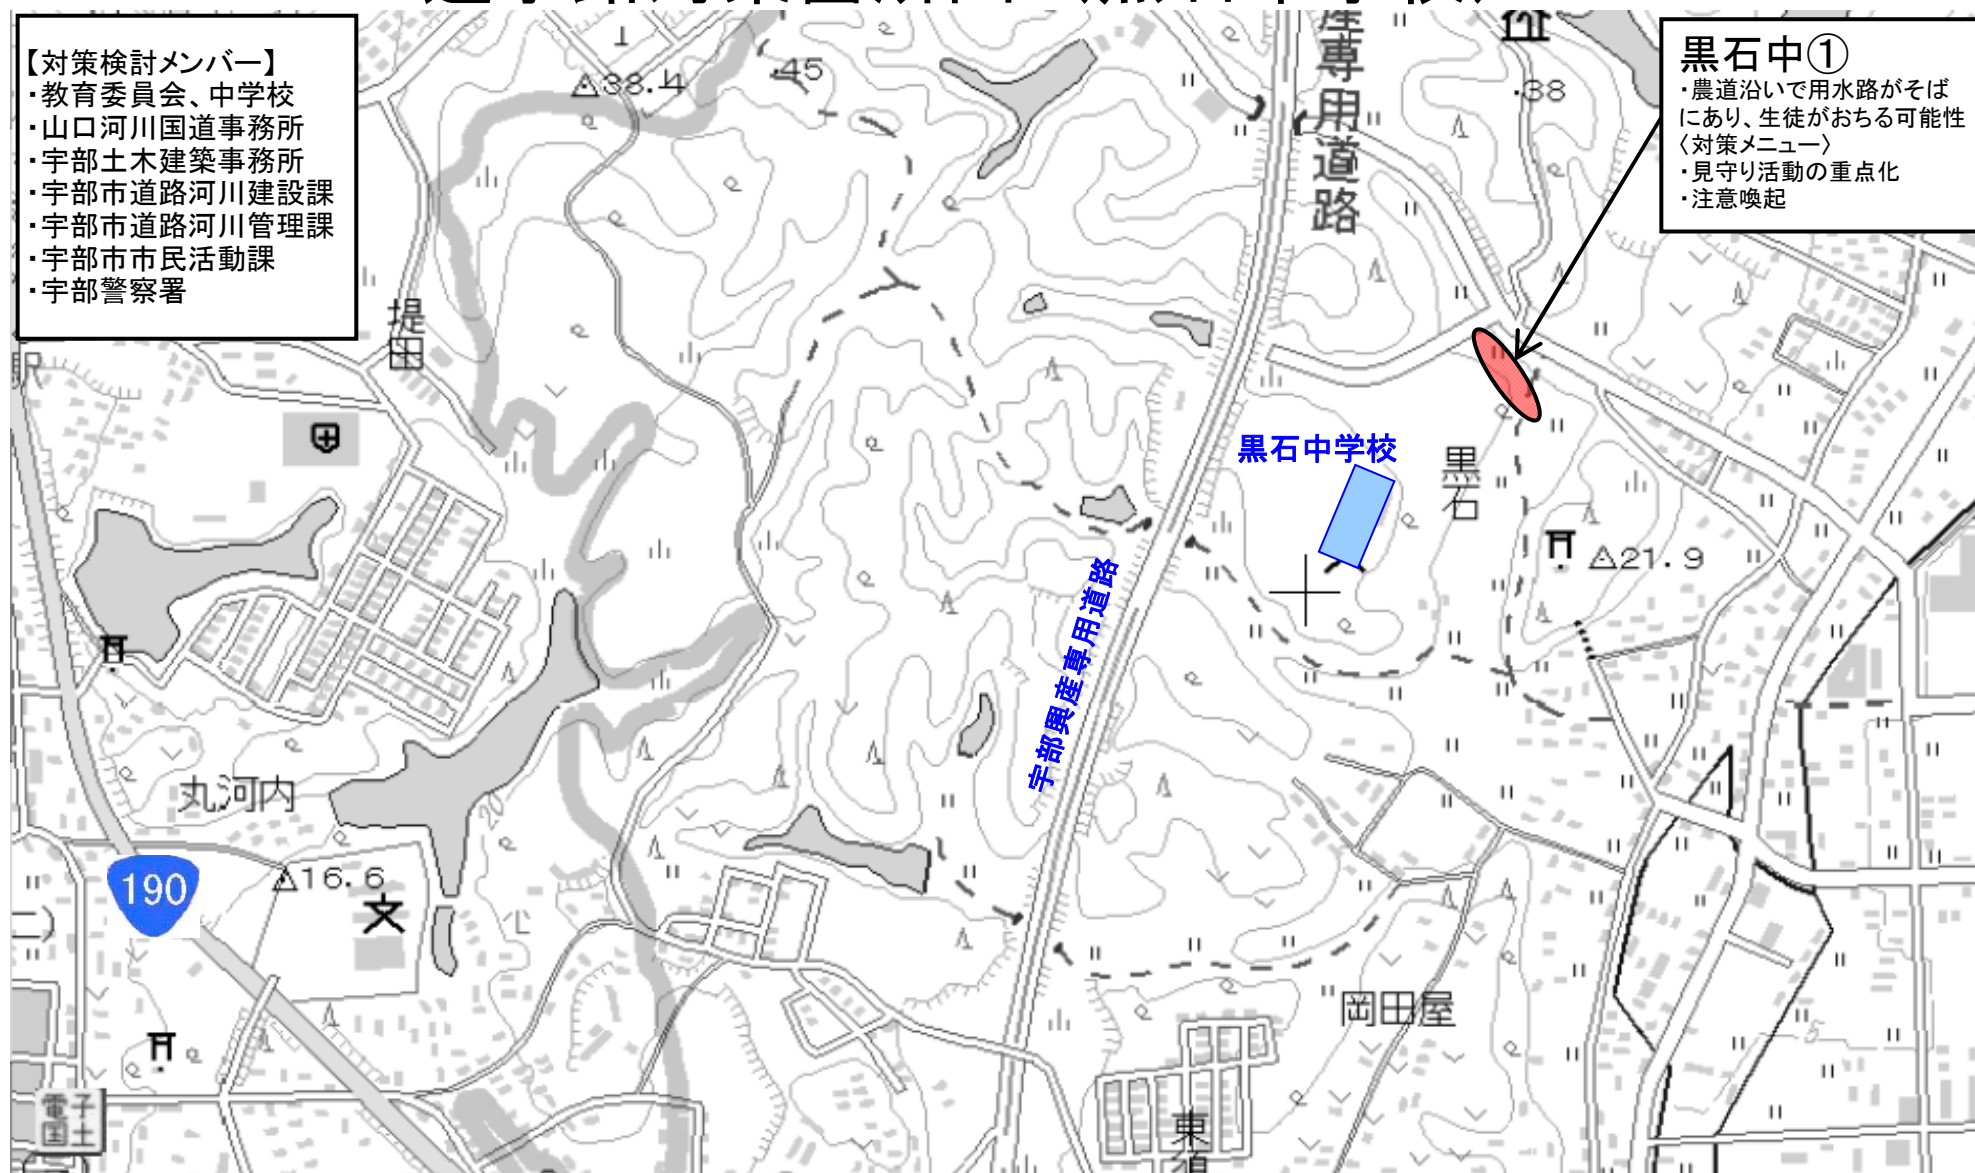
# 通学路対策箇所図（黒石中学校）

- ・農道沿いで用水路がそばにあり、生徒がおちる可能性
- 〈対策メニュー〉
- ・見守り活動の重点化
- ・注意喚起

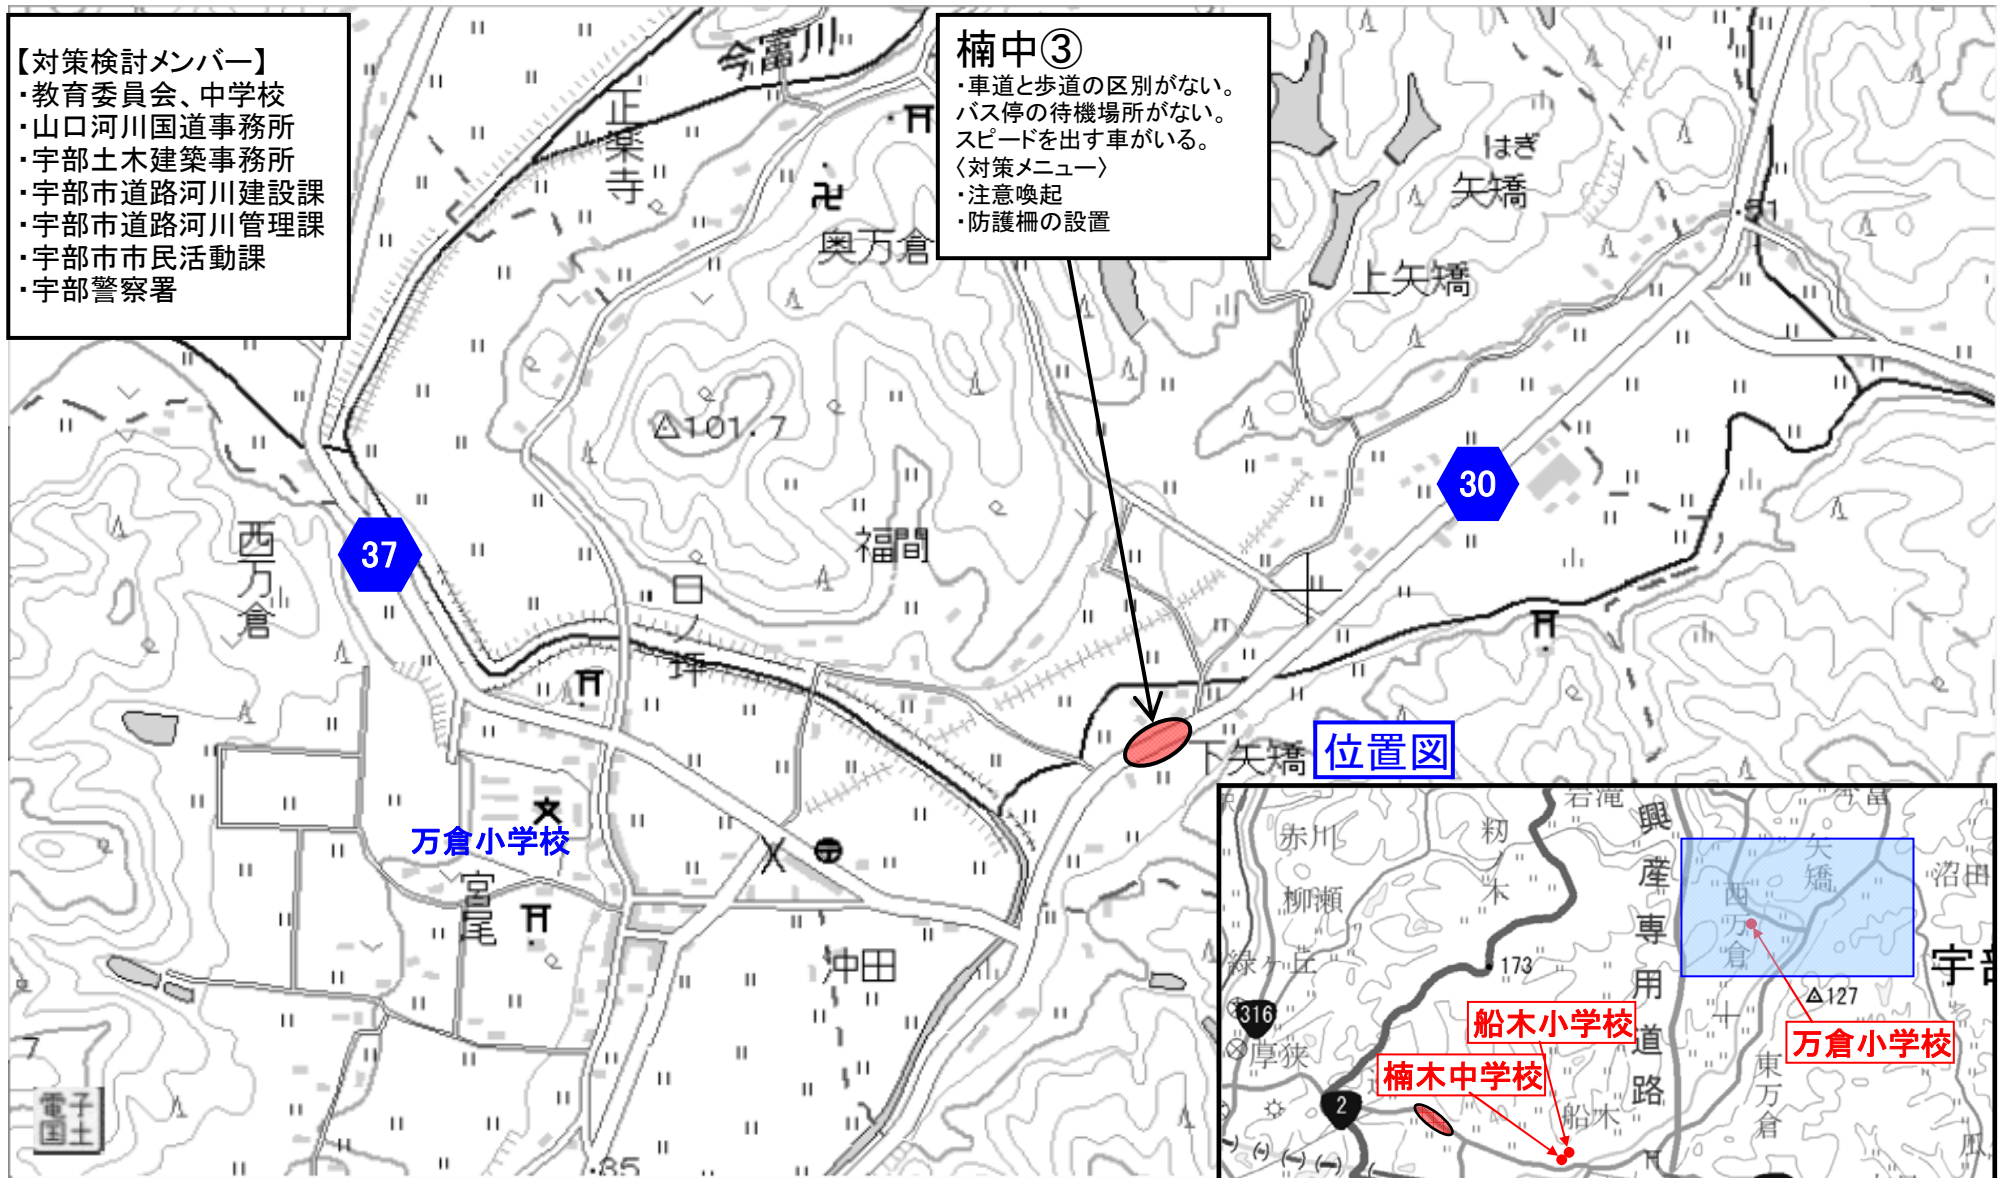
# 通学路対策箇所図（楠中学校2/2）

- ・車道と歩道の区別がない。
  - ・バス停の待機場所がない。
  - ・スピードを出す車がいる。
- 〈対策メニュー〉
- ・注意喚起
  - ・防護柵の設置
