協定値超過報告書

宇部興産株式会社

宇部ケミカル工場

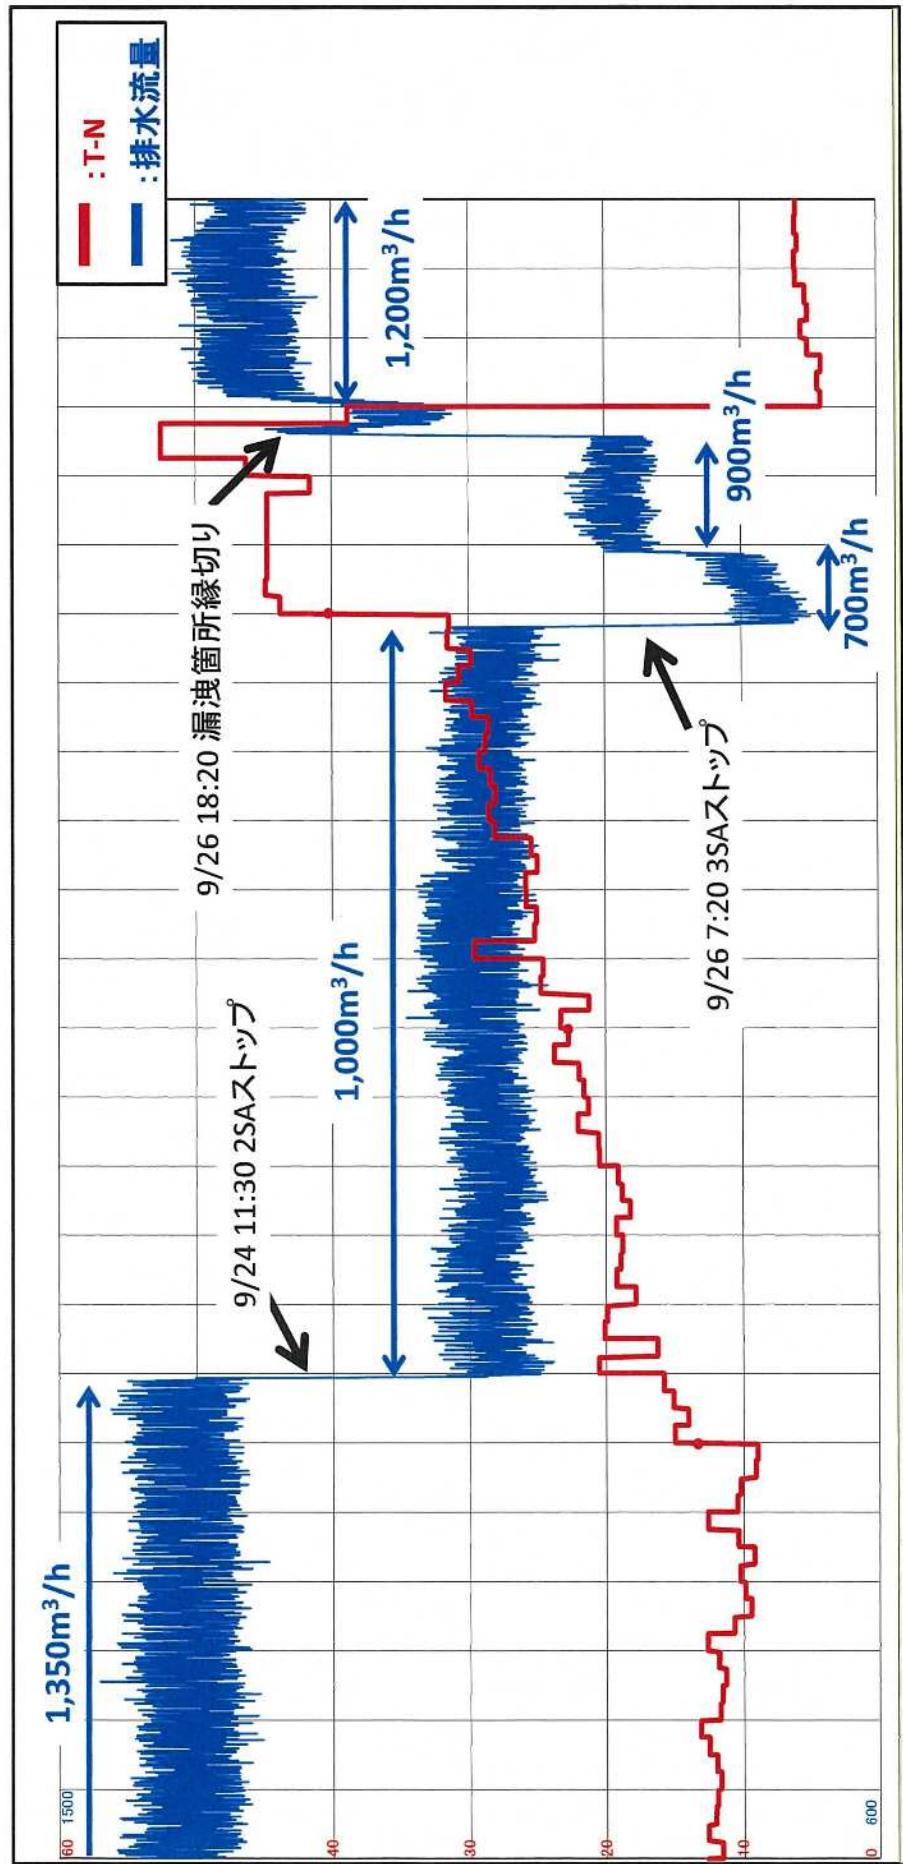
添付資料② 東地区西1号排水口における排水量とT-N値の経時変化

11:30 2SAストップによるバロコン水停止に伴い、西1号排水量1,350→1,000m³/hに低下。T-Nが徐々に上昇する傾向がみられた(9/24 9.0 mg/L → 9/25 25 mg/L)。通常の変動範囲であったがドレンのpH上昇(8.2→8.8)がみられたためNH₃飛沫同伴を考え、pH調整槽及びNo.1ドレンタンクのpH計点検、校正実施。

7:20 3SAストップでNo.2海水ポンプ停止した結果、西1号排水量低下(1,000→700m³/h)。8:00 西1号排水口自動分析計のT-N 44 mg/LとなりH警報(38 mg/L)発報。西1号排水口、pH調整槽排水溝、市販タンク横排水溝の排水を目視及びpH点検したが異常として検知できず。製造→運転管理→環境チームのルートで連絡。環境チームから製造へ問い合わせ各所

- 1) 西1号T-Nの推移から、9月24日(火)午前中の2SAストップ後に排水量が変わらないのにも関わらず、T-N値が上昇傾向を示していた事から排水口でH警報が発報する以前(9月25日0:00頃)から当該フランジ部より漏洩していたと推測される。
- 2) 9月26日(木)7:30に3SAストップ後、排水量が1,000m³/hから700m³/hへ低下した事で、排水のT-N濃度が上昇した。同日17:00に排水量が減少していないのにも関わらず、西1号排水口での自動分析計によるT-N値がHH警報値を超過し、この状態が約2時間継続した。20:05に正常値に復帰した。HH警報時の西1号排水口のT-N値(計量事業所による分析)は60mg/Lと協定値(48mg/L)を超過した。
- 3) 硫安液は約27時間(9月25日0:00～9月26日19:00)で約5.5m³が西1号排水口へ流出したと推定した。流出した硫安液の濃度は約40%で、公共水域への硫安の漏洩量は5,500L × 1.2kg/L × 0.4 = 2,640kgと推定した。
- 4) 本事象による西1号排水口の出口での硫安最大濃度は60mg/Lと推定され、水生環境有害性(急性)については、淡水生物であるゼブラフィッシュについてLC50(50%が死亡する濃度)が420mg/L、ミジンコについてEC50(50%が遊泳しなくなる濃度)が129mg/Lとなっており、排水口の出口で多量の海水と混合することを考えると海域の生物への影響はほとんどないとみられる。尚、本報告書提出時点において、市民及び従業員の健康被害若しくは生活環境に関する被害が生じたとの情報はなく、海域の異変等も認められていない。

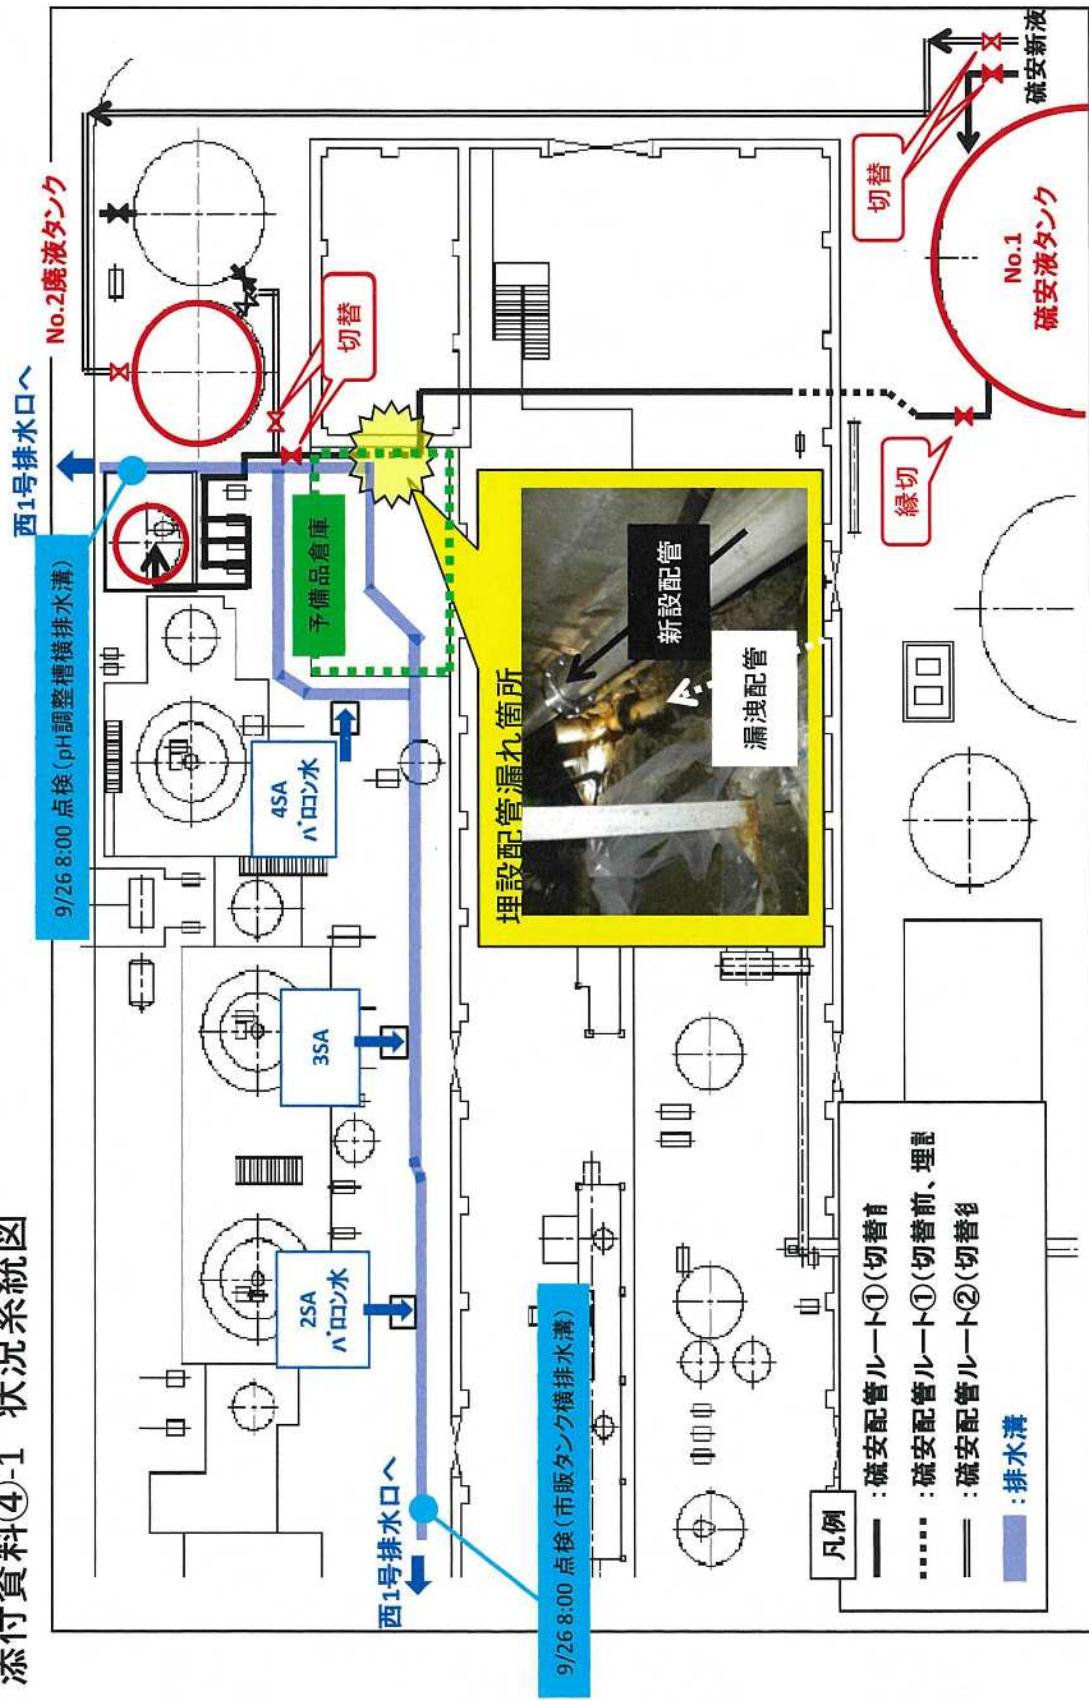
添付資料④-1 状況系統図

当日は朝から3系列(2SA、3SA、4SA)の内、3SAのストップ作業中であった。東硫安工場の各系列は、定期清掃のために18日毎にストップする。今回もストップ作業は通常通り実施されたがNo.1硫安液タンクの払い出し配管の埋設部分フランジより硫安液が漏洩し、工場内の排水溝を経由して宇部ケミカル工場東地区 西1号排水口より流出した。

埋設部分を掘削したところフランジを含む配管が出てきた。配管本体はPMC(配管仕様書)通りSUS(ステンレススチール)製であったがフランジ部材質がCS(カーボンスチール)であったため、フランジ部が著しく腐食していた。この腐食により締め付け力が低下し、フランジ部から漏洩したと考える。

- ・漏洩した埋設配管を地上化する。その際には PMC(配管仕様書)に従い、フランジ、配管ともに SUS316 製へ変更する。【2019 年 9 月 27 日実施済み】
- ・東硫安工場内の他の硫安液配管についても、PMC に従った適正な材料が選定されていることを再点検する。【2019 年度中】
- ・東硫安工場内を調査したところ、硫安液と安水配管の一部が埋設となっていた。これらは PMC に従った適正な配管材料を選定した上で、順次地上化していく。【2020 年度中】

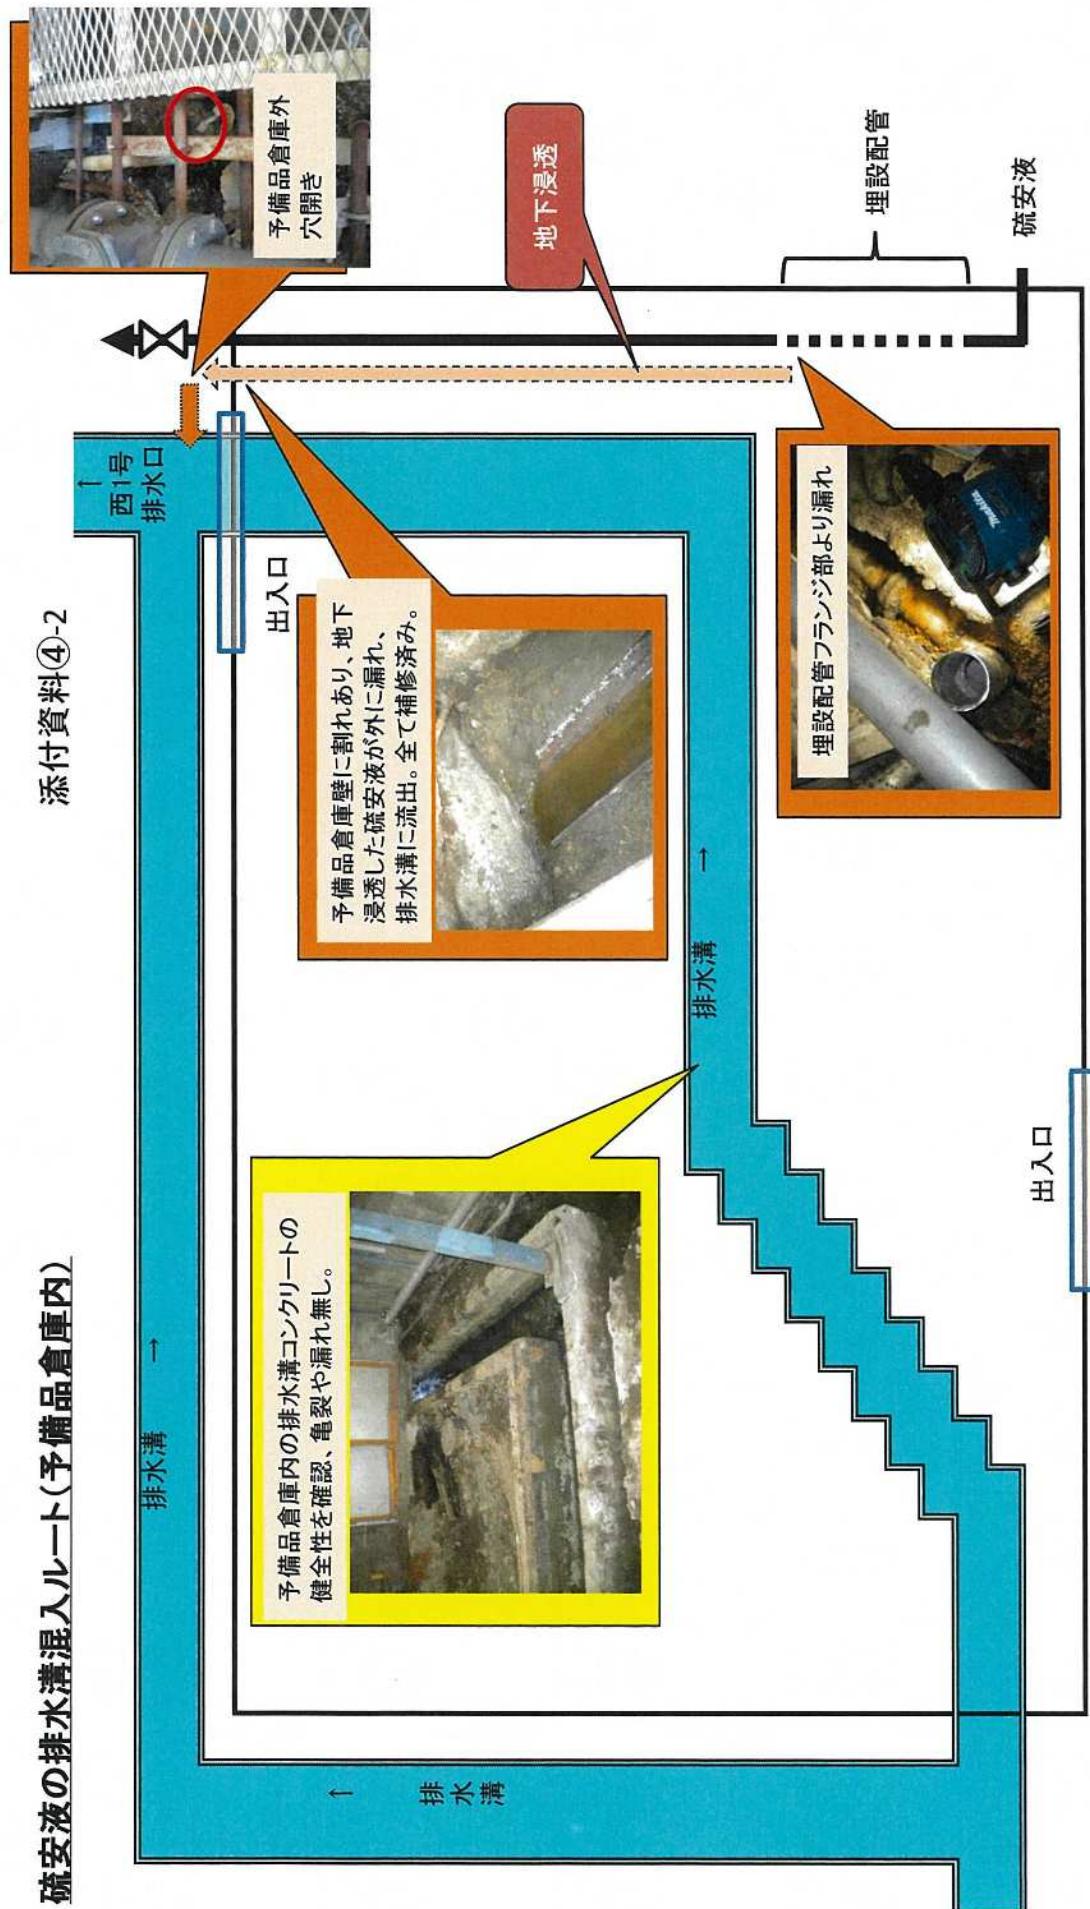
硫酸安液の排水溝混入ルート(予備品倉庫内)

漏洩した硫安液の排水溝への混入ルートを調査するため、倉庫内の床コンクリートと土壤を掘削した。当初の想定ルートとしては倉庫内の排水溝の割れ、損傷部が存在しそこから硫安液が排水溝に混入したと考えていたが、調査の結果、埋設管フランジ部から漏洩した硫安液は、埋設土管(現在は使用していない)を伝い倉庫壁に開いていた穴を経由して倉庫外部に達し、排水溝上部のコンクリート部割れから排水溝に混入した事が分った。

- ・埋設配管周辺を掘削し特定した硫安液の流出経路への対応として、倉庫壁に開いていた穴を補修により塞ぐ。【2019 年 10 月 18 日実施済み】
