## 環境保全協定値（騒音）超過について

宇部吉野石膏株式会社

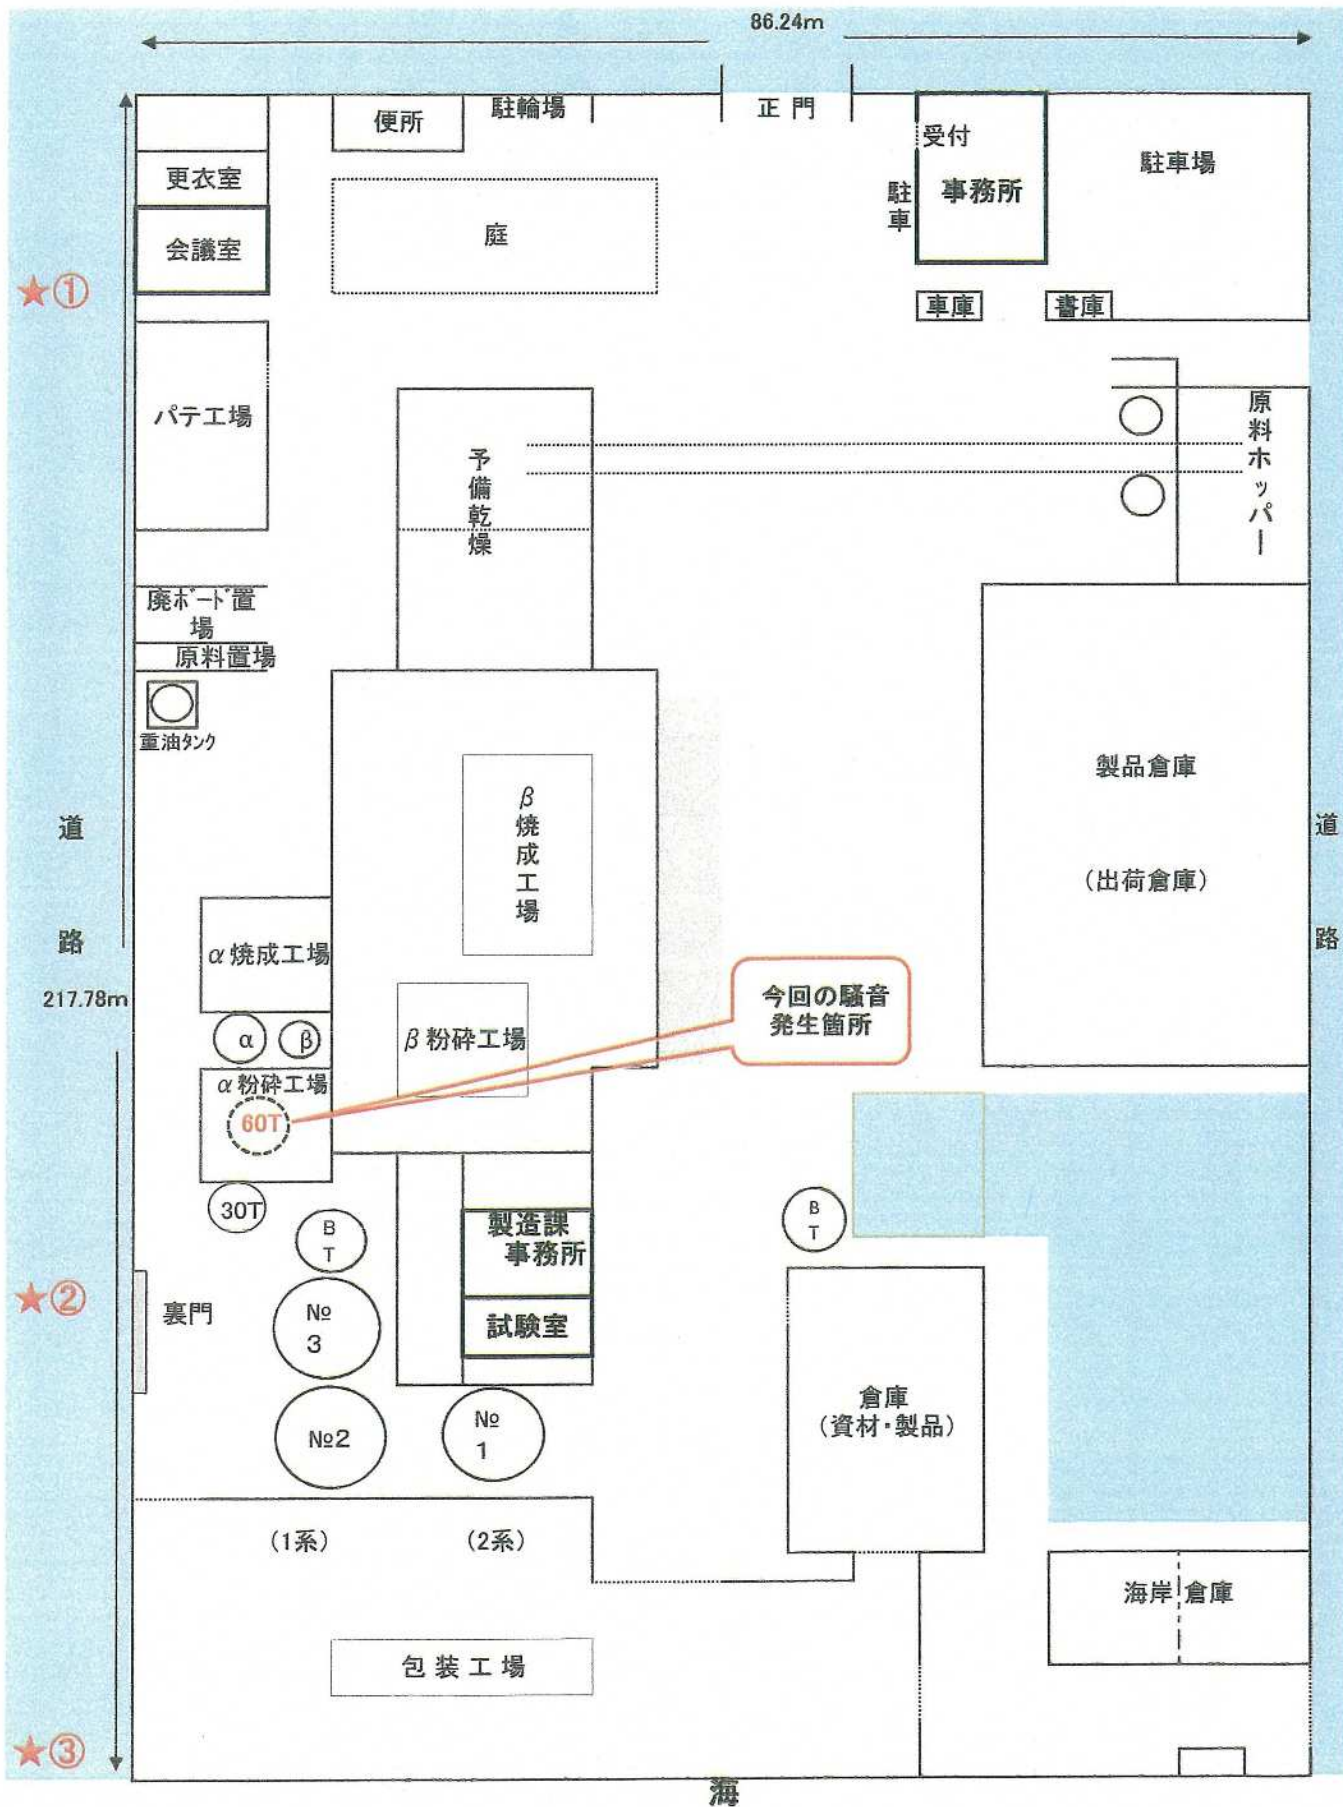
添付資料②-1 宇部吉野石膏(株)工場配置図 及び 測定箇所 (★①~③)

令和元年 10 月 21 日 (月) 14:35~14:40 の市騒音測定において、測定 3 箇所うち工場北東側 (セントラル硝子化学研究所側…添付資料②の★②) の測定結果が 68dB と協定値 65dB を超過していた。

市担当者と同行し測定箇所での状況を確認したところ、発生源は  $\alpha$  石膏焼成時に使用する  $\alpha$  サブタンク (60m<sup>3</sup>) 上にあるバグフィルターファン付近からと判断した。

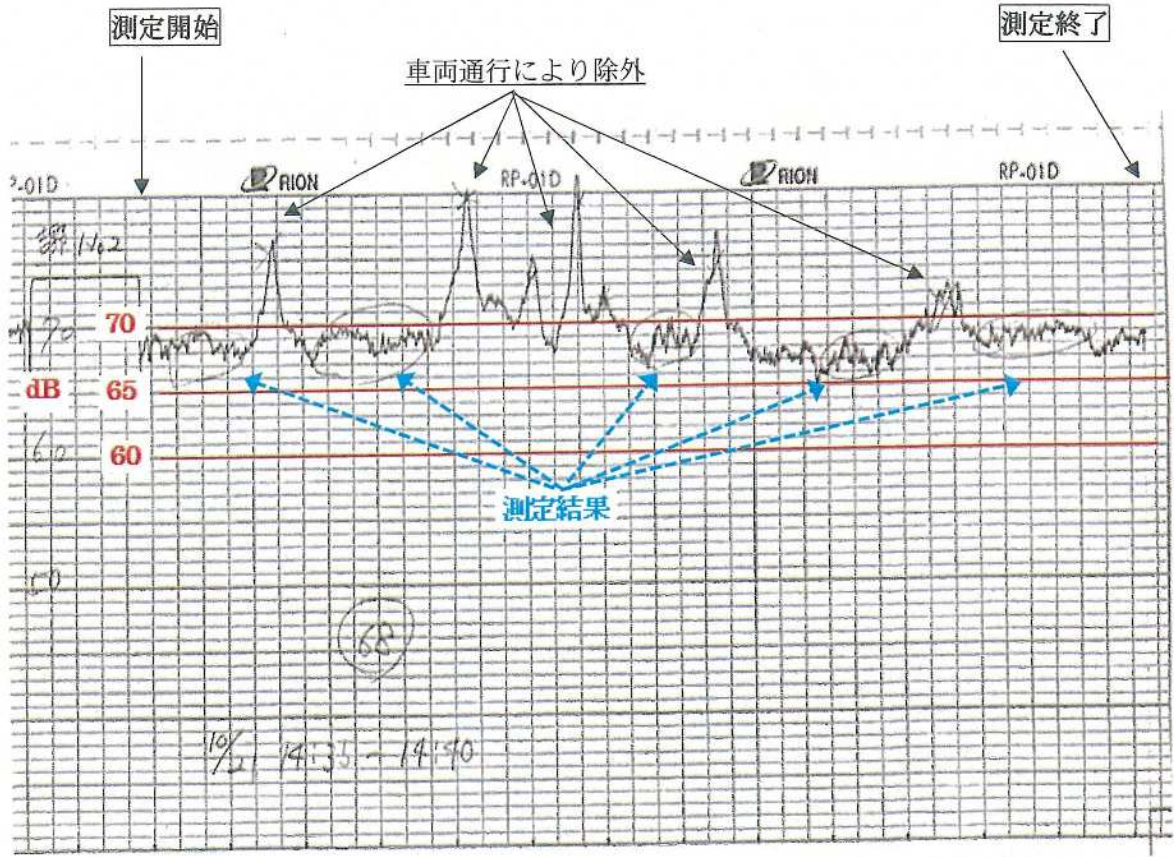
添付資料②-2 10/21騒音測定結果 (チャート紙)

<10/21 14:35~14:40 68dB>

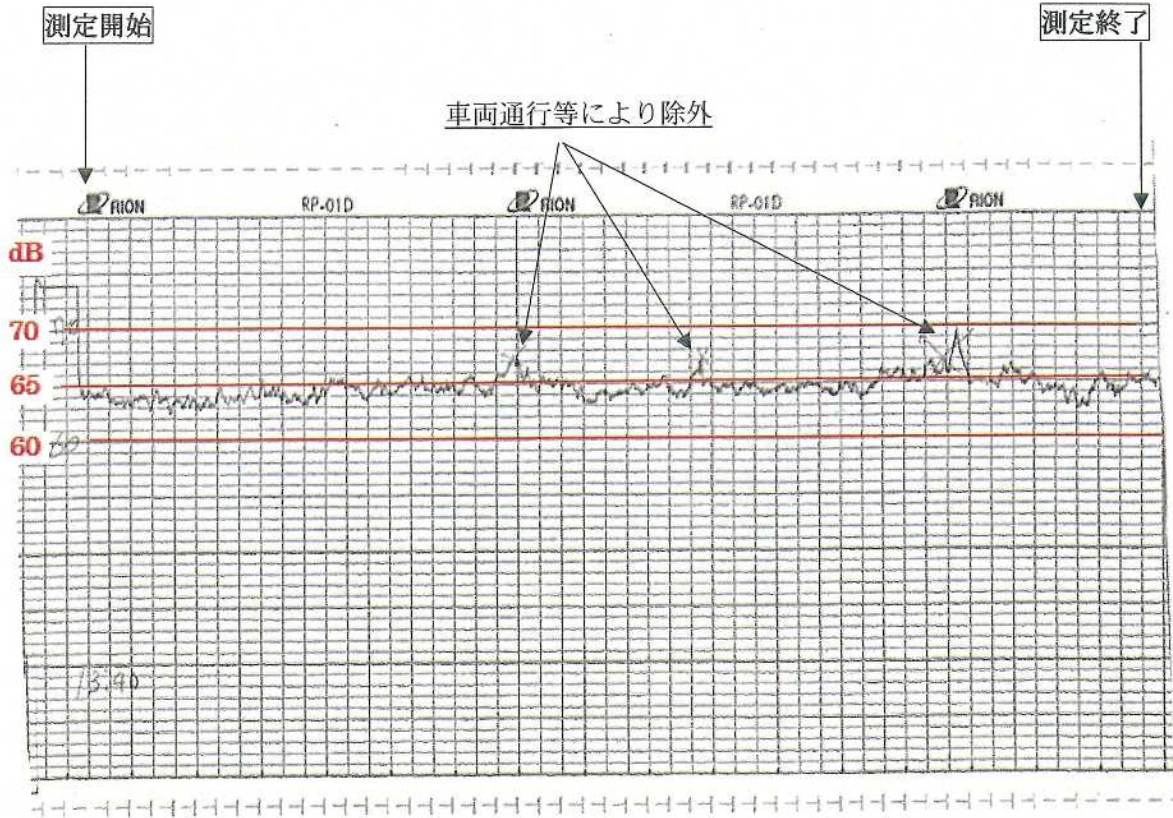
添付資料③ 10/28 騒音測定結果 (チャート紙)

この応急対策後の市騒音測定では、協定値をクリアしていた。

<10/28 14:30~ 64~65dB>

- ・Vベルト交換（10/24）
- ・単独運転によるモーターベアリング等の点検を行ったが問題はなかった（10/24）
- ・ベアリングケースを開けて簡易的な点検を行ったが、破損・焼損等はなかった（10/24）
- ・設備（ファン、モーター、Vベルト）をブルーシートで囲う（10/28）

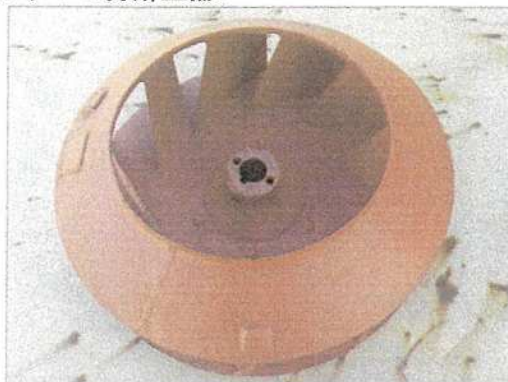
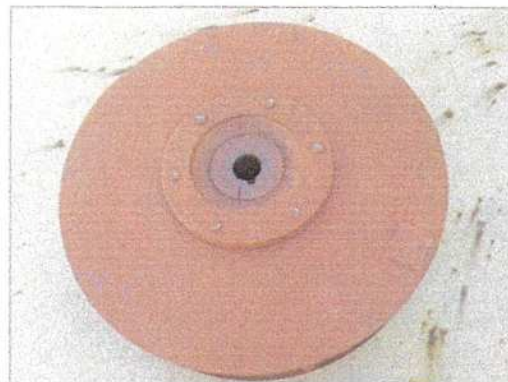
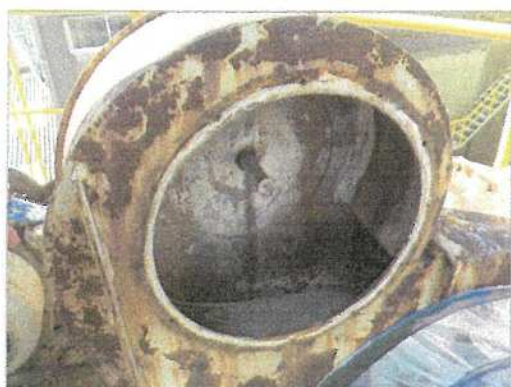
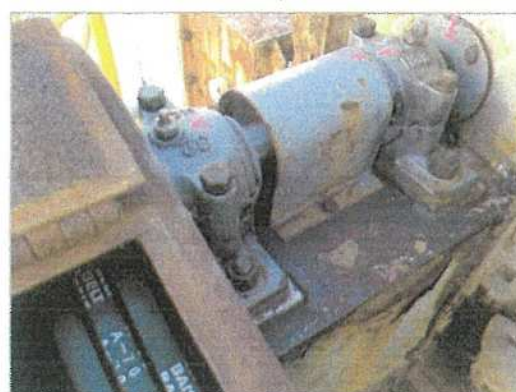
<ファンの分解整備>

騒音の原因としては、バグフィルターファンのベアリング不良、ファンの亀裂による振動、ファンへの石膏付着によるバランス崩れ、バグフィルター用ろ布目詰まりによるファンへの負荷、駆動モーターベアリング不良、駆動Vベルト劣化等が考えられた。

設備の確認を行ったところ、ファン本体の振動はそれほど大きくなく、ベアリングケースの発熱・振動、モーター音、Vベルトのたるみやバタつき（運転中につき目視）も許容範囲であった。

- ①業者によるファン分解整備、羽根バランス調整、ベアリング交換【実施済】
- ②集塵機内整備（付着石膏除去、ろ布全36本全交換）【実施済】
- ③設備（ファン、Vベルト、モーター）に囲い設置【実施済】
