カプロラクタム転位液(硫酸含有液)
の漏えいについて

宇部興産株式会社
宇部ケミカル工場

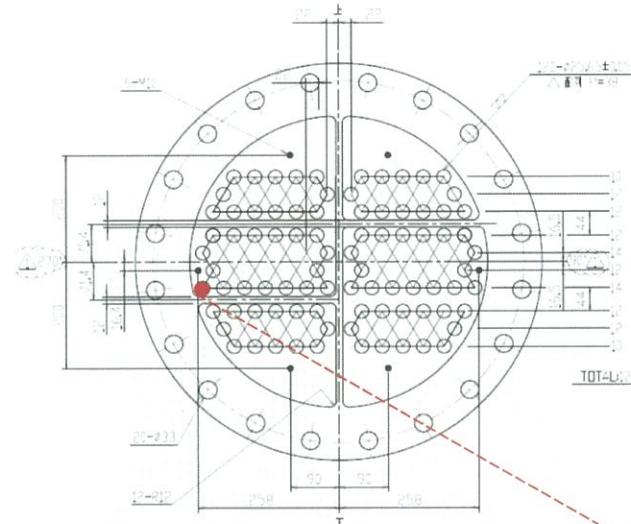
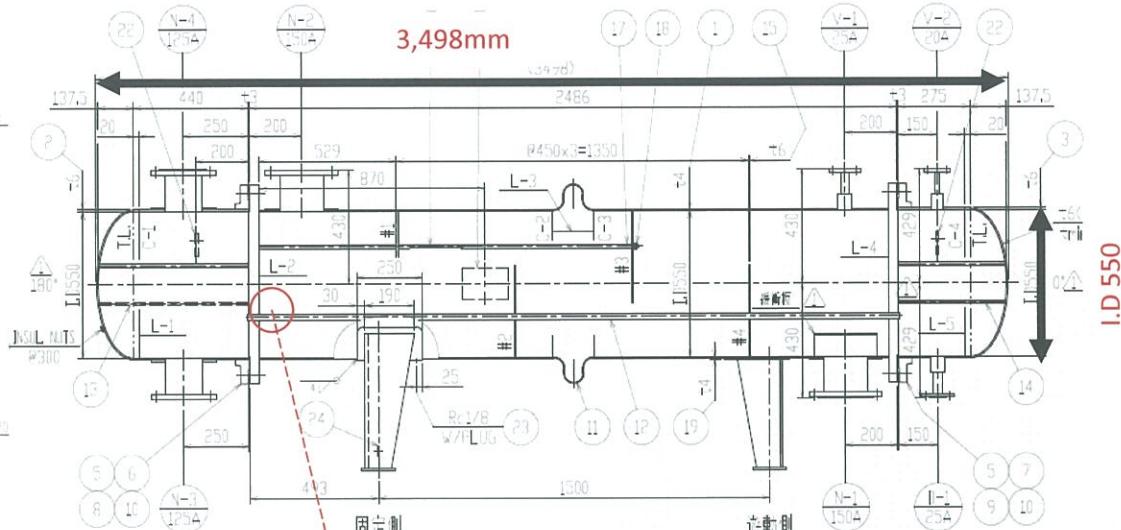
添付資料③

(設備) • 3段転位液クーラーの詳細調査の結果、チューブ(工水)側で応力腐食割れ(以下、SCCと表記)が発生していることが判明した。割れの発生個所から転位液がクーラーの工水側(チューブ内)に漏れ込んだと考えられる。SCCは残留応力の掛かったオーステナイト系ステンレス鋼表面への塩化物イオンの濃縮により発生することが一般的に知られており、3段転位液クーラーは1段、2段転位槽に比べて除去すべき反応熱が少なく3段転位液クーラーのチューブ内の工水流速が他のクーラーに比べて小さくなっていた。その結果、チューブ内にヘドロ等が堆積しやすく、ヘドロとチューブ間に工水中の微量塩化物イオンが濃縮しやすい条件となっていた。

赤い部分が漏洩箇所

(設備) • 3段転位液クーラーを更新する。更新に際してはSCC耐性のある二相ステンレス鋼を採用して、SCCの再発を防止する。

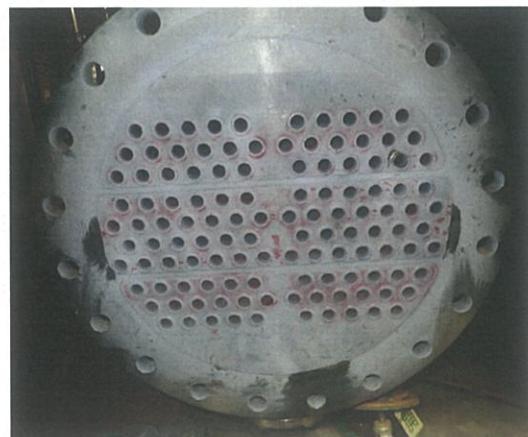
管を束ねて固定する管板にも亀裂多数

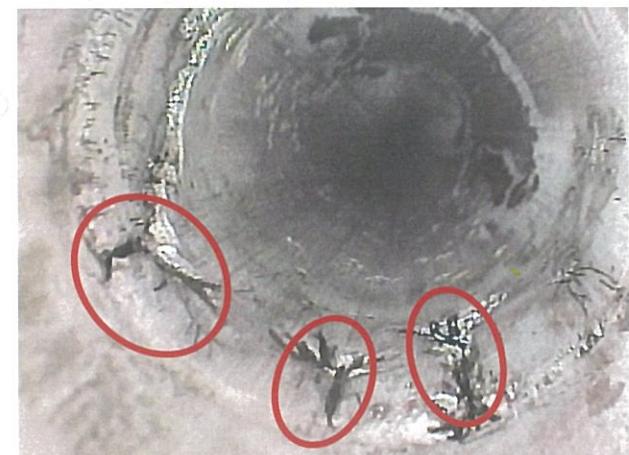
管内部に10mm程度の亀裂
