協定値の逸脱について

宇部興産株式会社
宇部ケミカル工場

2. 事故概要

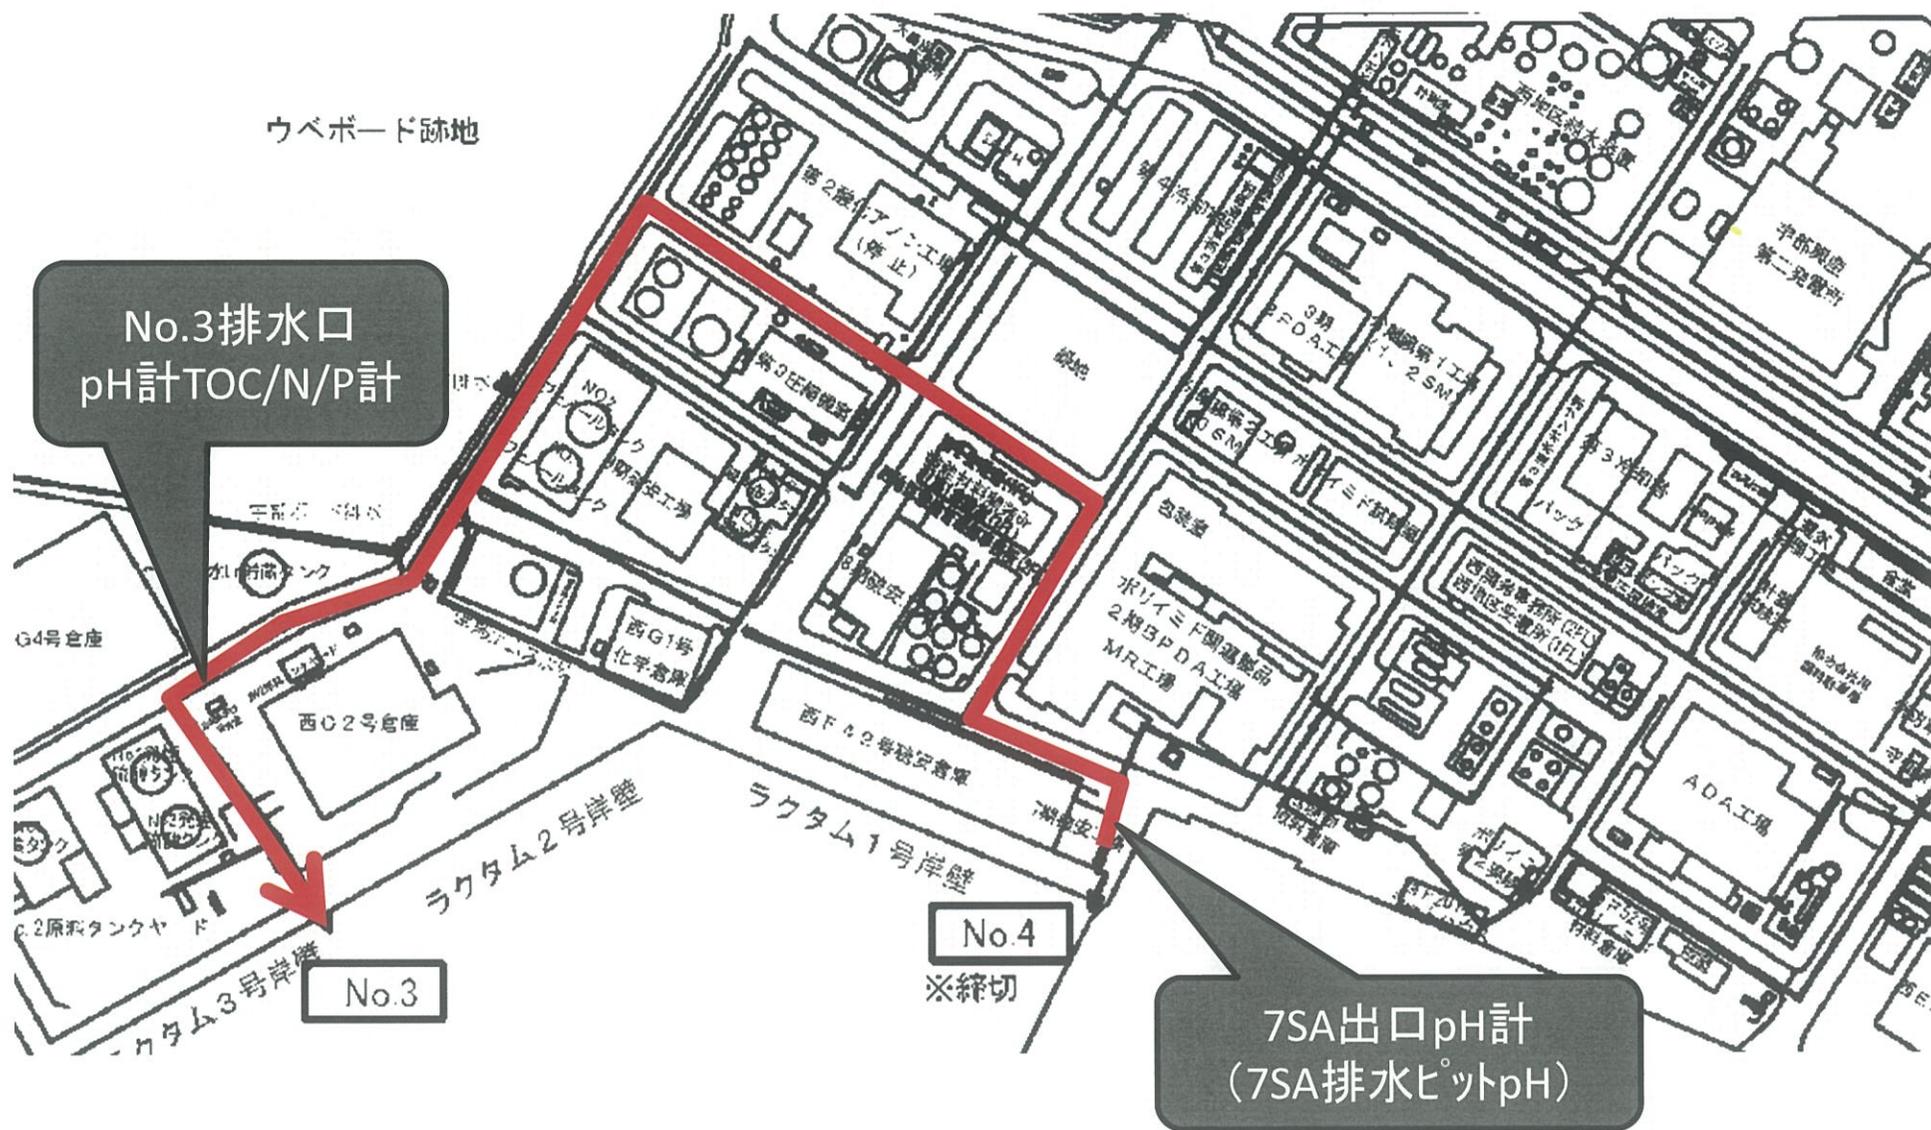
添付資料② 西硫安工場周辺図(No.3排水系統含む)

7SA スタートアップ(加熱、真空引き)過程において第2蒸発缶で大規模な発泡が発生したと考えられる。これによりバロメトリックコンデンサー(バロコン)に第2蒸発缶から泡状の硫安液が流入しバロコンで使用している海水とともに7SA排水ピット経由でNo.3排水口から公共用水域へ流出させ、宇部市との協定値を逸脱した排水を排出した。

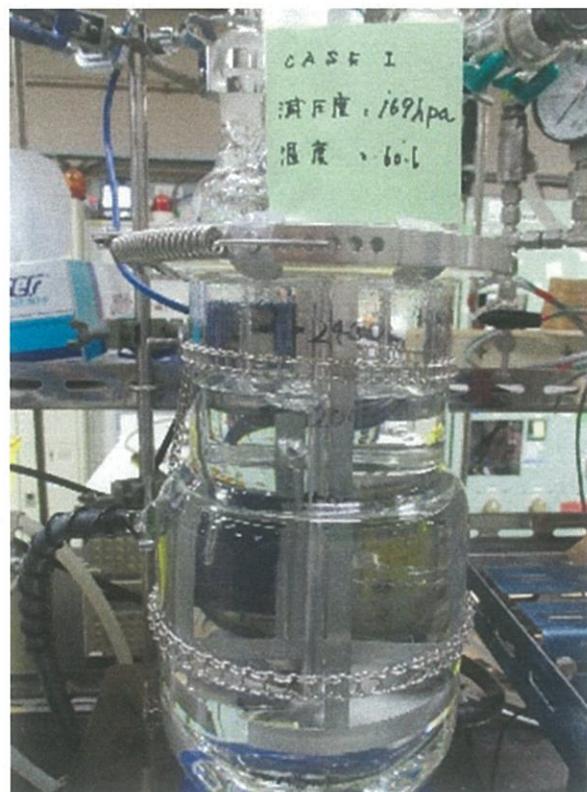
写真1が、固結防止剤の量が**少**、写真2は1に比べて**多**である。

写真1 固結防止剤少量(17ppm)
減圧時の泡立ち

⇒ ラボ実験により固結防止剤の濃度が高くなると装置内で発泡することが分かった。実機でもこの発泡により硫安液が流出したと考えられる。

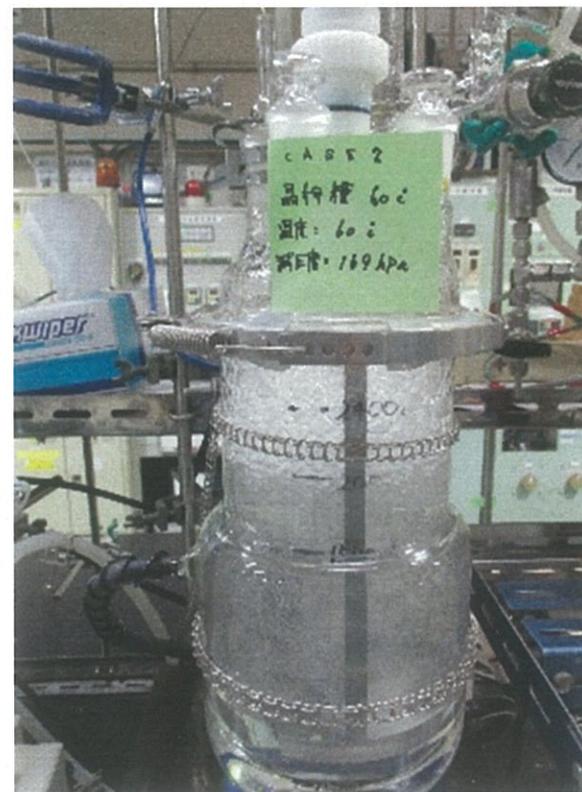
- (人) ・温度、圧力等の運転パラメータ及び DCS 操作を記録したデータの解析、調査を行った結果、手順から外れる等の誤った操作はなかった。
- (設備) ・7SA には他系列のような緊急大気開放弁等の安全装置が設置されていなかった。安全装置が設置されていれば今回の発泡も防止できたか、またはその程度を軽減できたと考えられる。
- (管理) ・7SA のスタートは他系列から発生した廃液を用いて行っているが、この廃液には倉庫で発生する回収品も含まれており、この回収品には固結防止剤(界面活性剤)の散布されたものが含まれることがある。これまで固結防止剤が含まれることにより硫安液の晶析操作において発泡が起こるといった認識はなかったが、今回は固結防止剤の散布されたものの回収量が多かったため、スタート時の仕込み液中の固結防止剤濃度が高くなり発泡に至ったという仮説が浮上した。
- そこで、この仮説の検証実験を行った結果、固結防止剤の濃度が 84ppm のケースでは硫安液を減圧・加熱することで激しい発泡を起こすという知見が得られた。
- なお今回の第 2 蒸発缶内への仕込み液では回収品の回収量等から固結防止剤濃度が 100ppm 程度であったと推定される。以上のことから今回の第 2 蒸発缶内も検証実験と同様に発泡する濃度になっていたと考えられる。

写真2 固結防止剤多量(84ppm)
減圧時の泡立ち

・発泡時の安全装置として7SAに緊急大気開放弁を設置する。これは発泡が発生した時に計器室から遠隔操作で直ちにOPENとして第2蒸発缶内に外気を引き込むことで真空をブレイク(大気圧へ復圧)し発泡を抑制するものである。

・7SAスタートの前にはあらかじめスタート時の仕込み液を入れるタンクと固結防止剤を含む可能性のある回収硫安を回収するタンクを分けて運用することによりスタート時の仕込み液中への固結防止剤の混入を防止する。

・固結防止剤が散布された製品の回収品を多く受け入れた廃液は第2蒸発缶内で発泡しやすくなるため、スタートアップの仕込み液には用いないことを7期硫安工場スタート作業手順書に追記し、教育する。
