臭気指数における協定値
の超過について

テクノ UMG 株式会社

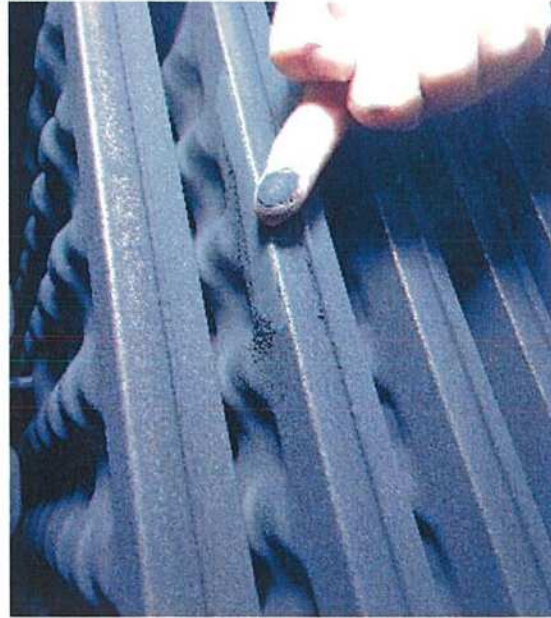
RTO-1号予熱器 排ガス入

原因推定のため、排出元の対象工場を順次停止し、RTO-1号の緊急点検を実施したところ、予熱器に煤が通常よりも多く付着していることが確認され、それ以外の設備的な因子は特に問題ありませんでした。

煤が付着する原因として、ブタジエンガス供給配管内に凝縮水が混入し、RTO-1号内において不完全燃焼が一部起こっていると推察されます。こ

炉内一部の不完全燃焼によって、原ガス（モノマー由来ガスと空気の混合ガス：臭気原因物質と考えられる）の燃焼効率が低下し、臭気指数が上昇したものと考えられます。

煤付着(堆積)

不完全燃焼が懸念されたので、凝縮水の水抜きが不十分だったと考え、凝縮水の水抜きの強化（1日1回から1日3回に変更）を対策としました。

今後、煤の発生源対策として、ブタジエンガス供給配管内の凝縮水抜き取り頻度を、1日1回から1日3回に変更することを標準化し、抜き取り時間・外気温・水抜き量等の記録（運転帳票）、及び機械点検時の煤付着状況の確認を合わせて行ないます。また、同設備（RTO-2号）の水平展開を図ることで、排ガス処理施設の安定運転を維持してまいります。
