フロンガス（R 2 2）の  
漏洩事故について

太陽石油株式会社  
山口事業所

N o . 2 B O G凝縮器（4 7 0 - E 2）

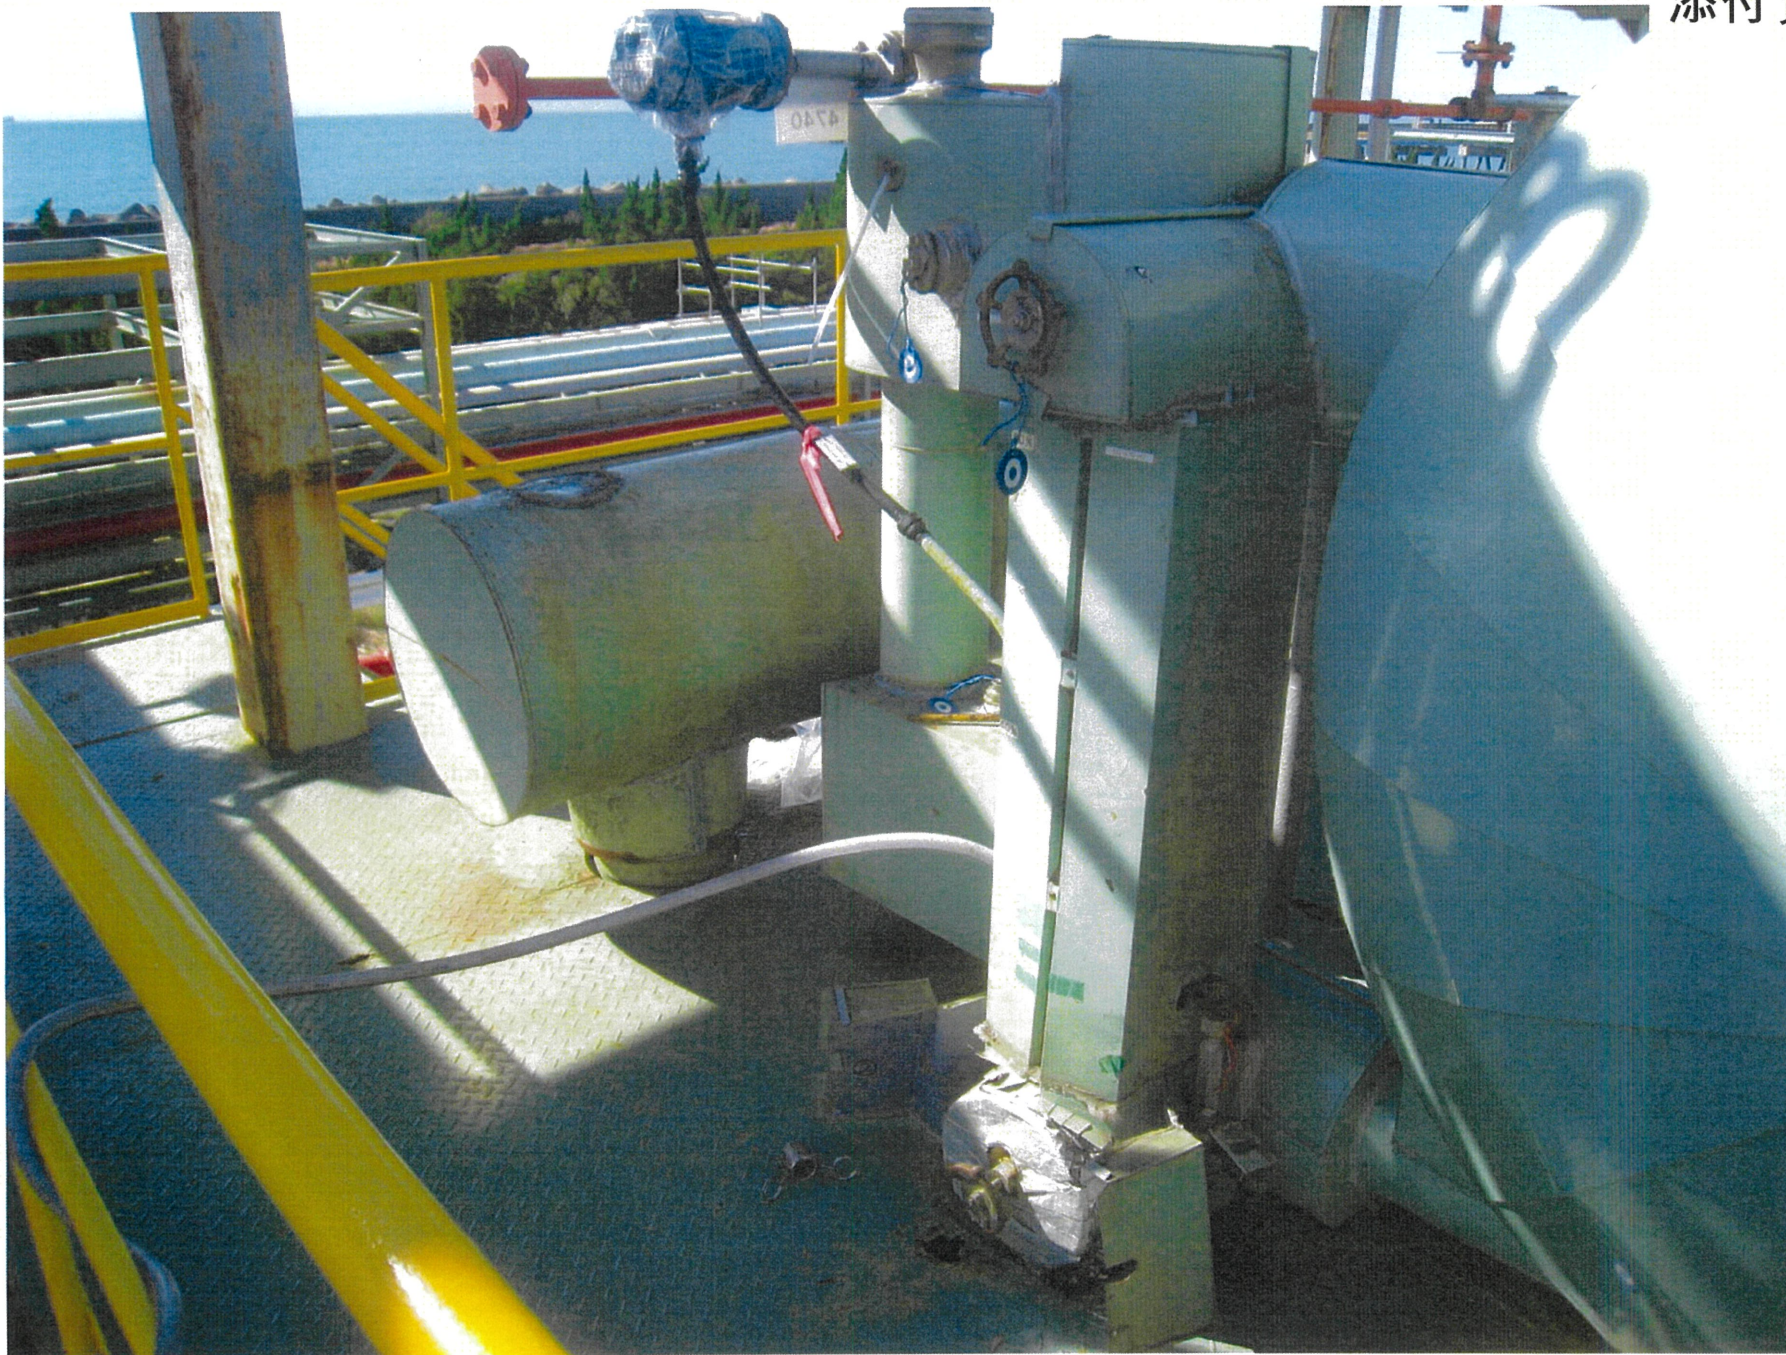
添付資料1：漏洩発見時の現場写真

弊事業所では、低圧エチレンタンク内で一部気化したエチレンガス（ボイルオフガスと呼び、以下「B O G」と示す）を冷却し再液化して回収するため、B O G冷凍機を設置しています。このたび、B O G冷凍機内のB O G凝縮器の液面計下部から陽炎が出ていることを確認したことでフロン漏洩を覚知し、行政通報しました。

漏洩発生箇所：B O G冷凍機内のN o . 2 B O G凝縮器  
反射式液面計下部のゲージ弁

漏洩量 : 約 500ml（陽炎確認）

1 0月2 6日 午前6時2 0分 パトロール時に現場液面計確認のため当該バルブを操作。この時に保冷内でバルブボンネットがバルブ本体から脱落。脱落に合わせて内部のボールチャッキ弁が作動し、凝縮器側からのフロンガス漏洩はなかったものの、液面計内に残っていたフロン(約5 0 0 m lと推算)が大気側に抜けて陽炎を形成したものと推察する。

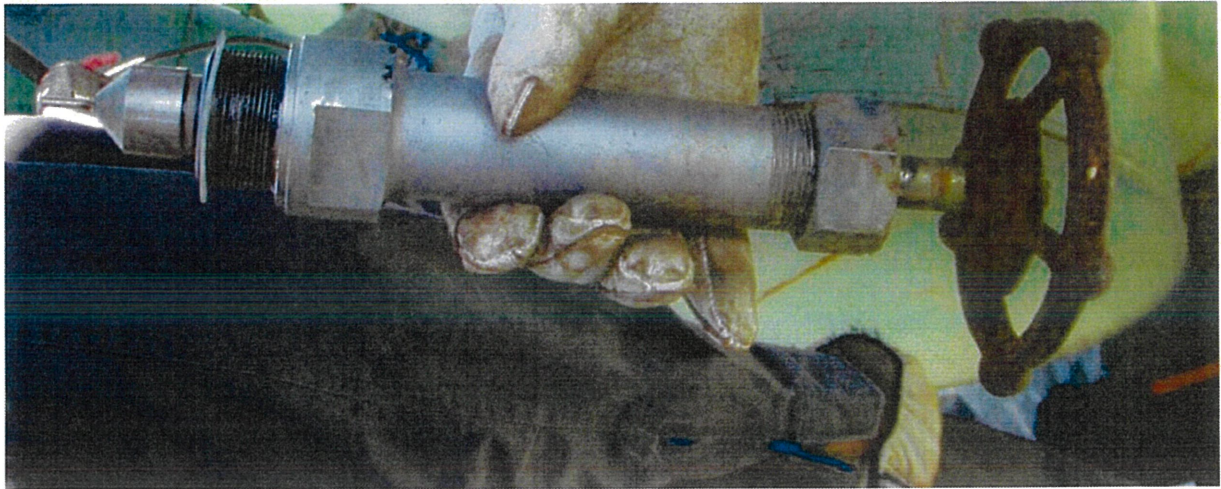
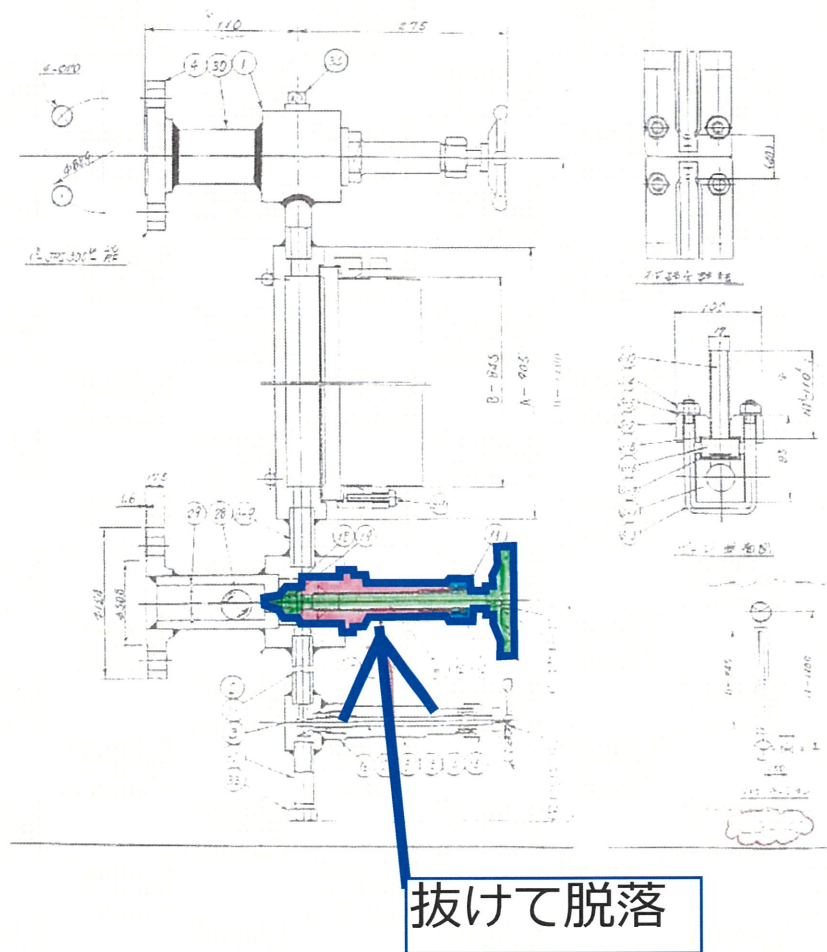
## 添付資料 2

凝縮器内フロンを系内レシーバーへ移液完了  
漏洩箇所の保冷材を取り外し、バルブボンネットの脱落  
を確認。脱落部品に損傷の無いことを確認し、復旧

漏洩発見後に当該凝縮器内のフロン移液作業を実施。移液完了後に保冷材を解体し、バルブ本体からのバルブボンネット脱落を確認。脱落したバルブボンネットをバルブ本体に取り付け、常用圧力以上の圧力で気密性を確認している。

脱落したバルブボンネットの保冷施工する際に、ゲージ弁ボンネット部が共回りしていないか確認できるように、グランドナット(グランドおさえの蓋)が保冷板金の外に出るよう施工する。

バルブ整備等でボンネット部を緩めた際は規定トルク（当該バルブボンネット部は 50N・m）で締め付ける。

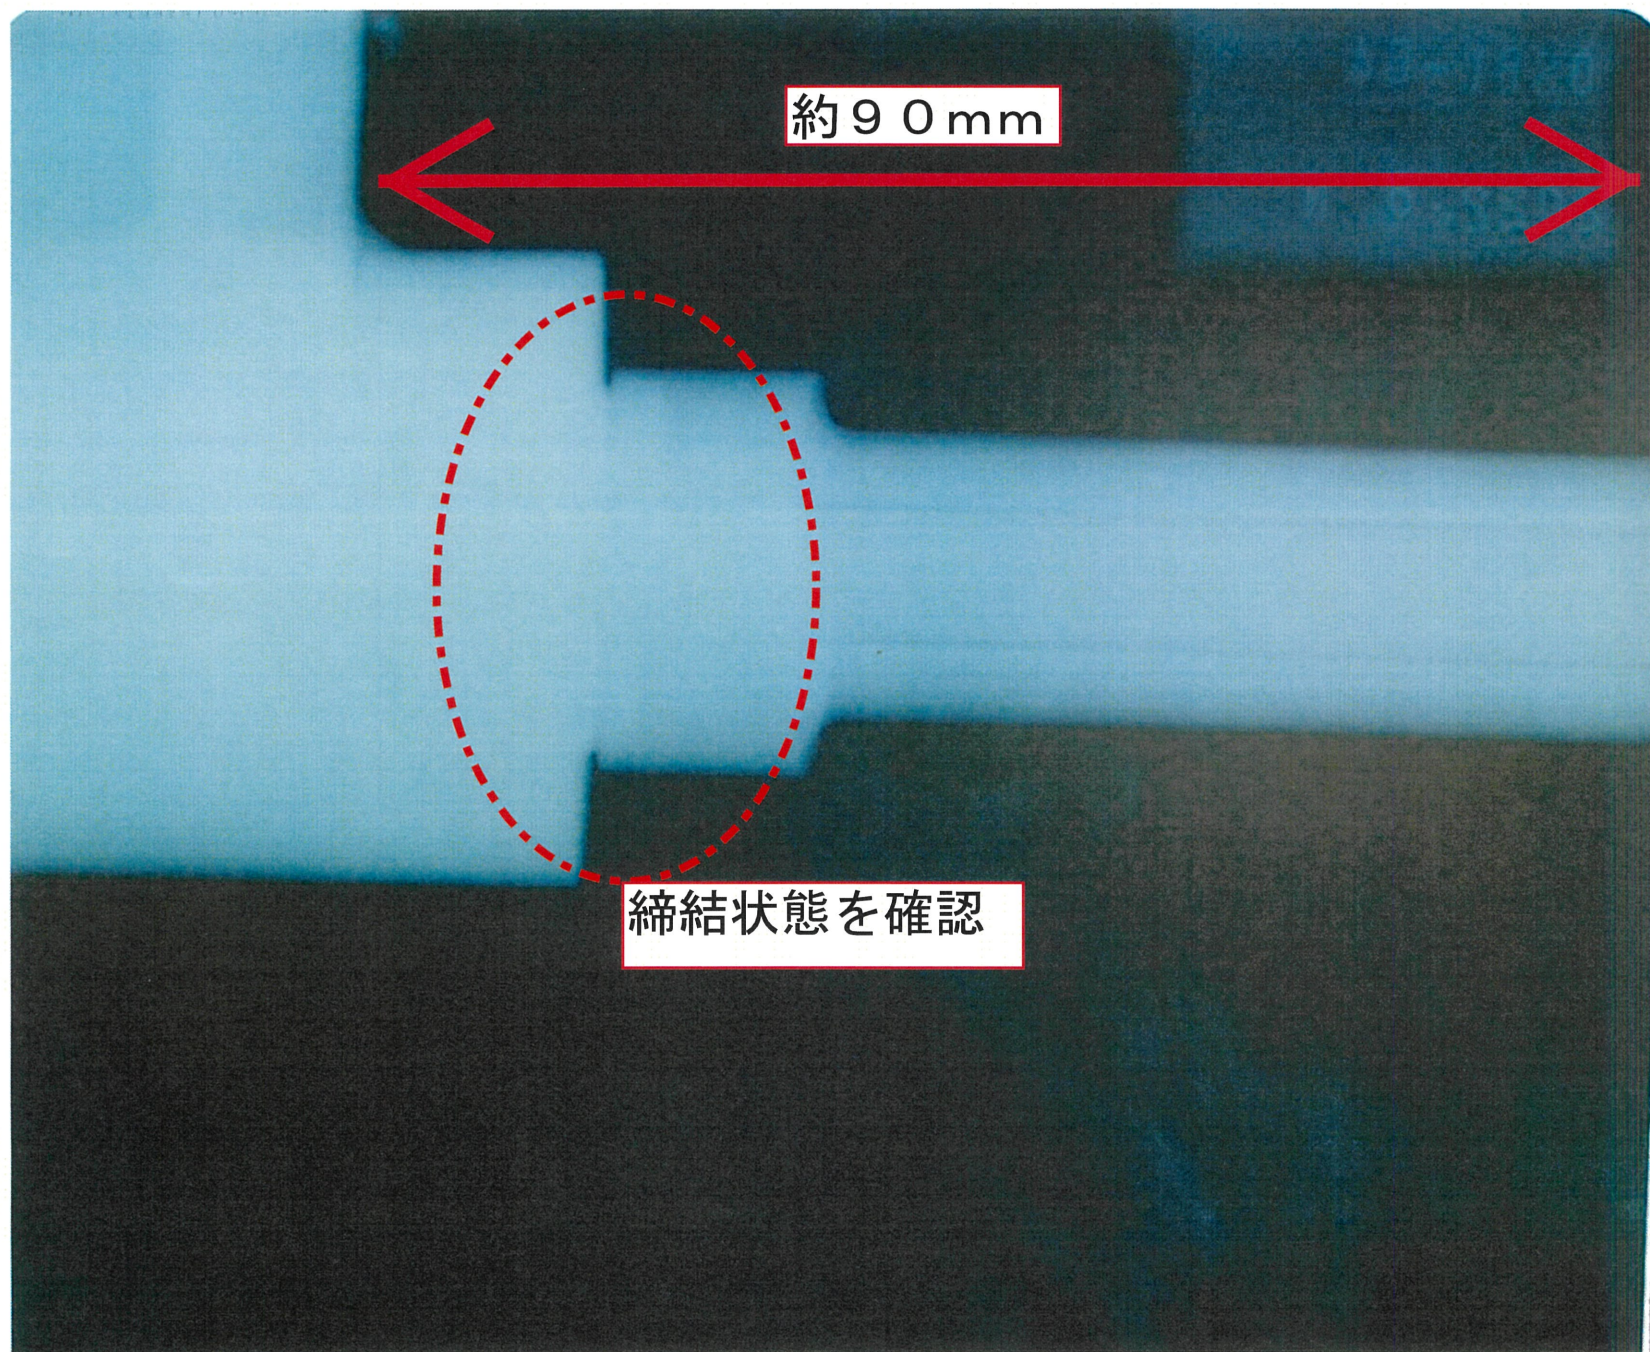
## 添付資料 4

8月に実施した定修工事でのB O G冷凍機の開放検査後に、フロンを6, 7 2 7. 9 k g充填して復旧している(添付資料3)。定修中に実施した当該バルブの放射線透過試験(R T)検査結果を添付資料4に示す。少なくともこの段階ではバルブが緩んでいなかったことを確認している。更に1 0月1日にはフロンチェッカーによる定期リークテストを行っており、漏洩がないことを確認している。

約 90 mm

締結状態を確認

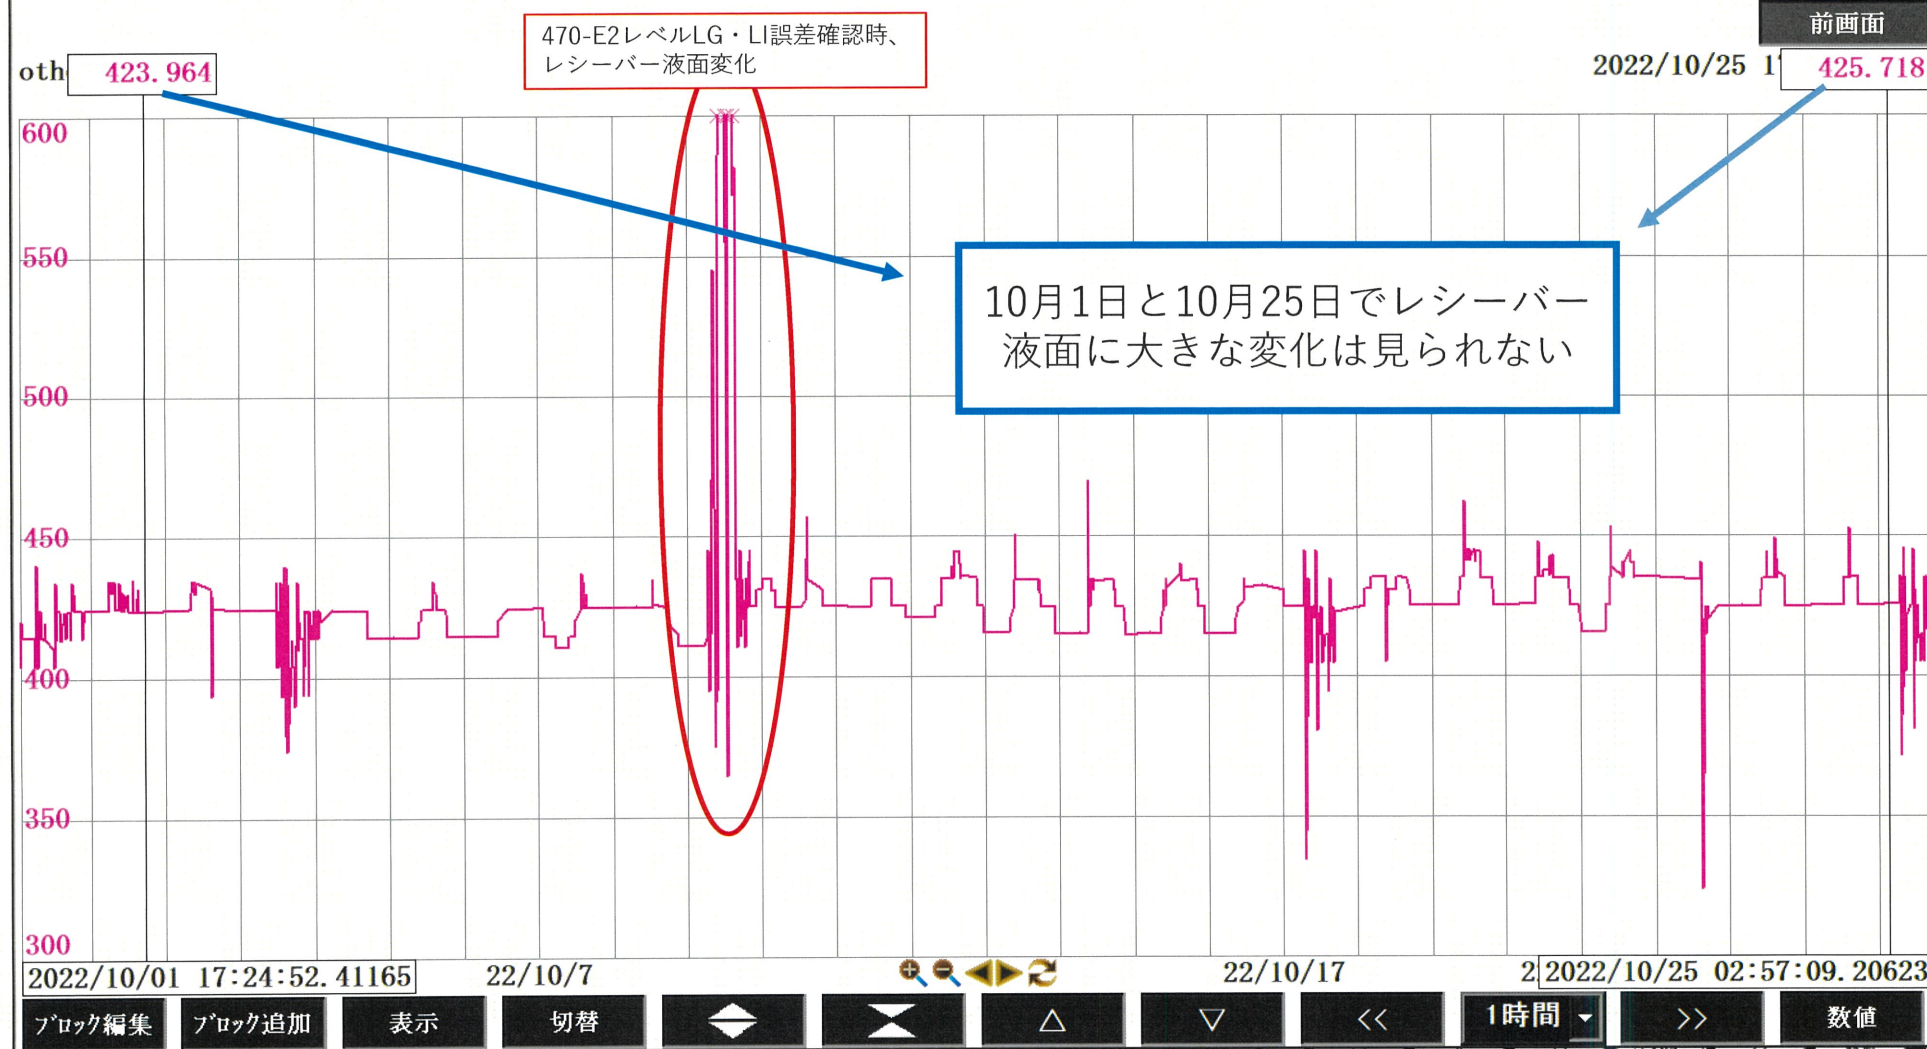
添付資料 5

この期間のB O G冷凍機のR 2 2レシーバーの液面推移を添付資料5に示す。液面推移を見る限り、漏洩による低下傾向は認められない。
