スラグポット反転作業時の 水蒸気爆発事故について

株式会社宇部スチール

発生日時：令和4年 12月 13日(火曜日) 4時 15分

発生場所：製鋼工場 J棟 スラグ処理場

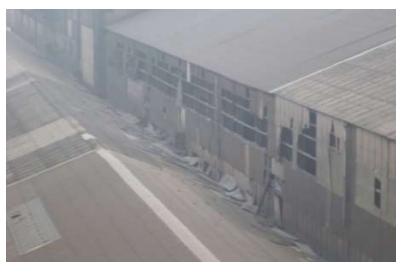
爆風の影響で、建屋スレート、クレーン運転席窓ガラス等が破損したが、人的被害および火災はなかった。

建屋スレート 北壁破損
