資料 2

鋼滓スラグ破砕加工設備の 火災事故について

株式会社宇部スチール

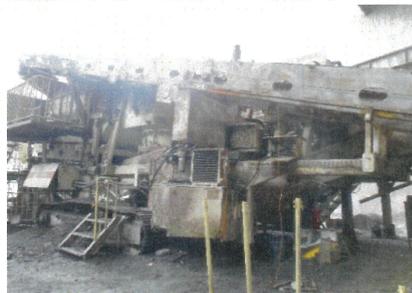
スラグ加工場において、破砕機エンジン部から発火し、設備全体が焼損した。

火災により、破砕機 ベルトコンベアのベルト及び、制御盤、電気配線などが焼損したが、作業者や周辺建屋、他の設備への被害はなかった。

鎮火後の加工設備

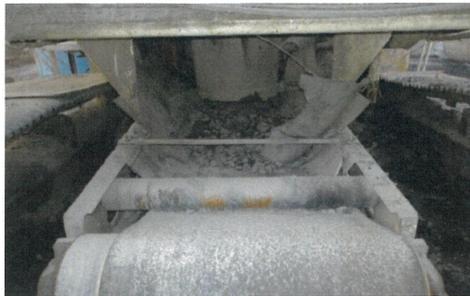
ベルトコンベア表側

・コンベアベルト裏面に摩擦熱で劣化した痕跡は見当たらなかった

➡ この結果から、調査予定項目 ① の可能性は低いと考えられる。

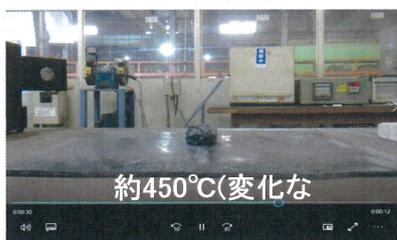
約450°C(変化な

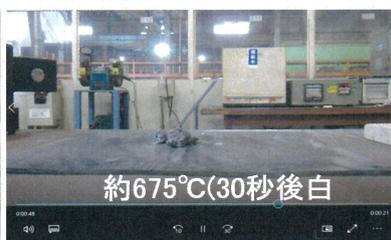
約675°C(30秒後白

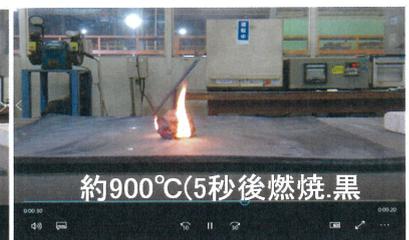
約900°C(5秒後燃焼.黒

➡ この結果から、コンベアによる搬送時はスラグが転がることと合せ、調査予定項目 ② の可能性は低いと考えられる。

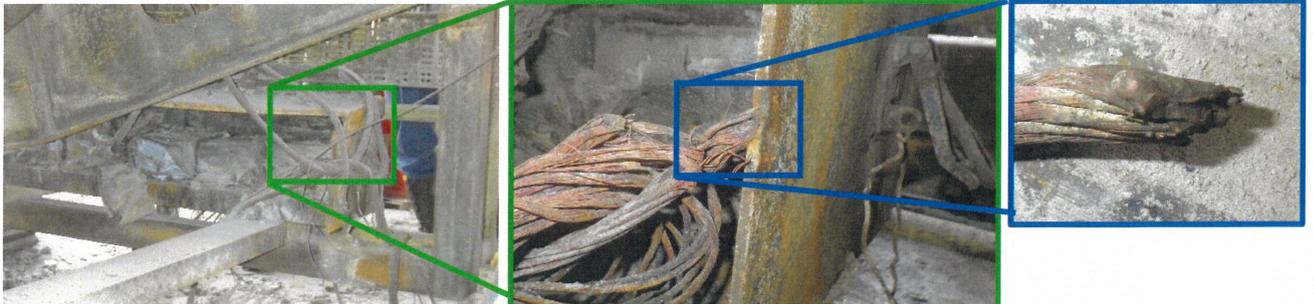
バッテリーのケーブルとバッテリーケースに溶融痕が、発火源との結論になった。

- ① バッテリーケーブルの劣化などの原因で、動力線とバッテリーカバーが接触し、スパークが発生
- ② ケーブルが燃え、その炎が近くの堆積した粉じんに含まれていた、作動油やグリスに燃え移った
- ③ 燃焼熱或いは、炎で作動油用ホース(樹脂製)が溶け、漏れ出た作動油に燃え移った
- ④ 漏れ落ちた作動油で破碎機下のベルトコンベアが燃え、そこから設備全体に延焼した
