## 排ガスにおける協定値の 超過について

U B E 三菱セメント株式会社  
宇部セメント工場

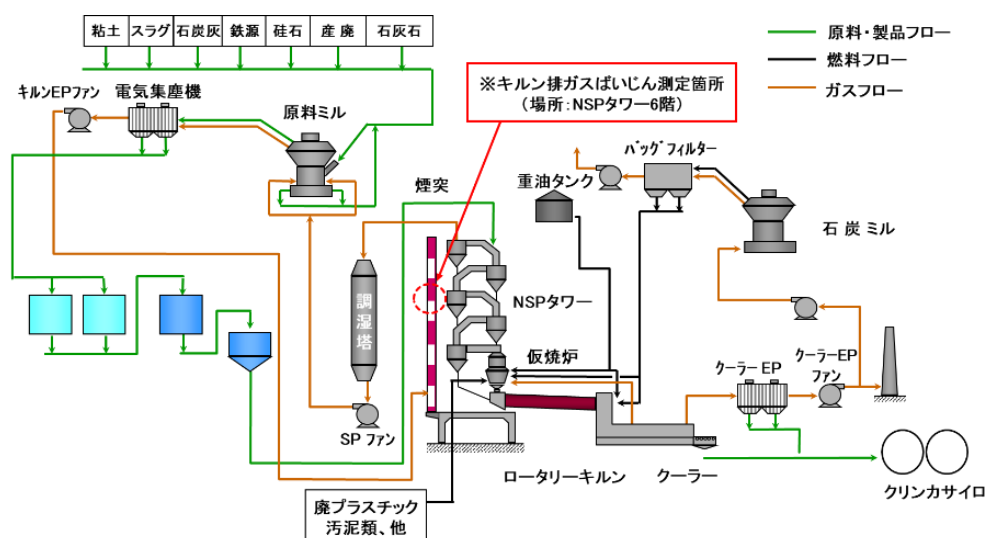
図 2. クリニカ製造フロー図

宇部セメント工場の西1号キルンは、調合された粉末原料をNSPタワーに搬送し、仮焼炉にて微粉炭を燃焼、約900℃の高温で粉末原料を仮焼する。その後、ロータリーキルンにて、約1,450℃の高温で焼成することでセメントの中間製品であるクリンカの製造を行う設備である。

また、西 1 号キルンより排出される燃焼排ガスについては粉末原料の乾燥粉碎に有効利用し、電気集塵機（EP）にて除塵後、煙突から大気へ排出している。

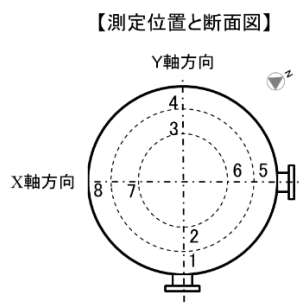
表2. ばいじん再測定結果 (12/1 実施)

キルン排ガスのばいじん排出量の再現性を確認する為、外部の環境測定機関に依頼し、ばいじんの再測定を実施した。

その結果、ばいじん濃度は $0.0031\text{g}/\text{m}^3\text{N}$ であり、協定値( $0.03\text{g}/\text{m}^3\text{N}$ )以下で問題はなかった。また、ばいじん測定後に回収を行ったろ紙のサンプルについても、目立ったダストの付着は見られなかった。
