資料 3

協定値の逸脱について

チタン工業株式会社

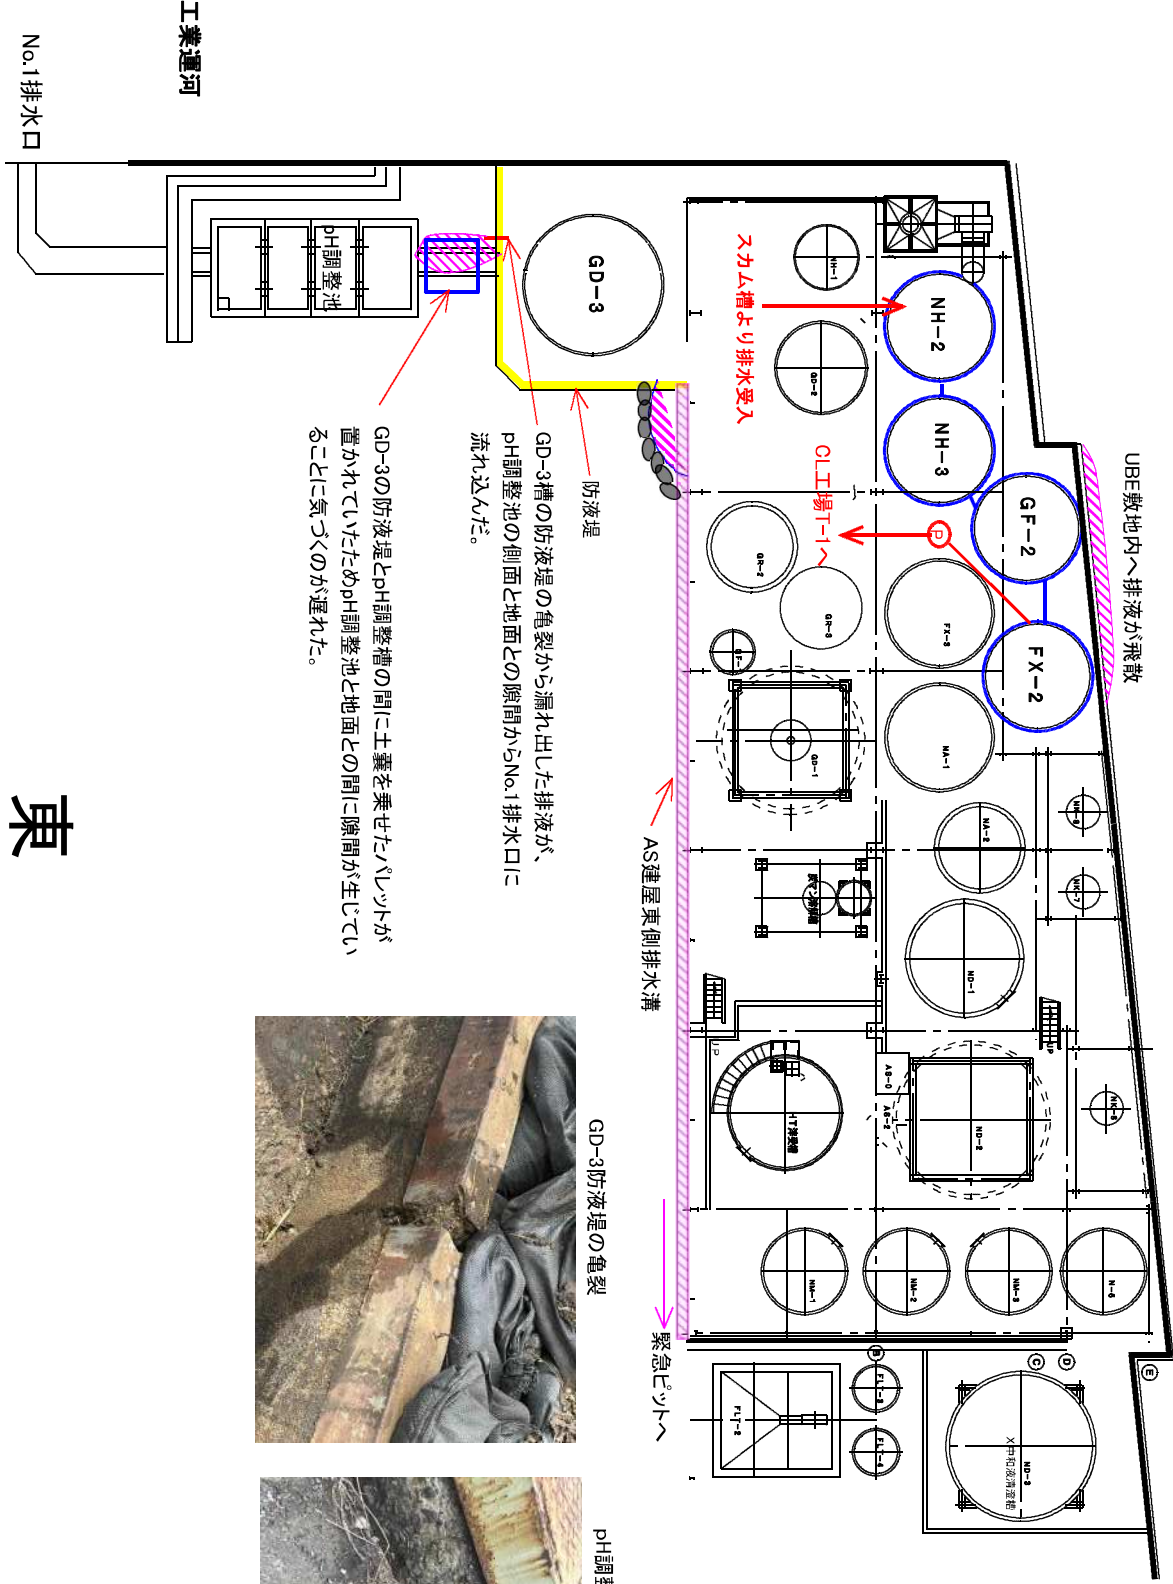
GD-3の防液堤とpH調整槽の間に土嚢を乗せたバレットが置かれていたためpH調整池と地面との間に隙間が生じていることに気づくのが遅れた。

GD-3防液堤の亀裂

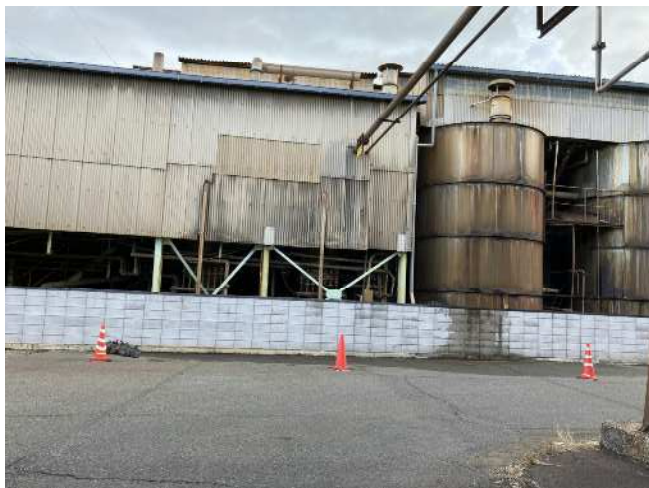
(1) 宇部ケミカル工場から見たAS工場  
濡れているところが漏えい箇所

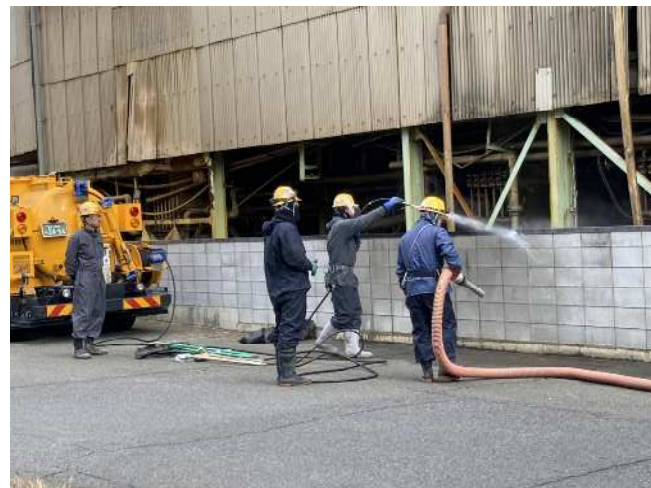
(2) 山村産業が高圧洗浄機で壁を洗浄  
高吸引車で洗い水(廃水)を吸引

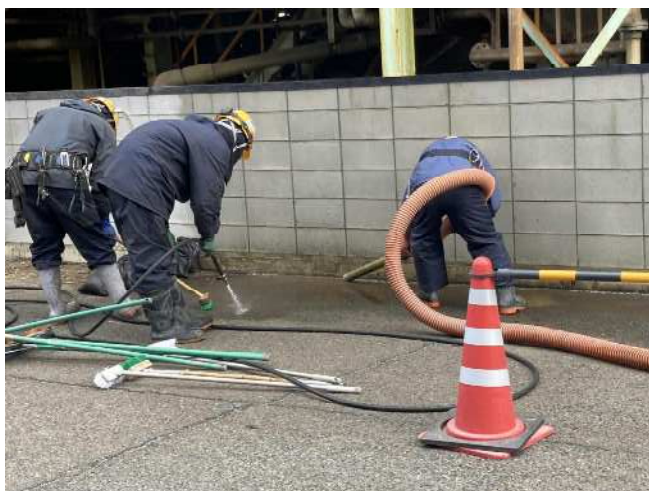
(3) アスファルトの路面を高圧洗浄とデッキ  
ブラシで洗浄

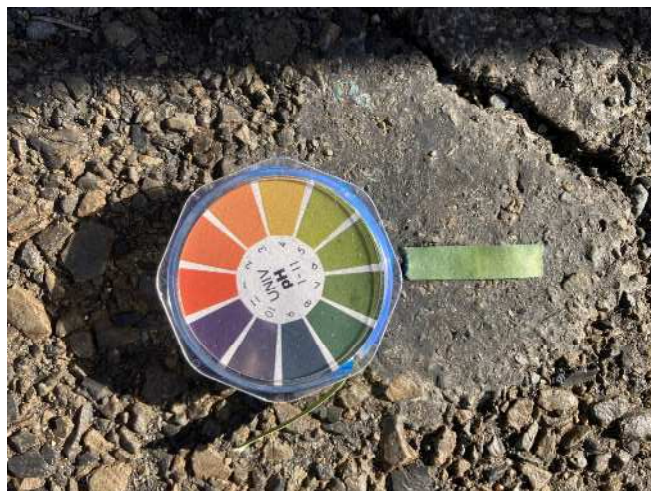
(4) リトマス試験紙で中性であることを確認し  
洗浄完了

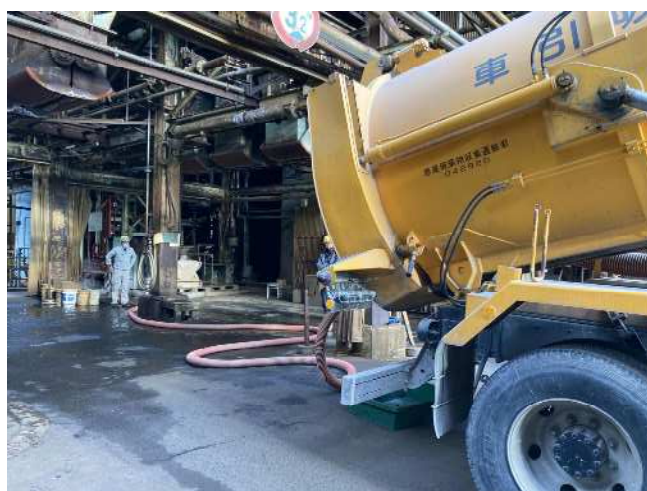
(5) 吸引した廃水はチタン工業の排水処理施設で適正  
に処理

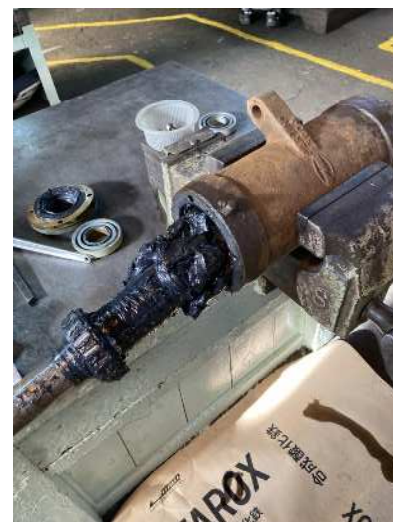
たところ、起動はするが運転中に過負荷により停止した。この現象の原因として、インバーターが疑われたのでインバーターを交換したが、過負荷により停止する現象は解消できなかった。次にベアリングボックスを解体し観察したところ、別紙9の写真③のとおり、あるべきグリスが写真⑥のようにほとんどない状態であった。

③正常な場合のグリスの状態

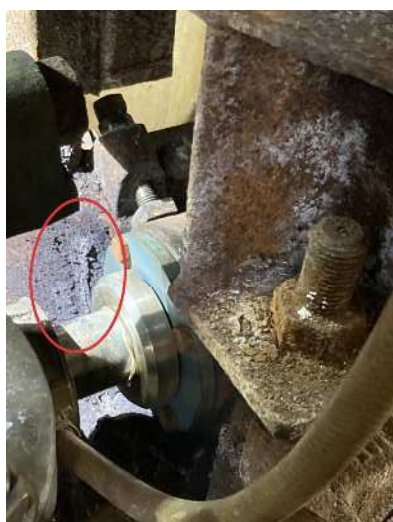
当該ベアリングボックスは、毎年8月の定期修理期間中に整備品に交換しており、昨年(2025年)の定期修理時にも交換を実施している。ベアリングボックスのメーカーに確認した一般的な交換の目安は2～3年であるが、本件では4ヶ月しか経過しておらず、異常に早い劣化である。また、写真⑤のようにベアリングボックス内に残存していたグリスの一部が硬化していたことと、写真④に示すとおり、ポンプのケーシング周辺にグリスの付着の痕跡が確認されたことから、故障の原因を次のように推察した。

定期修理においてベアリングボックスを交換した際、フレームプレートとベアリングボックスの軸心がずれた不十分な状態で組付けられ、その状態で運転が行われ、ベアリングに偏荷重が作用し異常発熱が発生、グリスの粘度低下および流出を招き、ケーシング周辺への付着が生じた。さらに、グリス切れの状態でも連続運転が行われたことによりベアリングの劣化が進行し、最終的に故障停止に至ったものと推定された。

④赤丸箇所は飛び散ったグリス

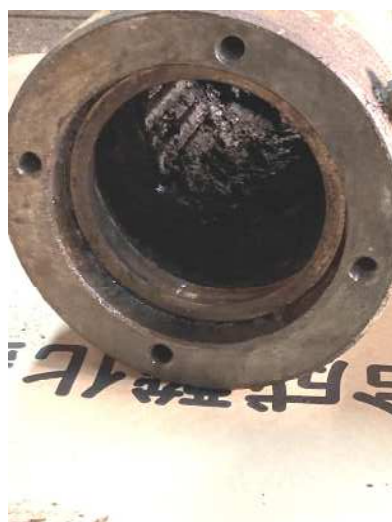
⑤固くなったグリスが付着  
温度が上昇した可能性あり

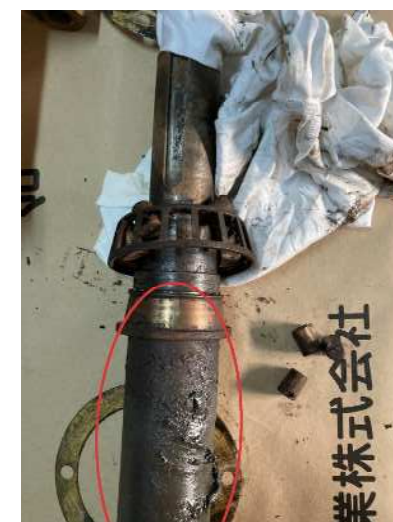
⑥③と比べグリスがほとんどない状態であった。

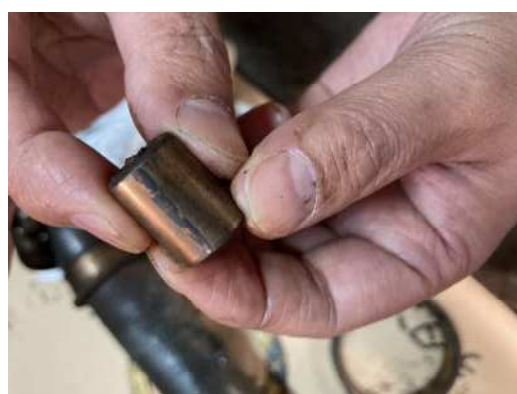
⑧ローラーベアリングの転動体の摩耗

不良のベアリングを新品に交換した。(交換完了日：2025年12月25日)

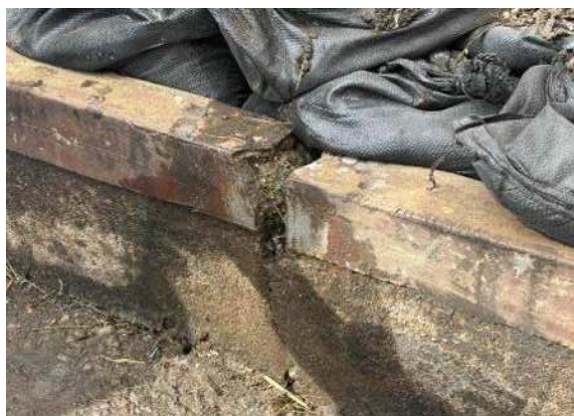
③ GD-3縁石修理

亀裂が生じた縁石（対策前）

GD-3槽の防液堤の亀裂を補修した。(補修完了日：2025年12月26日)――― 別紙10の③

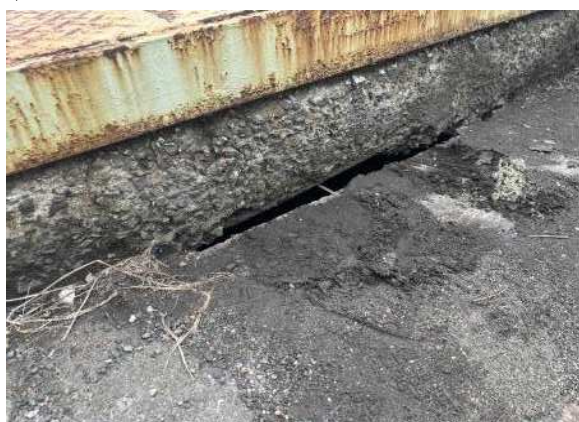
④ pH調整槽側面の隙間の対策

pH調整槽横の排水溝蓋とpH調整槽との間に排水が流れ込む隙間があった。（対策前）

GD-3槽防液堤の東側にあるpH調整池の隙間は、pH調整池の隙間周辺を高さ5cmの堰を設け蓋をした。(是正完了日：2026年2月3日)――― 別紙10の④
