カプロラクタム転位液(硫酸含有液)
の漏えいについて

宇部興産株式会社
宇部ケミカル工場

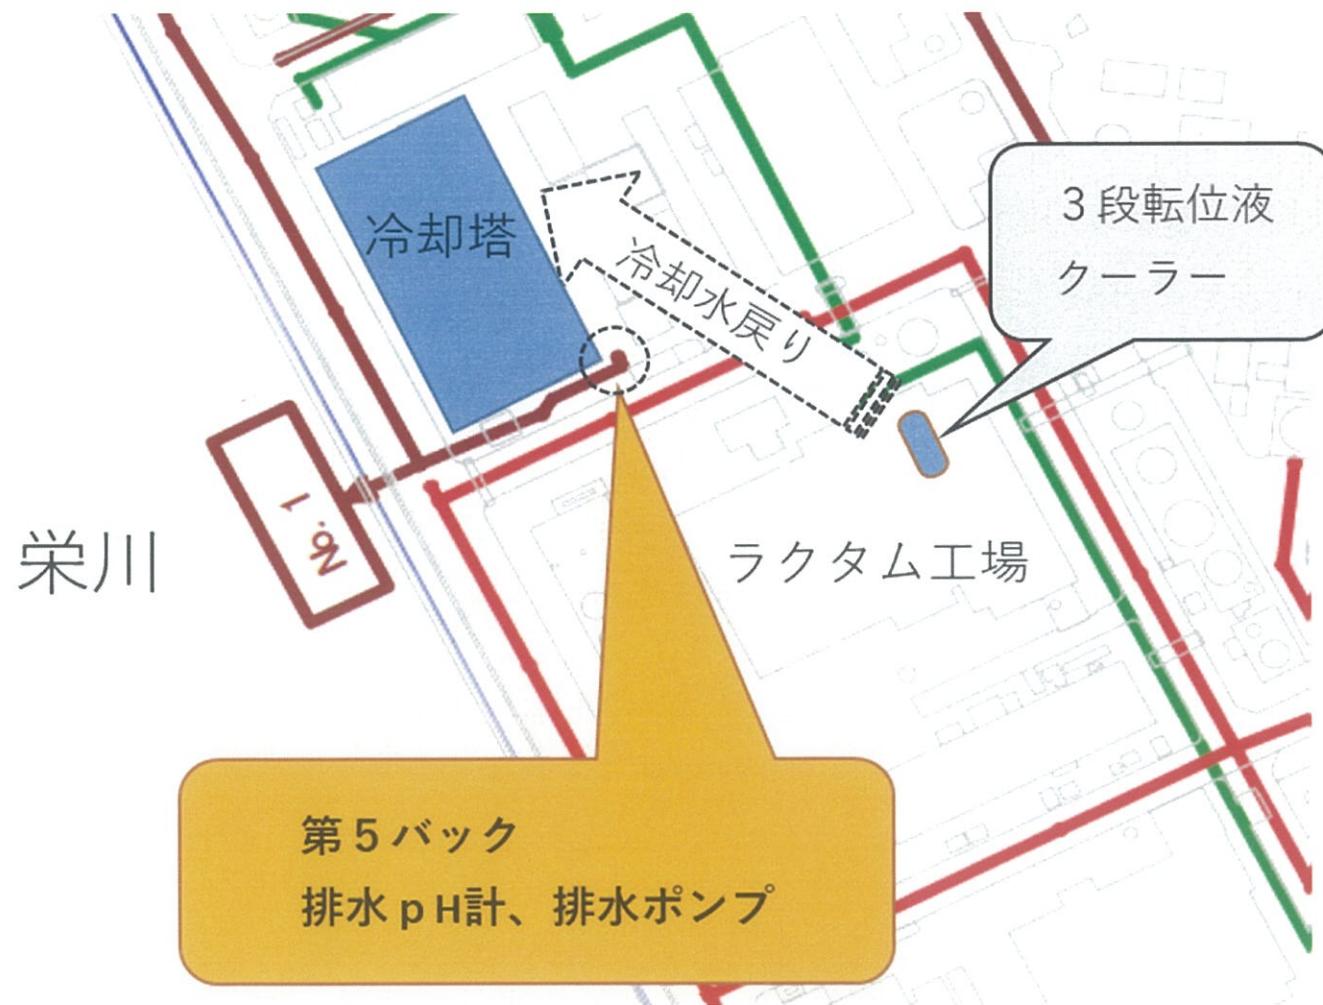
添付資料②

3段転位液クーラーの冷却水(工水)が流れるチューブに微小な割れが発生し、そこから転位液(劇物である硫酸、カプロラクタムを含有)が冷却水(工水)に混入した。転位液で汚染された冷却水(工水)は第5バックに返送され、第5バックのpHを低下させた。第5バックでは液面制御シーケンスでNo.1排水口への送水ポンプが自動で起動/停止を繰り返しているが、送水ポンプが自動起動していた5:45～6:05(20分間)の間、転位液が混入した工水をNo.1排水口から公共用水域へ排出した。これによりNo.1排水口でpHについて協定値逸脱のおそれを発生させた。

ラクタム工場周辺図(No.1排水系統含む)
