臭気指数における協定値
の超過について

テクノ UMG 株式会社

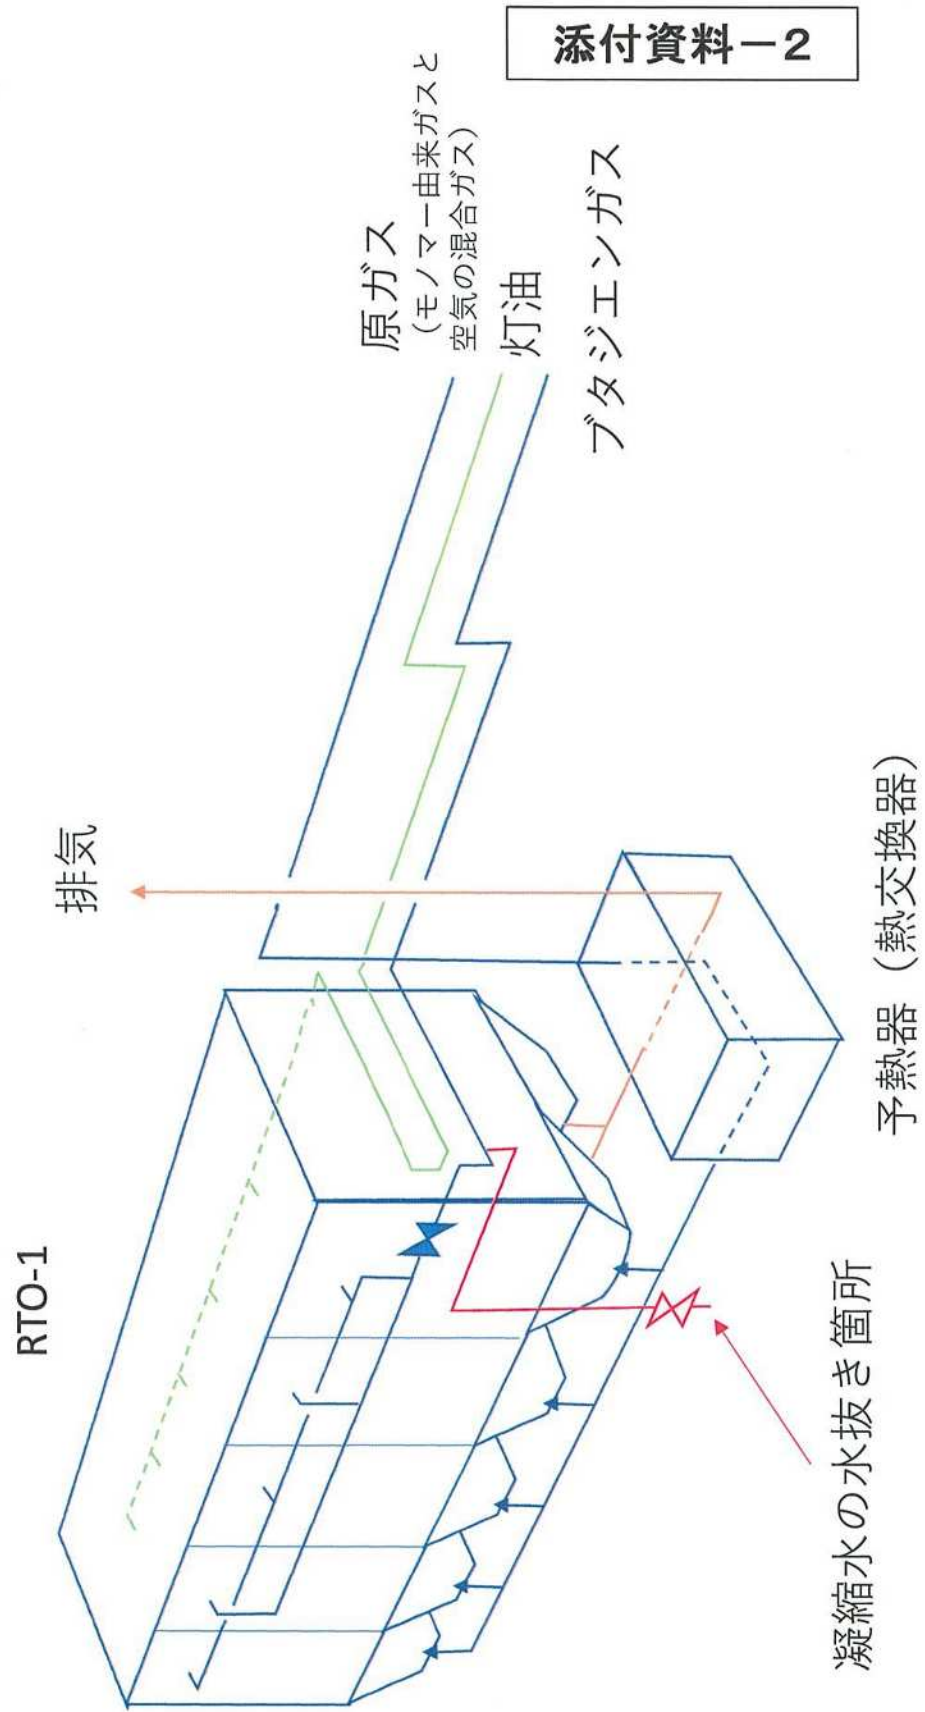
RTO-1 1号イメージ図

原因推定のため、排出元の対象工場を順次停止し、RTO-1号の緊急点検を実施したところ、予熱器に煤が通常よりも多く付着していることが確認され、それ以外の設備的な因子は特に問題ありませんでした。

煤が付着する原因として、ブタジエンガス供給配管内に凝縮水が混入し、RTO-1号内において不完全燃焼が一部起こっていると推察されます。こ

炉内一部の不完全燃焼によって、原ガス（モノマー由来ガスと空気の混合ガス：臭気原因物質と考えられる）の燃焼効率が低下し、臭気指数が上昇したものと考えられます。

不完全燃焼が懸念されたので、凝縮水の水抜きが不十分だったと考え、凝縮水の水抜きの強化（1日1回から1日3回に変更）を対策としました。
