資料 2

鋼滓スラグ破砕加工設備の 火災事故について

株式会社宇部スチール

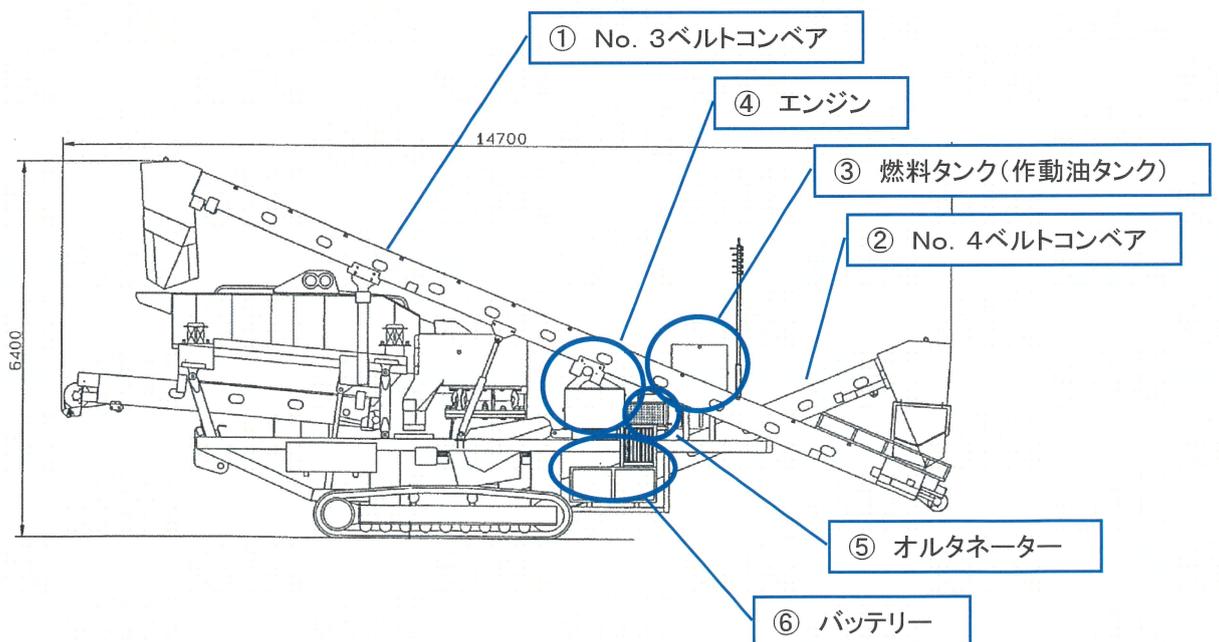
酸化スラグ破碎設備の調査機器配置

・コンベアベルト裏面に摩擦熱で劣化した痕跡は見当たらなかった

- ① バッテリーケーブルの劣化などの原因で、動力線とバッテリーカバーが接触し、スパークが発生
- ② ケーブルが燃え、その炎が近くの堆積した粉じんに含まれていた、作動油やグリスに燃え移った
- ③ 燃焼熱或いは、炎で作動油用ホース(樹脂製)が溶け、漏れ出た作動油に燃え移った
- ④ 漏れ落ちた作動油で破碎機下のベルトコンベアが燃え、そこから設備全体に延焼した
