## 旧山口井筒屋宇部店の利活用について

旧山口井筒屋宇部店の利活用検討資料

令和元年 11 月

宇 部 市

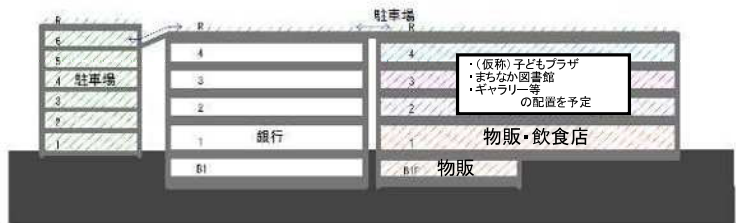
駐車場(改修) 駐車台数約80(既存)   
 銀行(既存のまま) 駐車台数約10台   
 井筒屋(改修) 駐車台数約80台

面積表 (旧井筒屋改修部分)

Floor	Area (m <sup>2</sup> )
RF	駐車場
4F	2,413.18
3F	2,413.18
2F	2,271.40
1F	2,226.49
B1F	932.36
合計	10,256.61
